TRIBUNALE CIVILE DI PALERMO
Sezione VI Civile – Esecuzioni Immobiliari

PROCEDURA ESECUTIVA
R.G.Es. 295/2018

RELAZIONE DI STIMA

Immobili facenti parte di un complesso scolastico
sito nel Comune di Palermo, via Eleonora Duse n. 2
(N.C.E.U. di Palermo, foglio 17, particella 1050, sub. 9, 10, 11, 13, 14
N.C.T. di Palermo, foglio 17, particella 1046
N.C.T. di Palermo, foglio 17, particella 987)

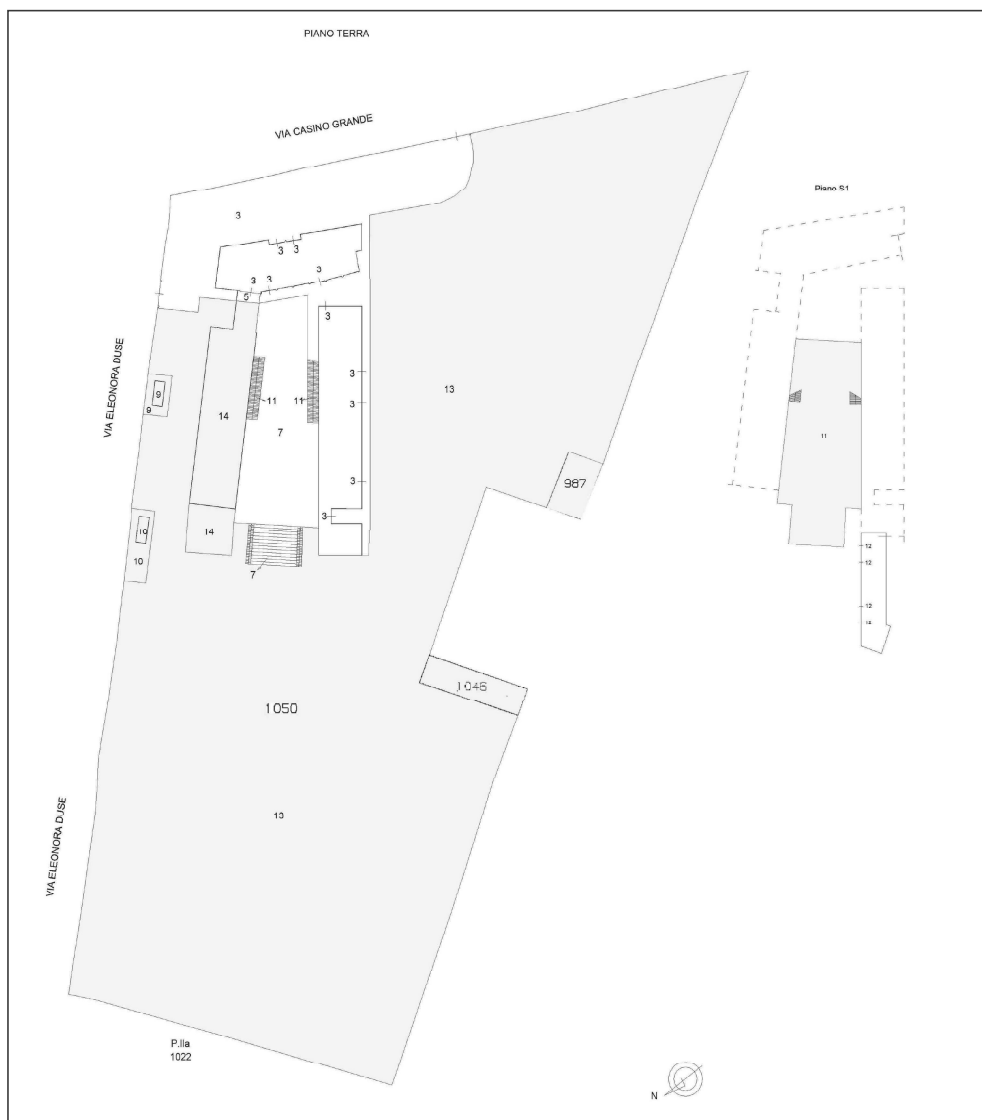
Fig. 1- Elaborazione grafica in cui sono evidenziati con colore grigio i beni pignorati: particelle di terreno n. 1046 e 987 del foglio 17 e i subalterni n. 9, 10, 11, 13 e 14 della particella del catasto fabbricati n. 1050 del foglio 17

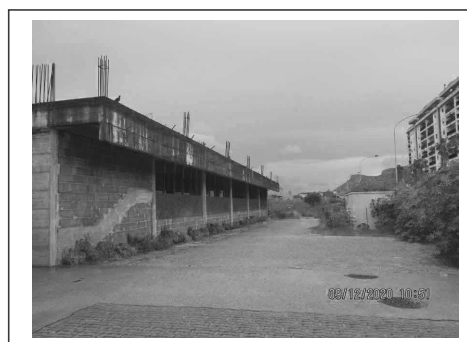
Foto 7. Fabbricato in corso di costruzione oggetto di pignoramento identificato al sub. 14. Veduta del fronte est

Il calcestruzzo delle strutture portanti si presenta in alcune zone già in parte deteriorato essendo privo dell'intonaco di rivestimento ed esposto agli agenti atmosferici.

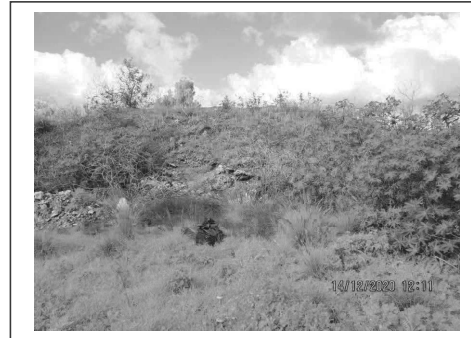
Foto 11. Area urbana a cielo aperto con folta vegetazione e terreno di riporto. Lato nord-ovest

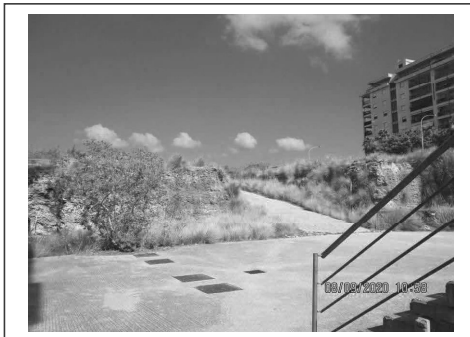
Foto 12. Zona cementata antistante l'auditorium seminterrato

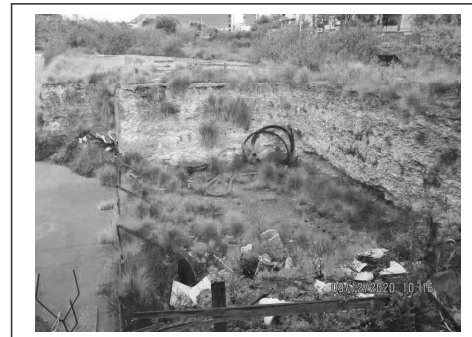
Foto 13. Scavo di sbancamento con vegetazione spontanea e rifiuti di vario genere

scavo di sbancamento del cantiere e rifiuti di vario genere (fronte nord-ovest e sud-est) e, in parte, realizzati campi da tennis (fronte sud-ovest). Altre parti della suddetta area sono caratterizzate da terreno incolto pianeggiante coperto da vegetazione spontanea e da percorsi sterrati.

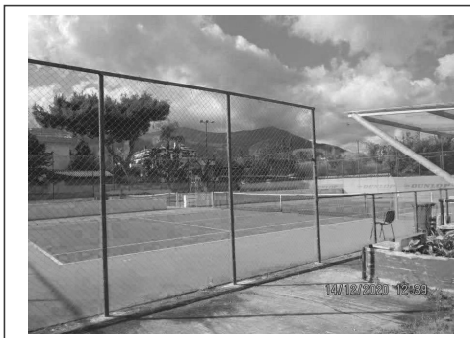
Foto 14. Campi da tennis situati sul lato ovest dell'area urbana

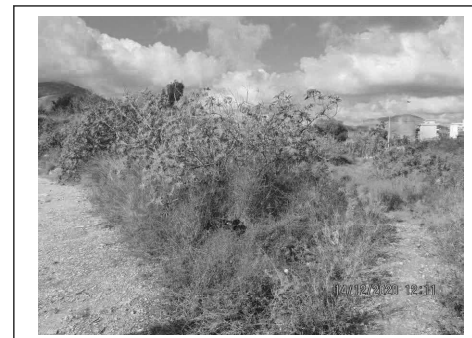
Foto 15. Area urbana a cielo aperto con percorsi sterrati e cumuli di terra di riporto.

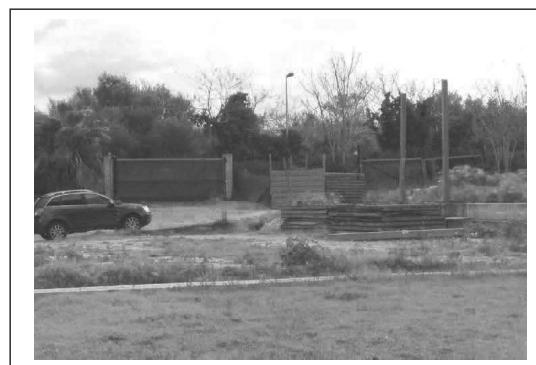
Foto 17. Cancelli di ingresso da via Casino Grande

Tuttavia, in sede di sopralluogo, è stata accertata la presenza di un terzo ingresso, chiuso da un cancello a due ante assicurato con un catenaccio, realizzato probabilmente in fase di cantiere durante la costruzione del complesso scolastico per garantire l'accesso ai mezzi pesanti dalla via Casino Grande.

Questo terzo ingresso si apre direttamente sull'area urbana oggetto di pignoramento identificata al sub. 13 della p.lla 1050.

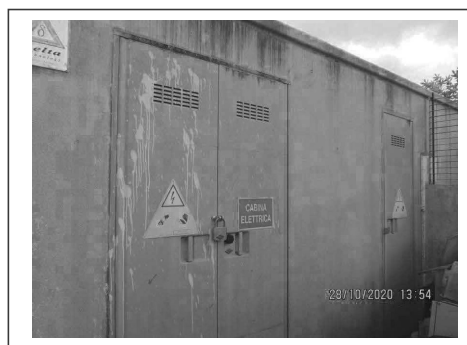
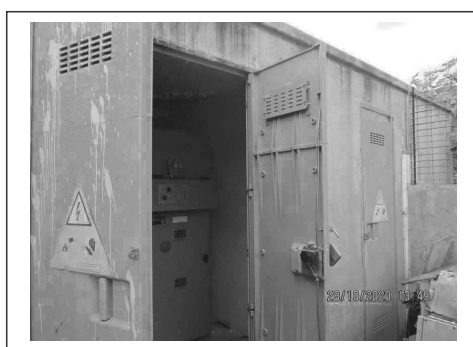
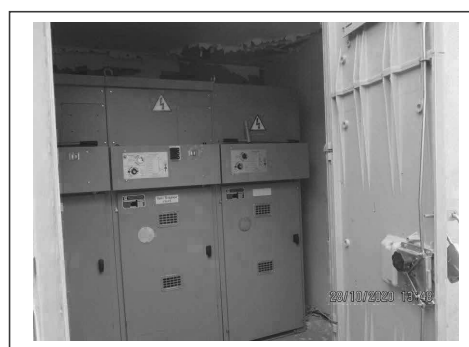
Foto 18. Cabina elettrica identificata al sub. 9 della p.lla 1050

Foto 19. Cabina elettrica identificata al sub. 9 della p.lla 1050

Foto 20. Cabina elettrica identificata al sub. 9 della p.lla 1050

Foto 21. Cabina elettrica identificata al sub. 9 della p.lla 1050. Interno

All'atto del sopralluogo del 28/10/2020 la cabina censita al sub. 9 si presentava in discreto stato di conservazione eccetto alcuni degni da infiltrazioni di acqua piovana provenienti dalla copertura (sfogliamenti della tinteggiatura, sfarinamenti di intonaco...). Per ragioni di sicurezza non è stato possibile accedere all'interno per verificare se tali infiltrazioni siano ancora attive.

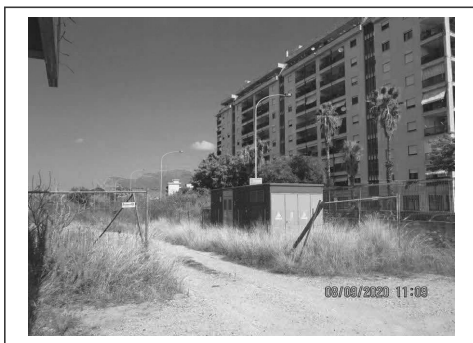
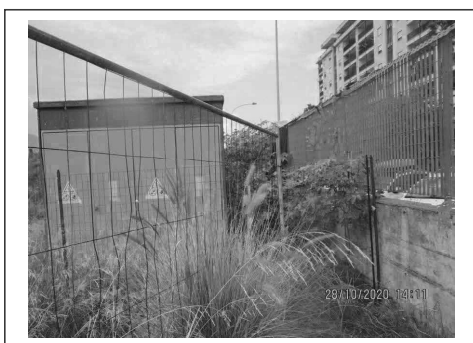
Foto 212 Cabina elettrica identificata al sub. 10 della p.la 1050

Foto 24. Cabina elettrica identificata al sub. 10 della p.la 1050

Anche la cabina censita al sub. 10 è in discreto stato di conservazione eccetto alcuni segni di infiltrazione del tutto simili a quelli osservati nella cabina identificata al sub. 9.

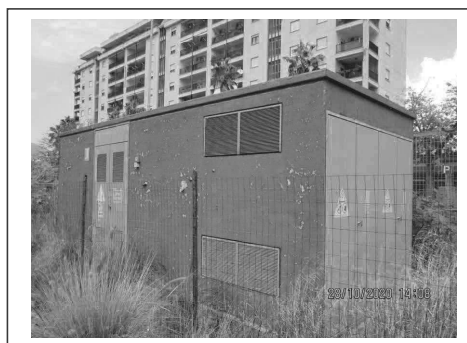
Foto 23. Cabina elettrica identificata al sub. 10 della p.la 1050

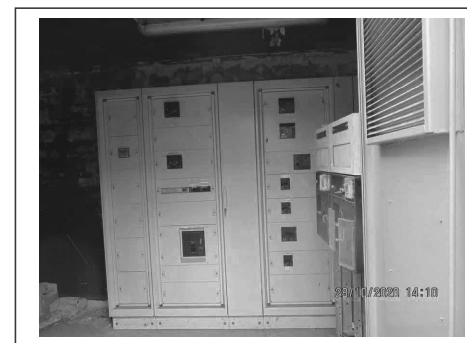
Foto 25. Cabina elettrica identificata al sub. 10 della p.la 1050. Interno

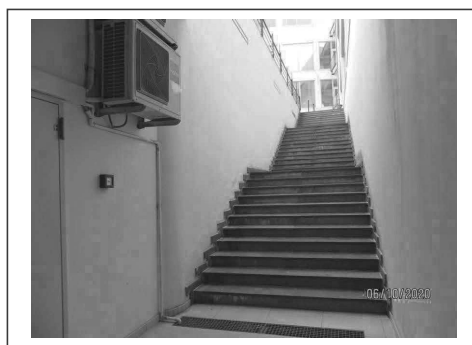
Foto 27. Rampe di scale che dalla quota della corte conducono all'auditorium seminterrato

Come già precisato, all'immobile si accede da due rampe di scale, poste ai lati nord-est e sud-ovest della corte, che collegano il piano della corte, ubicato a quota stradale, al livello seminterrato.

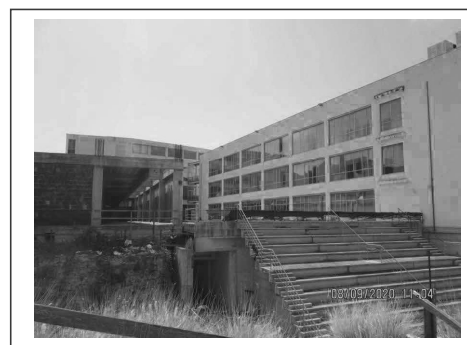
Foto 28. Gradonata esterna a prosecuzione della corte sotto la quale è ubicato l'auditorium

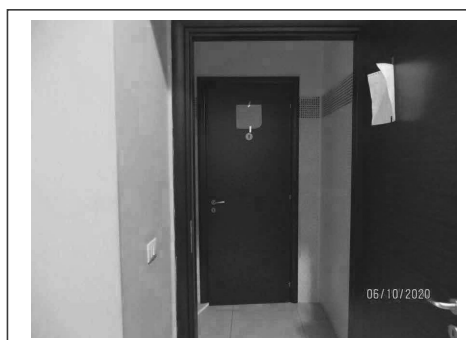
Foto 44. Servizi igienici ubicati ai lati del palco sotto le rampe di scale che conducono alla corte

Al momento del sopralluogo del 06/10/2020 l'immobile si presentava in ottime condizioni di conservazione. Soltanto sui controsoffitti e sulle pareti dei servizi igienici ubicati al di sotto delle scale esterne di accesso all'auditorium la scrivente ha accertato la presenza di segni di infiltrazioni di acqua provenienti, probabilmente, dalla corte comune soprastante.

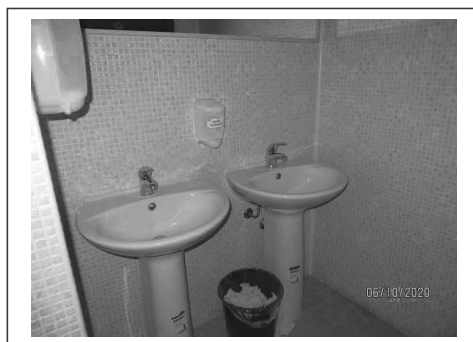
Foto 45. Servizi igienici

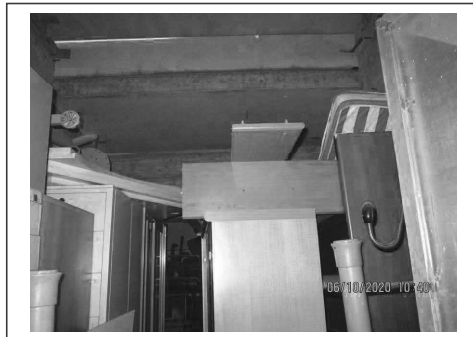
Foto 49. Locale di sgombero sotto la gradonata esterna

Attraverso un portellone antipanico a due ante, uguale a quello che caratterizza gli ingressi dell'auditorium, si accede ad un primo locale adiacente a foyer (nel grafico progettuale del titolo edilizio abilitativo indicato come centrale termica) su cui si aprono tre locali di sgombero ubicati sotto la gradonata a cielo aperto che si diparte dal lato nord-ovest della corte e che ricongiunge, come i sopracitati corridoi, il piano della corte al livello seminterrato dell'auditorium.

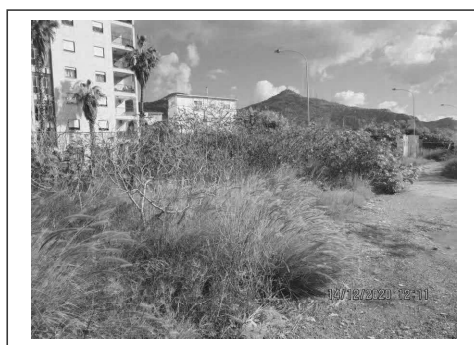
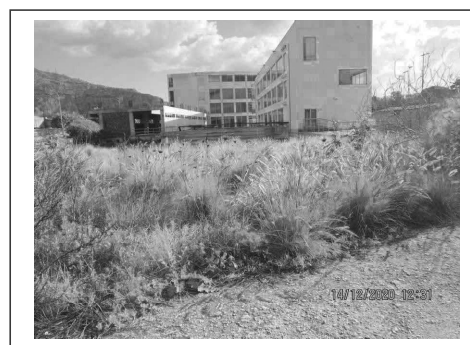
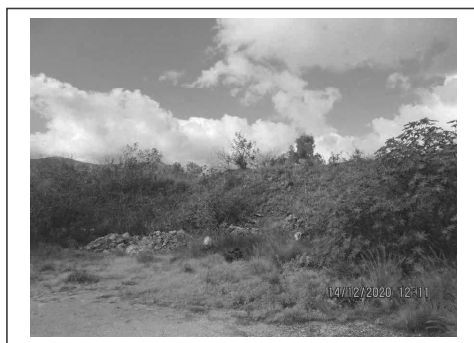
Foto 53. Area urbana. Lato nord-est

Foto 54. Area urbana. Lato nord-est

Foto 55. Area urbana. Lato nord-ovest

Foto 56. Area urbana. Lato nord-ovest

Come in precedenza specificato, l'area è caratterizzata, tra il lato nord-ovest e il lato nord-est, da un'ampia zona in cui sono stati riversati cumuli di terreno di riporto derivanti dallo scavo di sbancamento operato per la realizzazione dell'auditorium seminterrato, sfabbricidi e rifiuti di vario genere.

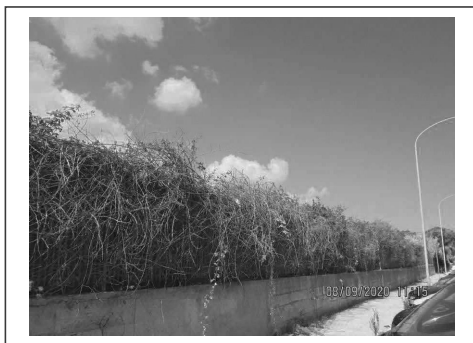
L'area urbana, a nord-est e a sud-est, confina con la via Eleonora Duse e la via Casino Grande ed è delimitata da muretti alti circa un metro sormontati da ringhiere metalliche in parte ricoperte da vegetazione spontanea e rampicanti. In alcuni tratti la continuità della recinzione è interrotta da varchi liberi dove, per ragioni di sicurezza e al fine di evitare intrusioni, è stata collocata una rete da cantiere.

Foto 63. Area urbana. Confine est con la via Eleonora Duse

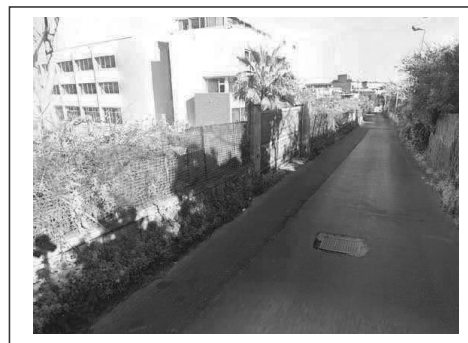
Foto 64. Area urbana. Confine sud con la via Casino Grande

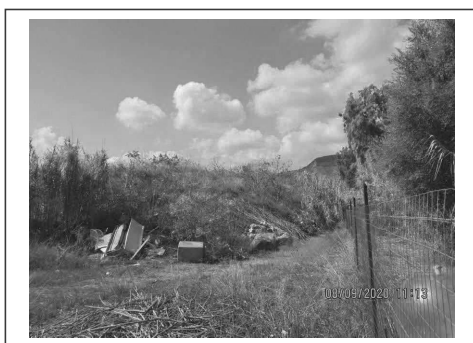
A nord-ovest l'area urbana confina in parte con alcuni terreni di altrui proprietà censiti alle p.lle 1022 e 1023 dai quali è separata tramite una rete metallica. Per la restante parte confina con un complesso di ville da cui è divisa, per tutto il perimetro, dalla presenza di un alto muro. A sud-ovest confina con il complesso di ville succitato e con terreni di proprietà aliena ricadenti sulle particelle 1025 e 1026. Tra la particella 1025 e l'area urbana pignorata non è stata riscontrata alcuna delimitazione fisica (muretti, recinzioni ecc).

Foto 65. Area urbana. Confine nord con terreni di altrui proprietà

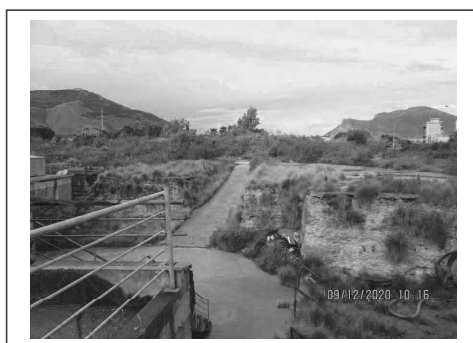
riporto di fronte ai quali si apre un percorso in pendenza, anch'esso sterrato, che conduce alla zona semicircolare antistante la gradonata esterna dell'auditorium seminterrato.

Foto 67. Area urbana. Zona ubicata a nord antistante l'auditorium

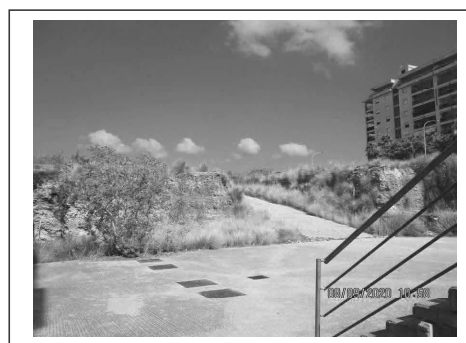
Foto 68. Area urbana. Zona ubicata a nord antistante l'auditorium

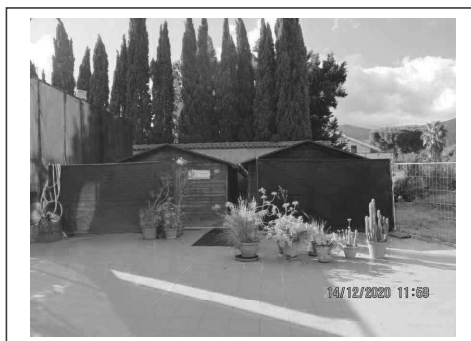
Foto 69. Capanni in legno adibiti a spogliatoi per gli utenti dei campi da tennis

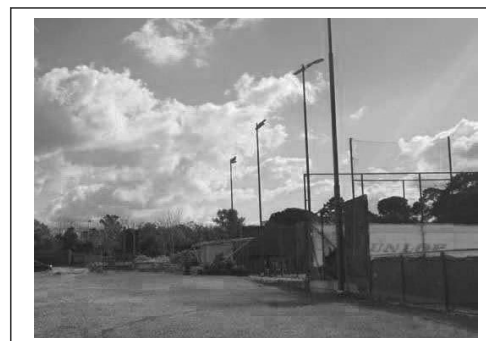
Proseguendo verso nord-ovest oltre la zona incolta ricoperta da detriti e terreno di riporto si perviene dapprima alla particella pignorata 1046, anch'essa incolta e caratterizzata dalla presenza di sfabbricidi e materiale di risulta, e, successivamente, alla zona occupata dai campi da tennis con relativi spogliatoi e servizi igienici ospitati all'interno di due capanni in legno. Uno dei campi da tennis ingloba al suo interno la particella pignorata 987.

Foto 70. Area urbana. Zona ovest con i campi da tennis

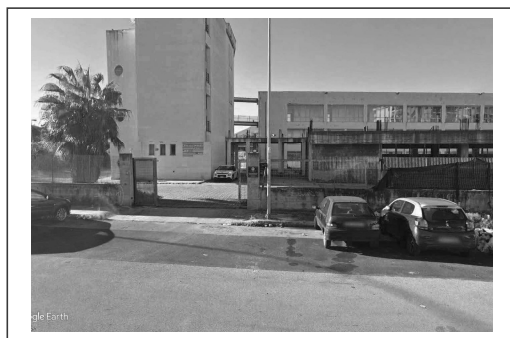
Foto 71. Ingresso da via Eleonora Duse n. 2

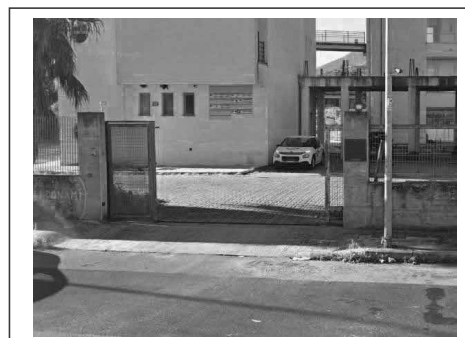
Foto 72. Ingresso da via Eleonora Duse n. 2

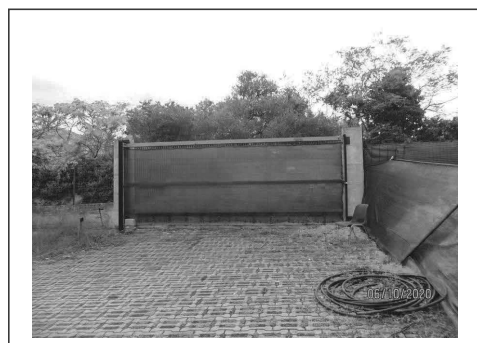
Come già in precedenza precisato, all'area urbana pignorata, oltre che da via Eleonora Duse n. 2, si può accedere anche da un cancello carrabile automatizzato aperto sulla via Casino Grande. Tuttavia, anche tale cancello immette nello spazio pavimentato di pertinenza del fabbricato di altrui proprietà censito al sub. 3 della p.lla 1050.

Foto 73. Ingresso carrabile da via Casino Grande

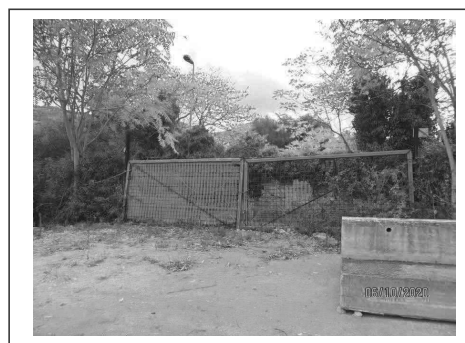
Accanto ad esso vi è un secondo cancello a due ante chiuso con un lucchetto che, in atto, risulta instabile in quanto non adeguatamente ancorato alla recinzione e ai muretti laterali.

Questo cancello, a differenza di quello attiguo, permette di entrare direttamente nell'area urbana pignorata senza dovere necessariamente attraversare spazi di pertinenza di proprietà aliena.

Tuttavia il suddetto cancello, a differenza degli altri due sopradescritti, non risulta raffigurato nell'elaborato planimetrico acquisito dalla scrivente né risulta rappresentato nel grafico di progetto allegato al titolo edilizio abilitativo.

Foto 74. Altro ingresso da via Casino Grande

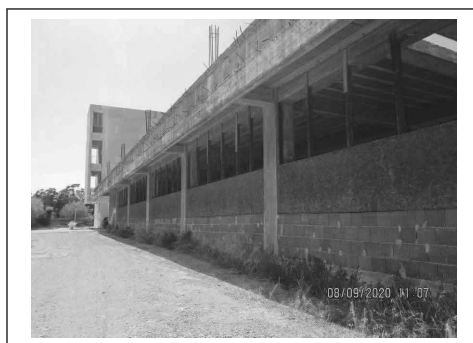
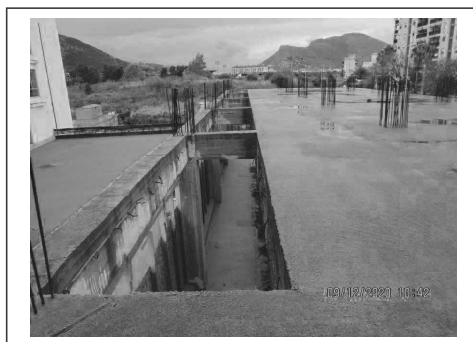
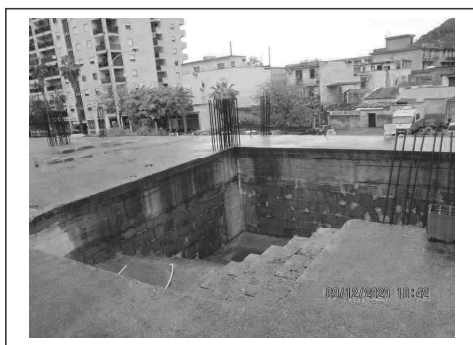
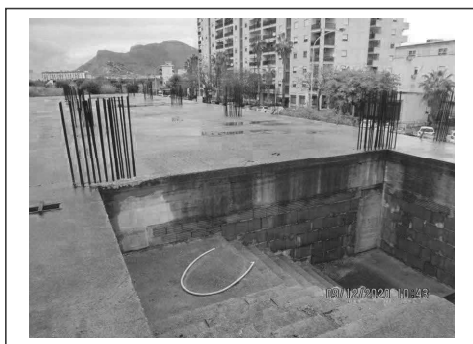
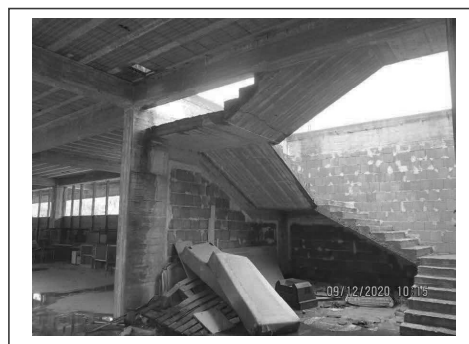
Foto 75. Edificio in corso di costruzione. Lato est

Foto 77. Edificio in corso di costruzione. Estradosso del solaio del piano terra

Foto 79. Edificio in corso di costruzione.
Estradosso del solaio del piano terra e corpo scala

Foto 80. Edificio in corso di costruzione.
Estradosso del solaio del piano terra e corpo scala

Foto 81. Edificio in corso di costruzione.
Estradosso del solaio del piano terra e corpo scala

Foto 82. Edificio in corso di costruzione. Corpo scala

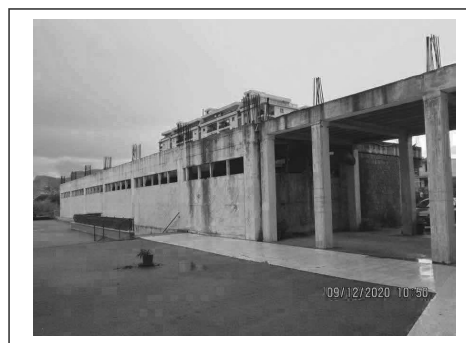
L'edificio è del tutto privo di finiture e di impianti.

Foto 76. Edificio in corso di costruzione. Lato ovest prospettante sulla corte

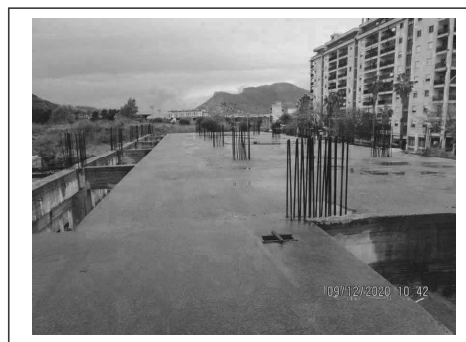
Foto 78. Edificio in corso di costruzione. Estradosso del solaio del piano terra

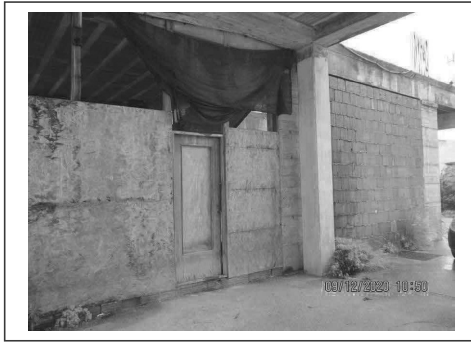
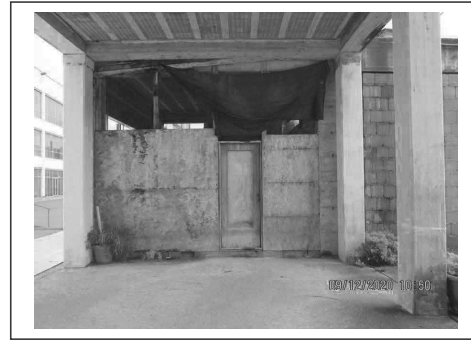
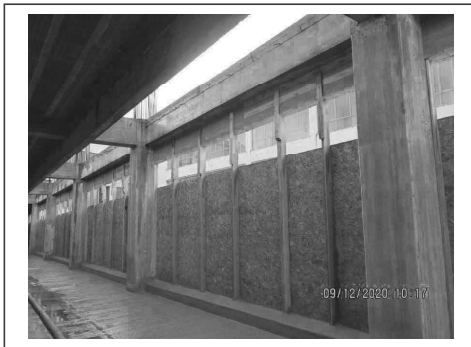
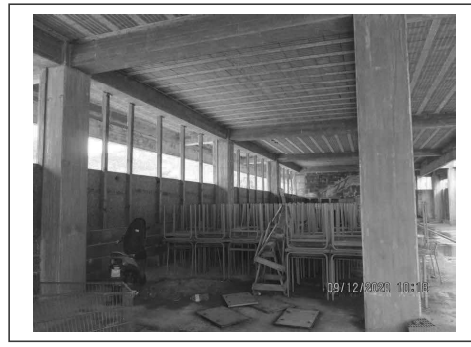
Foto 83. Edificio in corso di costruzione. Zona di ingresso

Foto 84. Edificio in corso di costruzione. Zona di ingresso

Foto 87. Edificio in corso di costruzione. Interno

Foto 88. Edificio in corso di costruzione. Interno

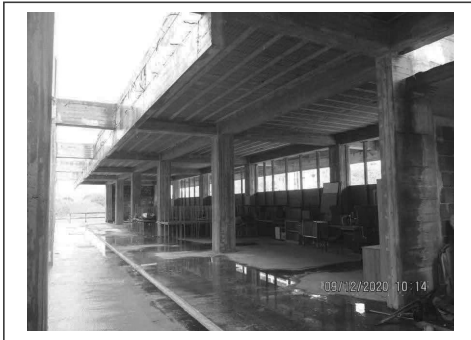
All'interno del fabbricato, al momento del sopralluogo, sono stati rinvenuti suppellettili e mobilio scolastico e altri materiali di vario genere.

Foto 85. Edificio in corso di costruzione. Interno

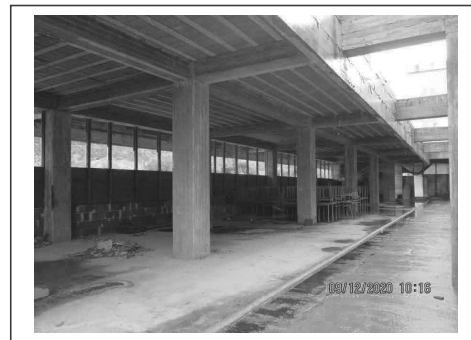
Foto 86. Edificio in corso di costruzione. Interno

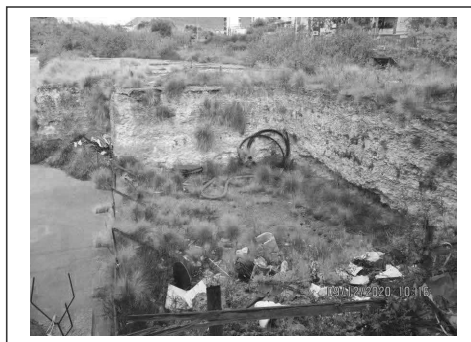
Foto 89. Scavo di sbancamento del prolungamento dell'edificio in corso i costruzione

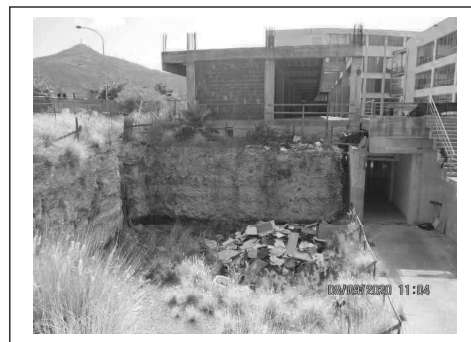
Al momento del sopralluogo, tale scavo risultava occupato da rifiuti di vario genere.

Foto 90. Scavo di sbancamento del prolungamento dell'edificio in corso i costruzione

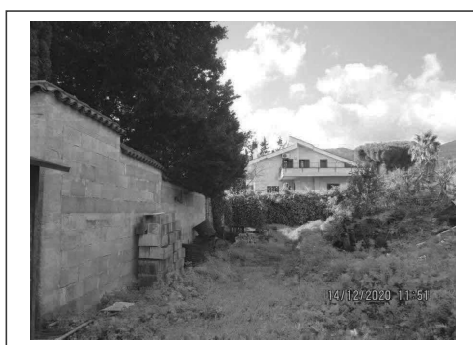
Foto 91. Particella di terreno 1046

Tra le particelle pignorate 1046 e 1050 non vi è alcuna delimitazione fisica eccetto la presenza di un muretto basso sul lato nord-ovest della particella 1046 che risulta poco visibile in quanto ricoperto da folta vegetazione spontanea e da terra e detriti di varia natura. La particella è disseminata da sfabbricidi e da materiale edile e di altro genere.

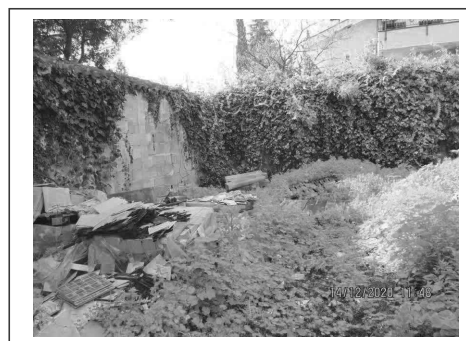
Foto 94. Particella di terreno 1046. Materiali edili e sfabbricidi

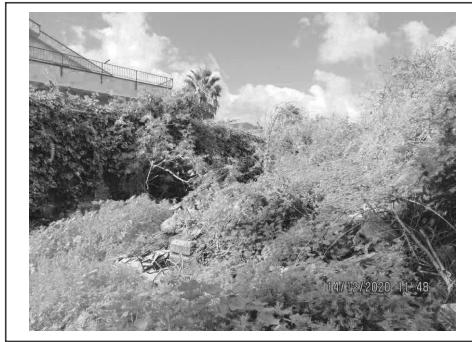
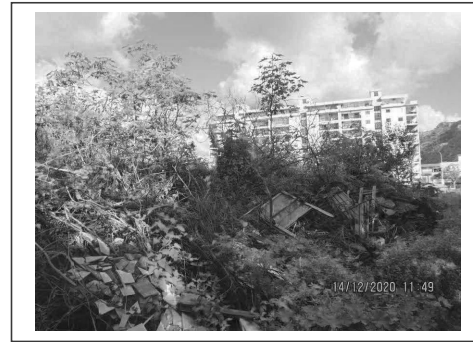
Foto 93. Particella di terreno 1046. Materiali edili e sfabbricidi

Foto 95. Particella di terreno 1046. Folta vegetazione e terreno di riporto

Foto 96. Particella di terreno 1046. Folta vegetazione e terreno di riporto con rifiuti
