Fallimento ING. LAMURA IMMOBILIARE S.r.l.

RAPPORTO DI VALUTAZIONE

Residenza Parco Solari

Lotto n. 10

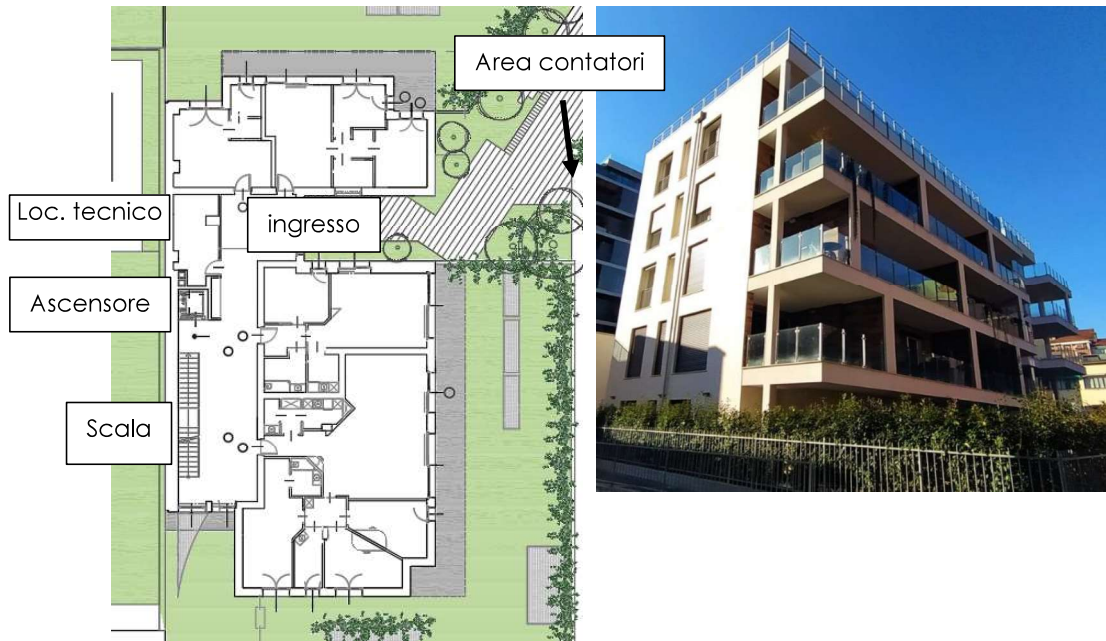
Il fabbricato è caratterizzato esternamente per la presenza di ampie logge e balconi di cui sono dotate tutte le abitazioni.

L'involucro esterno del fabbricato è rivestito in piastrelle di gres porcellanato di colore bianco, mentre le pareti delle logge e dei balconi sono rivestite con piastrelle di gres porcellanato effetto legno di tonalità scure.

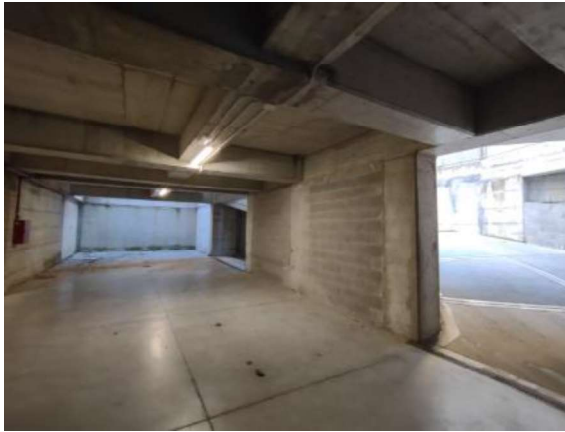
Manca il cancello carraio d'ingresso al parcheggio e la protezione dell'accesso dalla scala posta nell'area contatori.

Interno del parcheggio interrato

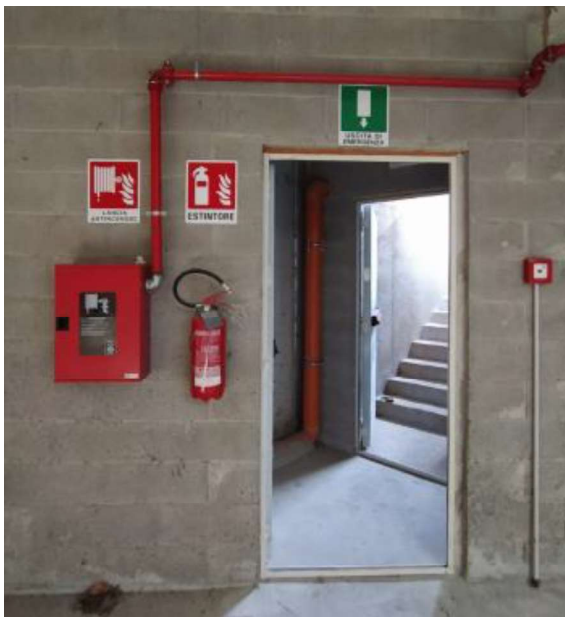
Le porte taglia fuoco devono essere registrate per rimanere sempre chiuse. L'impianto di sicurezza antincendio non è sotto pressione. I locali destinati a cantina, non essendo compartimentati dalle aree destinate a parcheggio devono essere utilizzati solo per il ricovero di biciclette. (vedi punto 8.12)

Porte taglia fuoco aperte

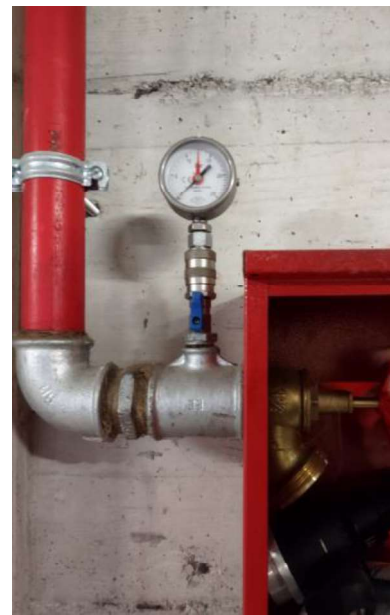
Impianto antincendio non in pressione

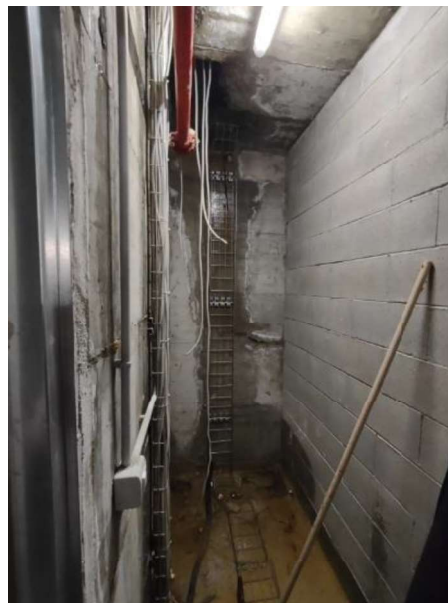
Sul pavimento dei locali tecnici posti vicino alle scale è presente acqua che sembra provenire da una perdita dell'impianto realizzato al piano terra. In alcune parti sono evidenti i segni di infiltrazioni di acqua dall'alto.

Locale tecnico piano primo interrato

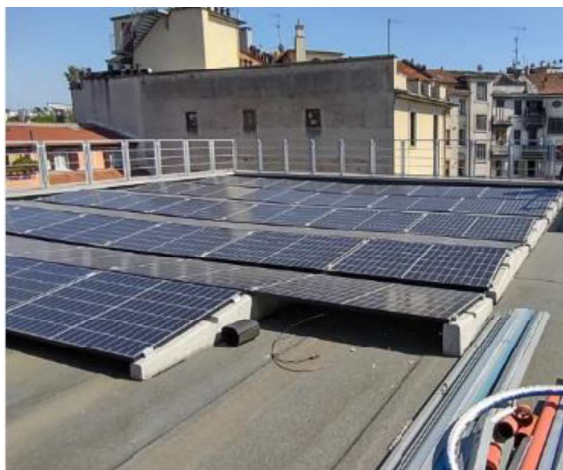
I pannelli non sono stati collegati all'impianto pertanto non sono funzionanti.

Impianto fotovoltaico

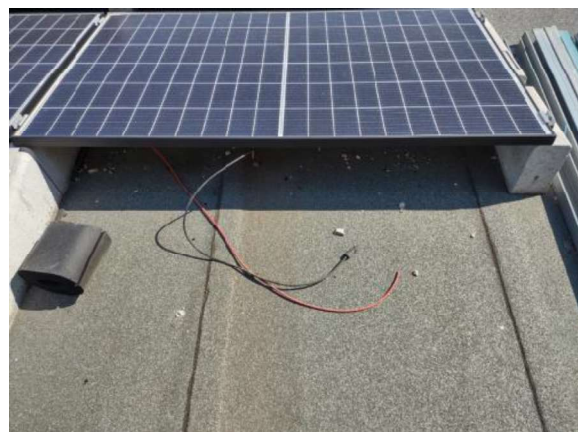
Pannelli non collegati

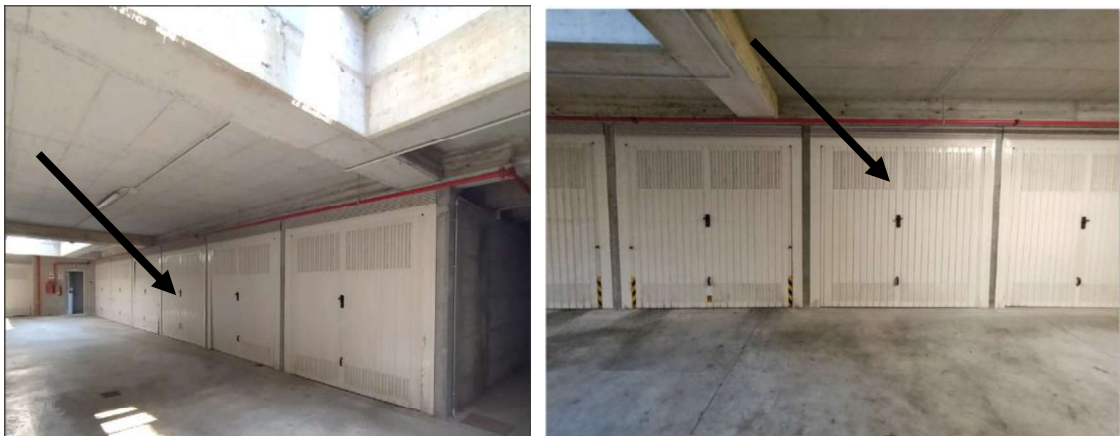
Il box è dotato di portone basculante motorizzato in lamiera di alluminio

Box Sub. 82

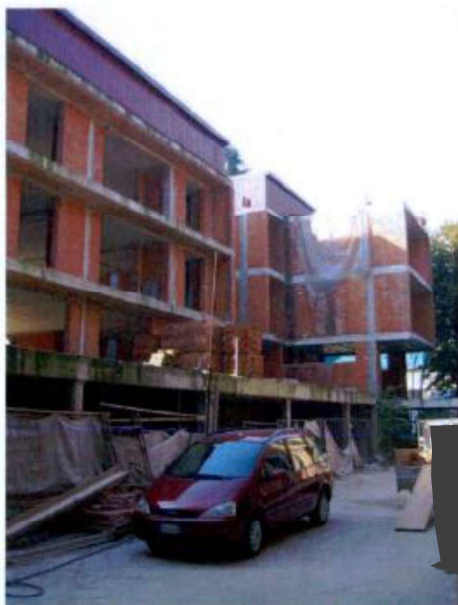
*"l'edificio presenta gravi difetti strutturali localizzati principalmente nei nodi così come evidenziato nelle riprese fotografiche e dalle immagini delle simulazioni; detti difetti inficiano la sicurezza ad ogni livello di valutazione.*

La palazzina di quattro piani realizzata al grezzo verrà demolita nella sua parte fuori terra e i piani superiori verranno realizzati con una struttura a telaio in calcestruzzo armato e acciaio.

Palazzina al rustico
