RELAZIONE DI CONSULENZA TECNICA D'UFFICIO

TRIBUNALE CIVILE DI CATANIA
VI SEZIONE CIVILE - ESECUZIONI IMMOBILIARI

Proc. n. R.G. Es. 914/2016 promossa da **INTESA SANPAOLO SPA c/o**

CAPITOLO 1 – IMMOBILE IN CATANIA, VICO GIACOMO ZANELLA N° 5, PIANI Terra, 1° e 2° (Risposta ai singoli quesiti formulati in ordinanza)

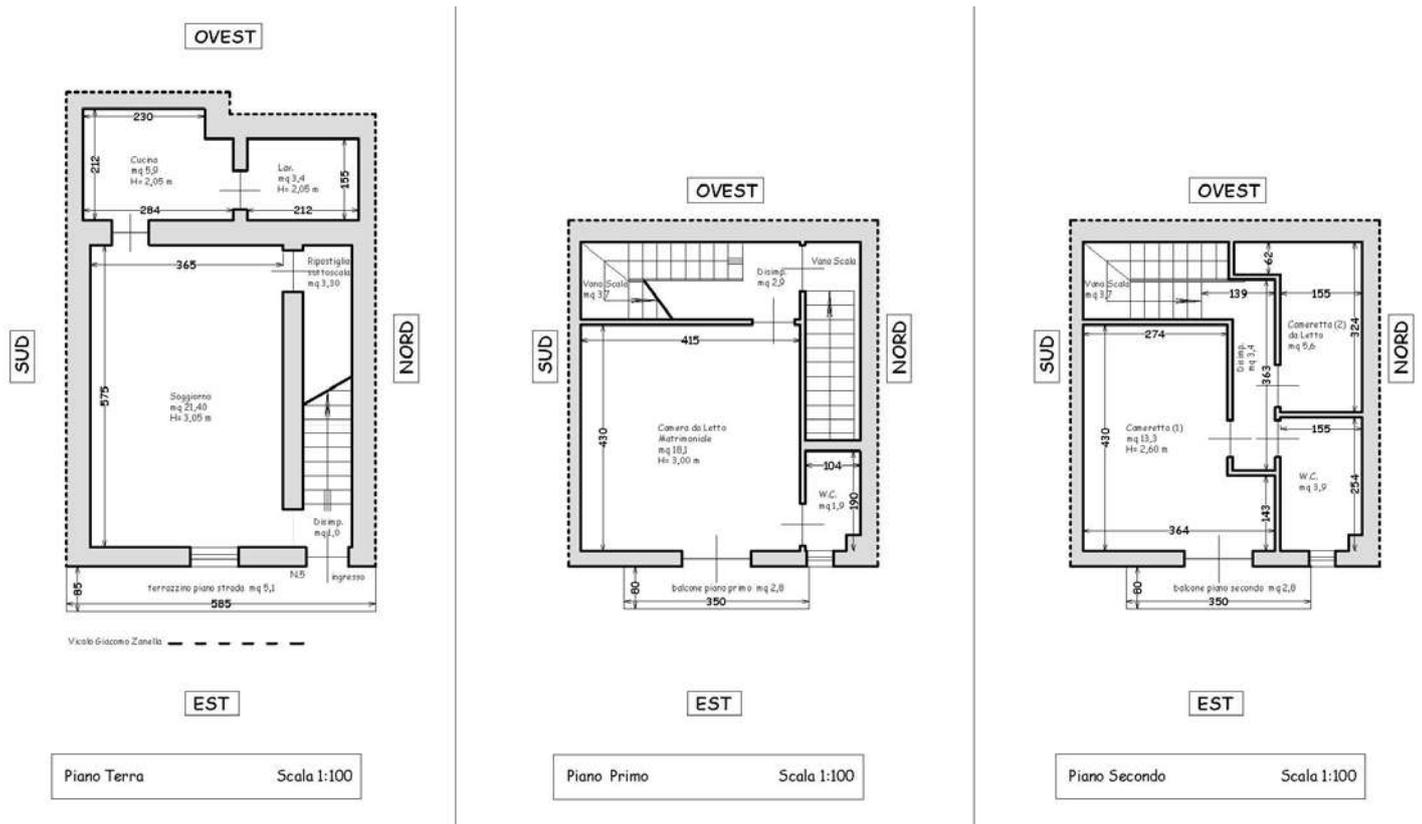
Figura 1 – Pianta di rilievo dell'immobile: piano terra, primo e secondo

Dal sopralluogo effettuato è emerso che **tale immobile è costituito da un piccolo fabbricato unifamiliare, costituito da 3 livelli fuori terra: piano terra, primo e secondo** in aderenza ad un complesso di piccoli fabbricati costruiti e facente parte di uno storico tessuto urbano di antica edificazione che negli anni è stato diversamente trasformato con interventi di ampliamento e ristrutturazione in modo alquanto disordinato.

A sostegno della descrizione anzidetta, si riporta in Fig. 1 le piante di rilievo del piano terra, primo e secondo dell'immobile.

Da un confronto tra le **piante di rilievo** (redatte dal sottoscritto e sopra raffigurate) e le **piante catastali** estratte dall'ufficio catastale e risalenti all'ultima denuncia del 09/11/1985 risultano evidenziarsi alcune varianti interne ai diversi livelli dell'immobile. Tali varianti consistono in differenze della distribuzione interna dei locali e una differenza di utilizzazione degli stessi locali, che verrà di seguito specificata.

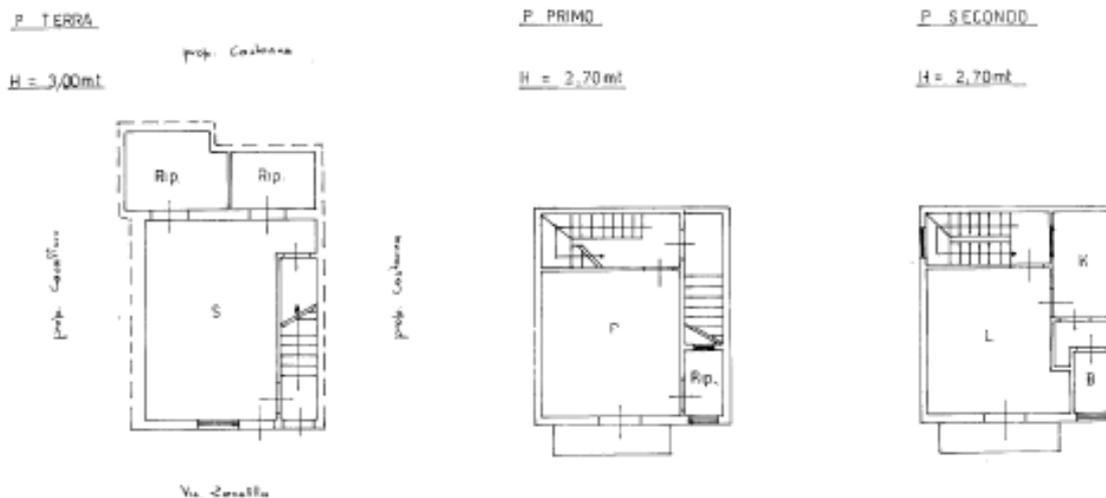
Figura 7 – Stralcio piante catastali (Immobile piano terra, primo e secondo censito al Fg. 69, part. 13233, sub. 1)

Si rileva che le piante catastali **non siano conformi allo stato dei luoghi rilevato durante il sopralluogo**, già rappresentato alla pagina 8 della relazione che per facilitarne il confronto si ripropone:

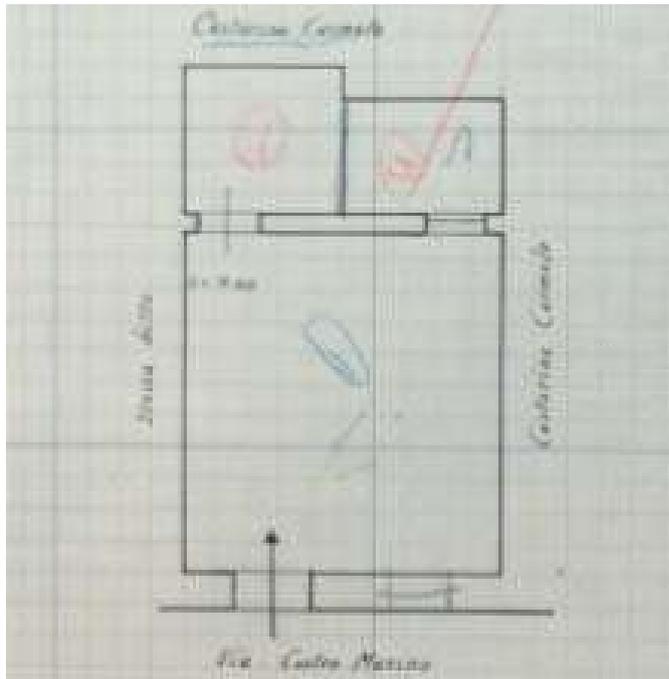
La casa terrana oltre il vano principale ospitava altri due locali accessori retrostanti così come raffigurato nello stralcio della pianta catastale proposto nella pagina seguente della relazione e che si produce in forma integrale nell'allegato B.

Pertanto è certo che l'immobile risultasse edificato, prima del 1939, e consistente in una casa terrana (solo piano terra) che successivamente, in data non certa, veniva ampliata attraverso una sopraelevazione di ulteriori due livelli (piano primo e secondo) denunciati al catasto solamente nell'anno 1985. La conformazione del piano terra del 1939 risulta confrontabile con il piano terra dell'attuale configurazione.

Confrontando i due livelli dei piani terra la sostanziale differenza risulta rappresentata, dalla scala, presente oggi, che conduce al piano primo dell'immobile e localizzata in aderenza alla parete destra del manufatto.

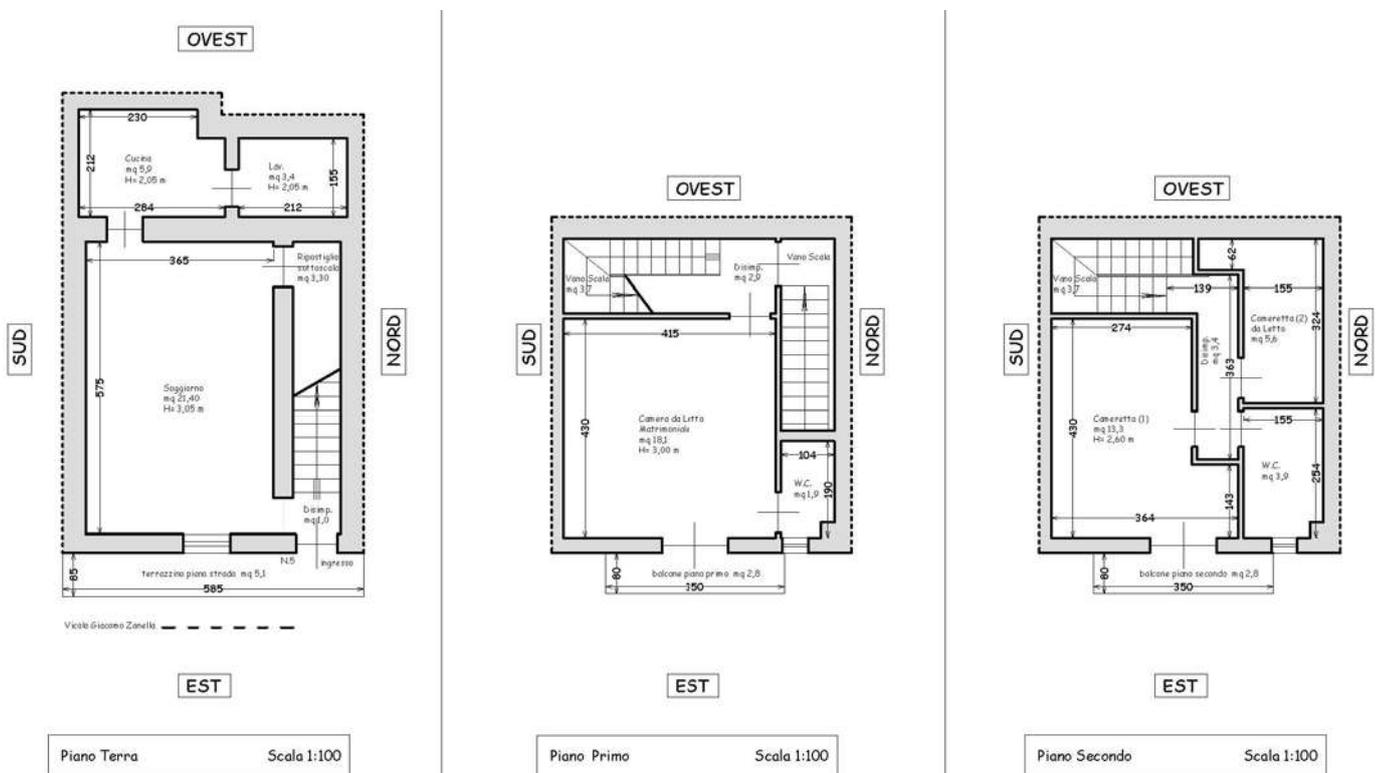
Figura 18 – Stralcio planimetria di rilievo (Immobile piano terra, primo e secondo Fig. 69, part. 13233, sub. 1)

Il piccolo fabbricato che ospita l'appartamento, come già più volte accennato, si sviluppa su tre livelli: terra, primo e secondo. Ogni livello possiede altezza interna utile soddisfacente i limiti di abitabilità; ogni livello è collegato da una scala interna variamente articolata che si propone davanti alla porta di ingresso a rampa unica, addossata sulla parete Nord del fabbricato, che permette di raggiungere il primo livello. La seconda porzione di scala risulta localizzata nella porzione di edificio retrostante sul lato Ovest del fabbricato e serve il collegamento tra il piano primo e il secondo sviluppandosi questa volta su due rampe.

Il piano terra accoglie un vano principale con altezza interna utile di circa 3,00 adibito a soggiorno oltre due piccoli locali accessori con altezza ridotta poco superiore ai 2,00 m. Questi due piccoli vani sono privi di luce e sono adibiti il primo a Cucina e il secondo accessibile dal primo è adibito a lavanderia/w.c.. Tali locali accessori non soddisfano i requisiti minimi igienico sanitari e di abitabilità. Il piano primo ospita soltanto un camera da letto matrimoniale e il suo piccolo bagnetto pertinenziale accessibile dalla camera stessa. Sulla porzione retrostante del manufatto si percorre la scala a due rampe che conduce al livello secondo che ospita le altre due camere da letto con un disimpegno e un servizio. Tra i due vani del secondo piano una delle due camere da letto non raggiunge i requisiti minimi di superficie per la destinazione d'uso utilizzata.
