ESECUZIONE IMMOBILIARE n. 92/2023
 STATO ATTUALE DEI BENI OGGETTO DI STIMA
 unità immobiliare 702 SUB. 4 + 703 SUB. 6 + 697 SUB. 14
 foglio 20 del catasto di Borgo a Mozzano
 (scala di 1:100)

ESECUZIONE IMMOBILIARE n. 92/2023
DIFFORMITA' EDILIZIE DEI BENI OGGETTO DI STIMA
unità immobiliare 702 SUB. 4 + 703 SUB. 6 + 697 SUB. 14
(scala di 1:100)

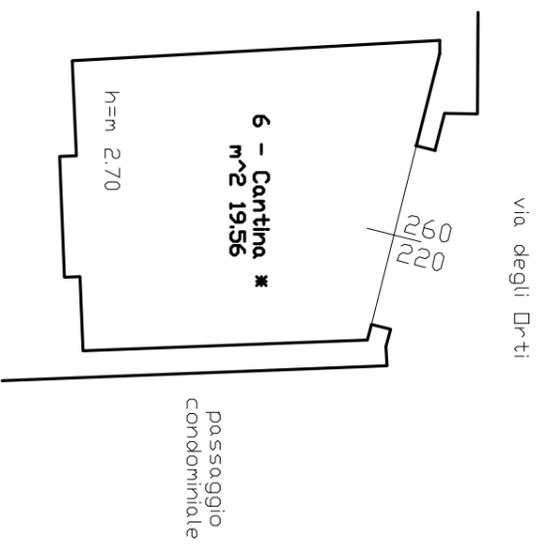
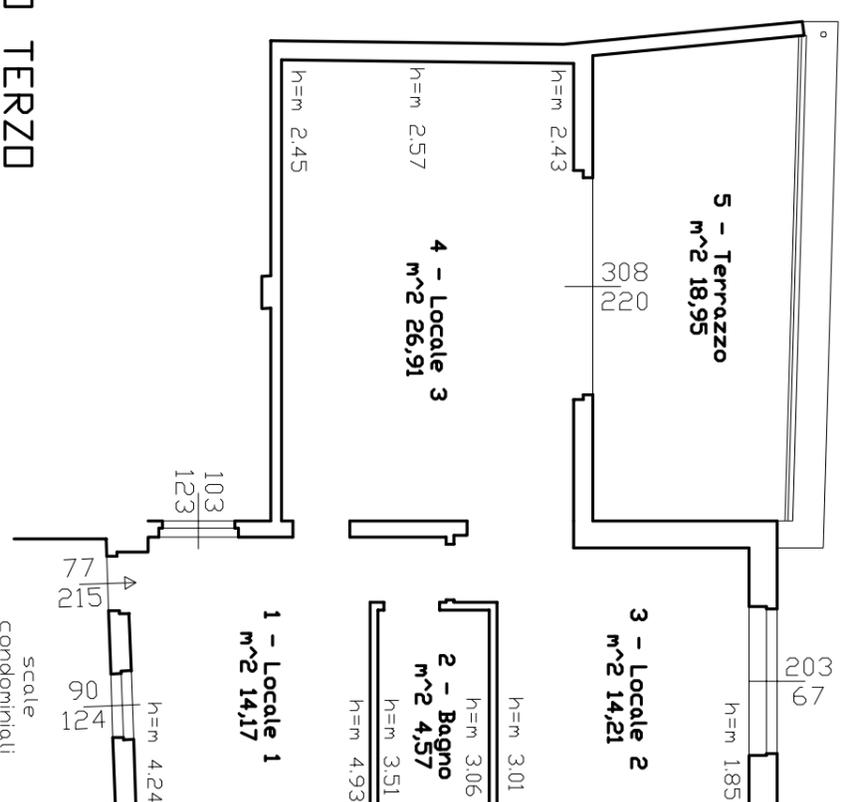
* = vano inaccessibile, misure interne ricavate dai documenti in atti

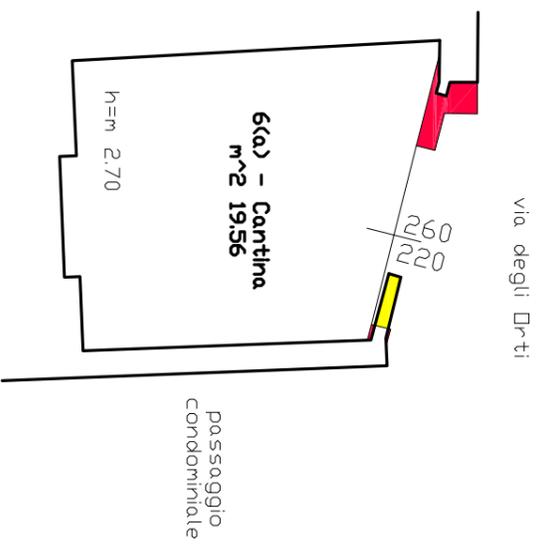
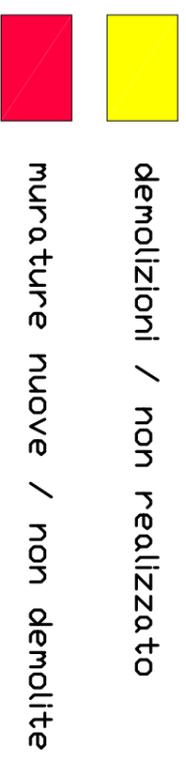
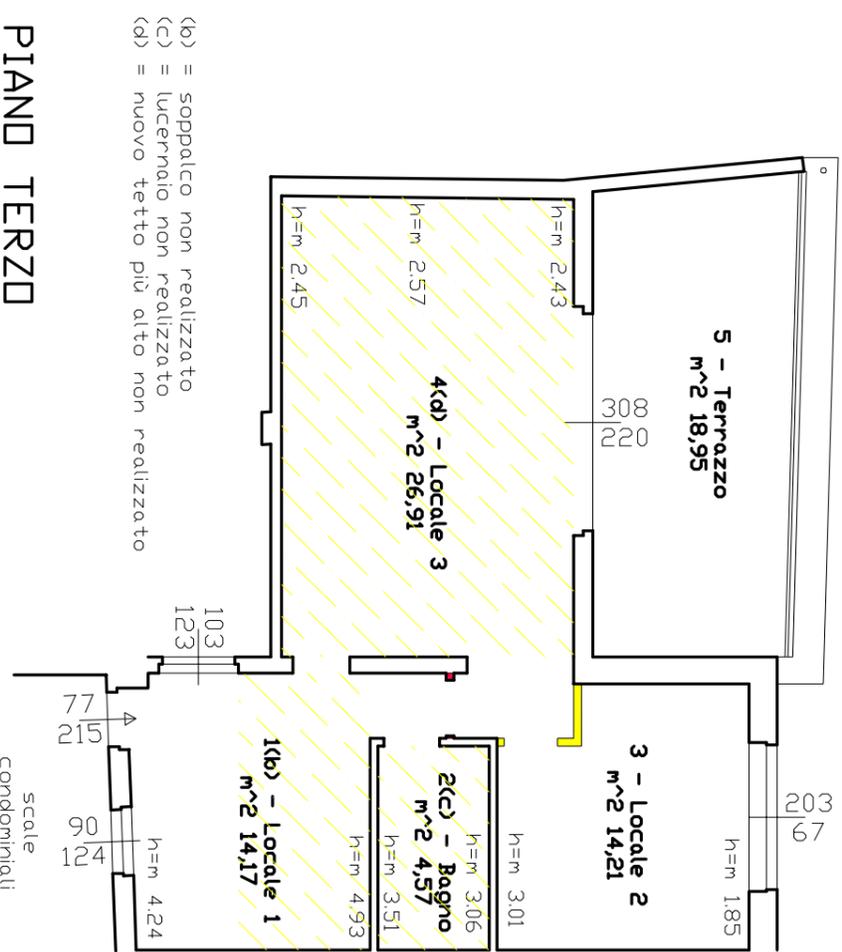
(a) = vano inaccessibile, misure interne ricavate dai documenti in atti

(b) = soppalco non realizzato
(c) = lucernario non realizzato
(d) = nuovo tetto più alto non realizzato

le altezze utili sono inferiori a quelle di progetto e il soppalco sopra il vano 1 non è presente
