# Tribunale di Torre Annunziata

Procedura Esecutiva Immobiliare R. G. E. N°125/22  
G. E. Dott.ssa Anna Maria Diana

Perizia dell'Esperto ex art. 568 c.p.c.

Appartamento ubicato nel Comune di Comune di Castellammare di Stabia (NA)  
al Largo Marchese Giuseppe De Turris n° 14 piano I°.

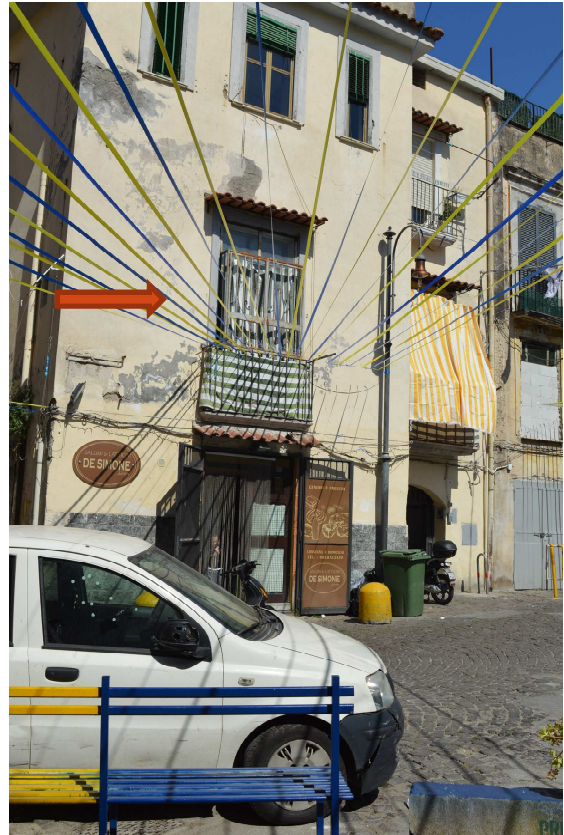
**Figura 2-Facciata sul Largo Marchese De Turris**

Il fabbricato costituito da n° 3 piani fuori terra ed uno interrato della tipologia residenziale. Esso presenta una struttura in muratura ed è inserito in una cortina di edifici contigui di simile tipologia costruttiva, che disegna tutto il lato occidentale del Largo Marchese De Turris. Lo stato di conservazione complessivo risulta mediocre, le due facciate esterne rivestite con intonaco e pitturazione, di colore giallo, presentano finestre e balconi poco aggettanti. La facciata principale, è costituita da due parti uguali rettangolari, una più rientrante rispetto all'altra, nella quale al piano terra è posto il portone di accesso al fabbricato.

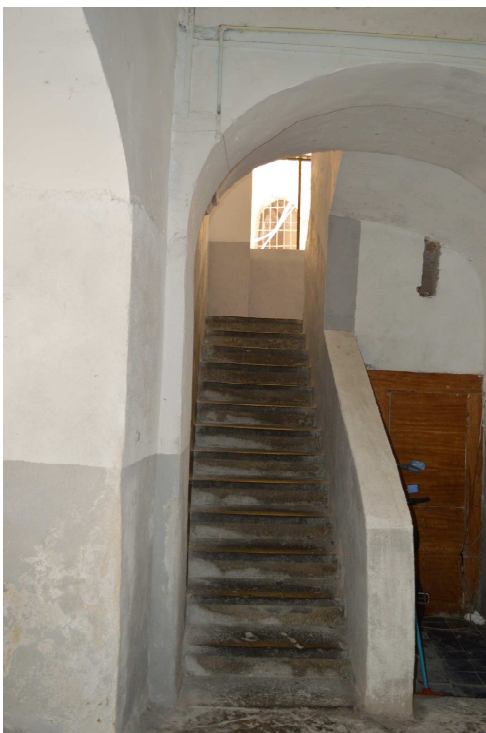
L'accesso al fabbricato immette nell'androne con solaio a volta e pavimentazione in pietra. Da esso si accede sulla sinistra al vano (Fig. 3) scale costituito da due rampe con gradini in pietra e solaio con volta a botte. Esse sono intervallate dai pianerottoli di servizio per l'accesso alle unità immobiliari, nei quali è presente una finestra affacciante sulla via Nuova. Le finiture sono comuni e lo stato di conservazione complessivo risulta mediocre.

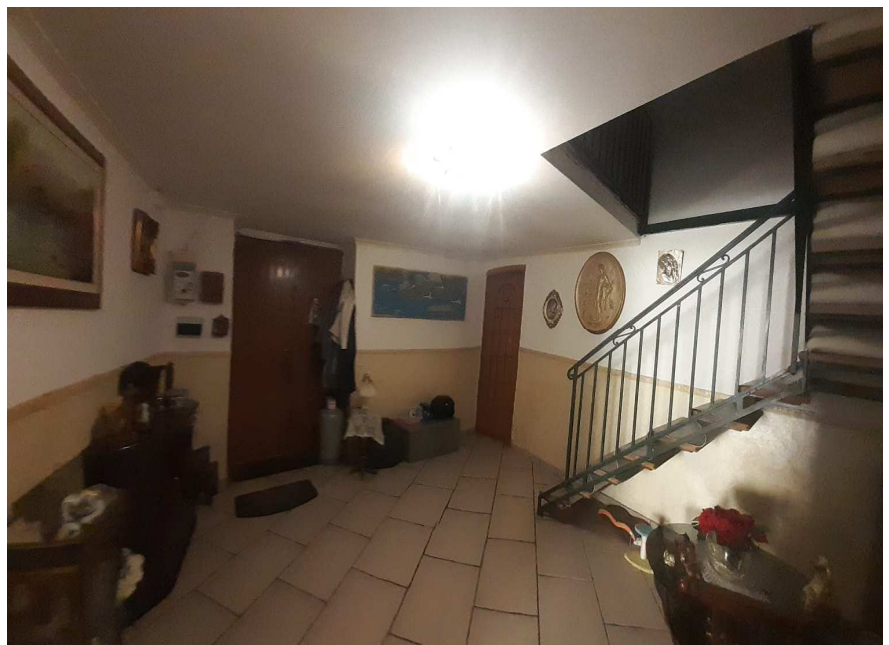
**Figura 4- ambiente ingresso**

**-Ingresso – (fig.5)**

*Rifiniture pareti*

*verticali:* rivestimento di pittura color bianco con fascia decoro di stucco veneziano di colore beige per un'altezza di circa h= 1.10 m, segnato da cornice in gesso di color beige;

*Rifiniture soffitto*: rivestimento di pittura color bianco;  
*Infisso porta di accesso*: telaio in legno colore marrone  
- **Piano ammezzato sul vano ingresso** – (fig.6)

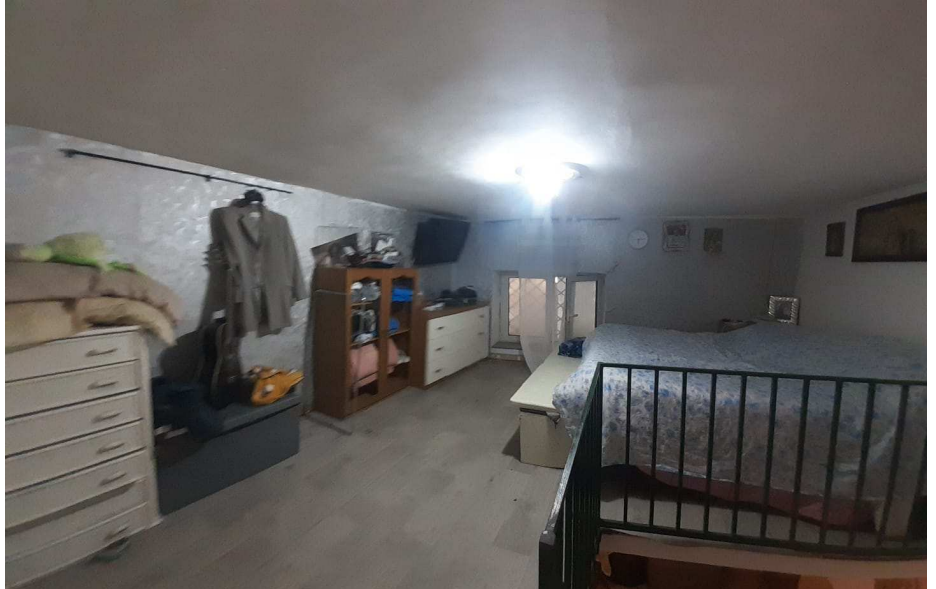
*Rifiniture soffitto*: **Figura 5- piano ammezzato sul vano ingresso**  
rivestimento di pittura color bianco;

*Pavimenti*: piastrelle in gres porcellanato color beige 20 x 40;

*Rifiniture pareti verticali*: rivestimento con carta color grigio argento su tre pareti; rivestimento di pittura color bianco su una parete.

*Infisso interno finestra* : telaio in alluminio anodizzato colore bianco;

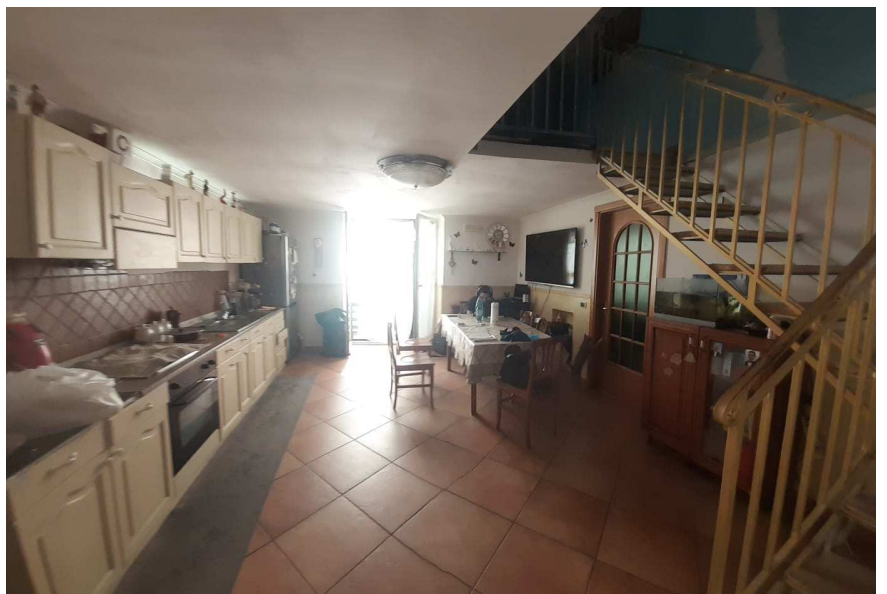
**Figura 6- ambiente cucina**

- **Vano Cucina** - (fig7)

*Pavimenti*: piastrelle in gres porcellanato color marrone 45 x 45 cm con fughe di 5mm con malta di colore grigio;

*Rifiniture pareti verticali*: rivestimento di pittura color bianco con fascia decoro di stucco veneziano di colore beige

per un'altezza di circa  $h = 1.10$  m, segnato da cornice in gesso di color beige e rivestimento in piastrelle 10x10 cm su parete lato cottura;

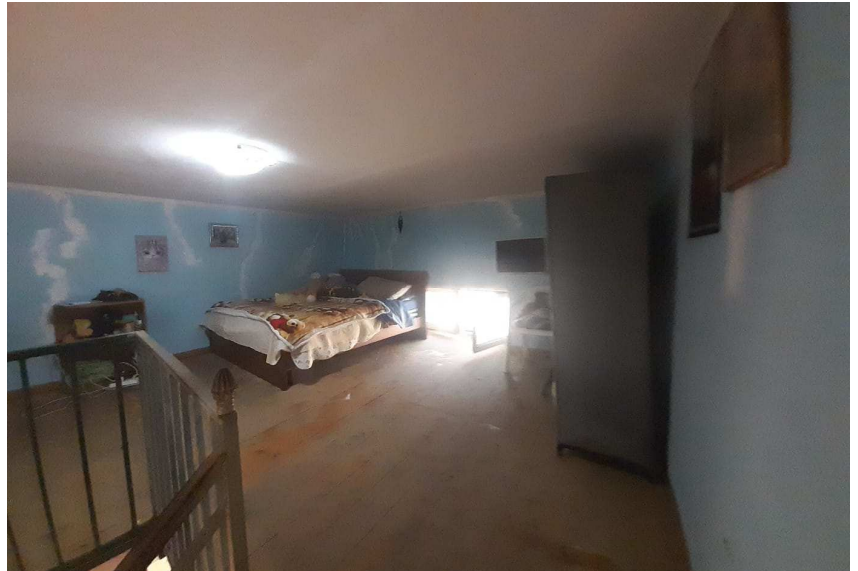
Figura 7- piano ammezzato su ambiente cucina

- **Piano ammezzato sul vano cucina** – (fig.8)

*Pavimenti*: tavolato di legno grezzo;

*Rifiniture pareti verticali*: rivestimento di pittura color celeste.

*Rifiniture soffitto*: rivestimento di pittura color bianco;

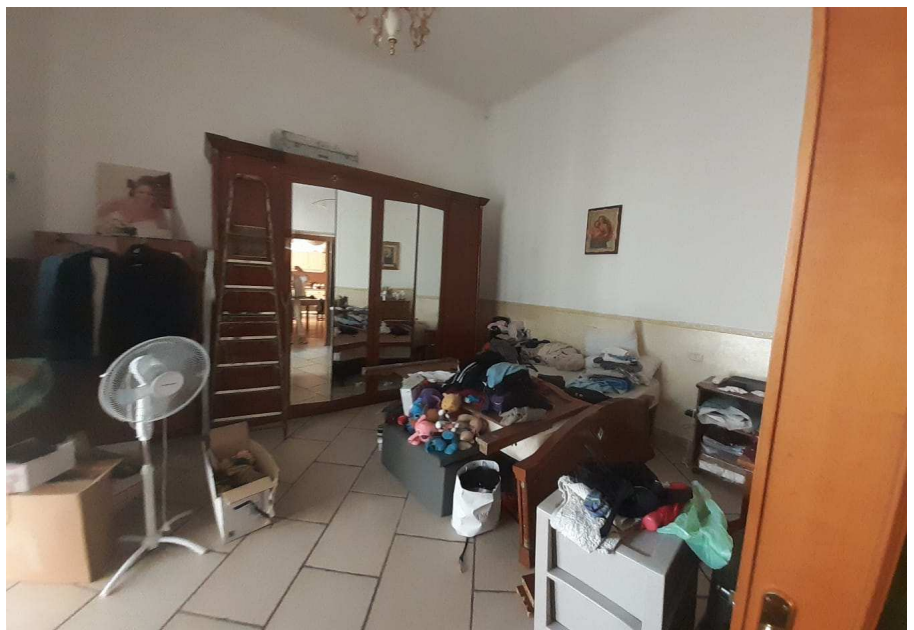
Figura 8- camera

- **Vano camera letto** – (fig.9)

*Pavimenti*: piastrelle in gres porcellanato color beige 30 x 60 con fughe di 8mm con malta di colore beige;

*Rifiniture pareti verticali:* rivestimento di pittura color bianco con fascia decoro di stucco veneziano di colore beige per un'altezza di circa h= 1.10 m, segnato da cornice in gesso di color beige;

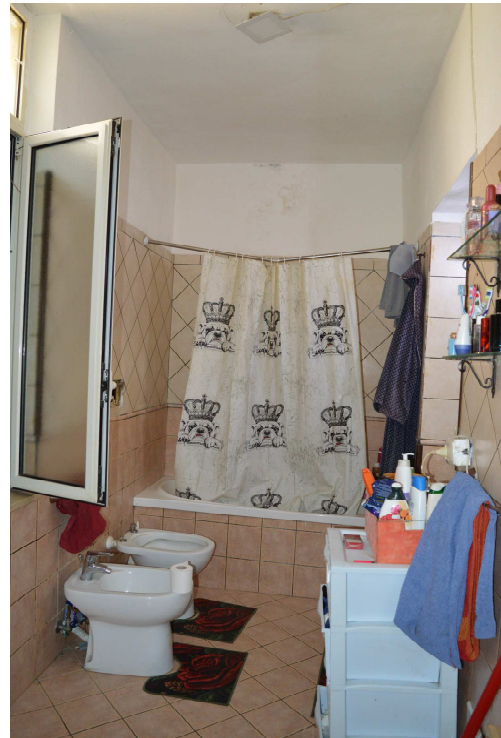
Figura 9- WC1

- **Bagno 1-** (fig.10)

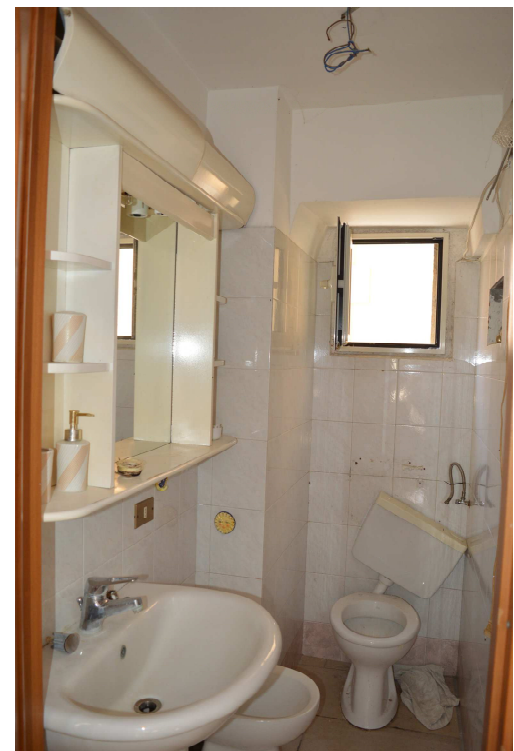
Figura 10- WC2

- **Bagno 2-** (fig.11)

*Pavimenti:* piastrelle di ceramica 30x60 cm color beige con fuga di 8mm color bianco ;

*Rifiniture soffitto:* rivestimento di pittura color bianco;

*Infisso interno finestra :* telaio in alluminio anodizzato colore bianco con pannello di vetro;

*Infisso interno finestra: persiana alla romana in ferro color grigio.*

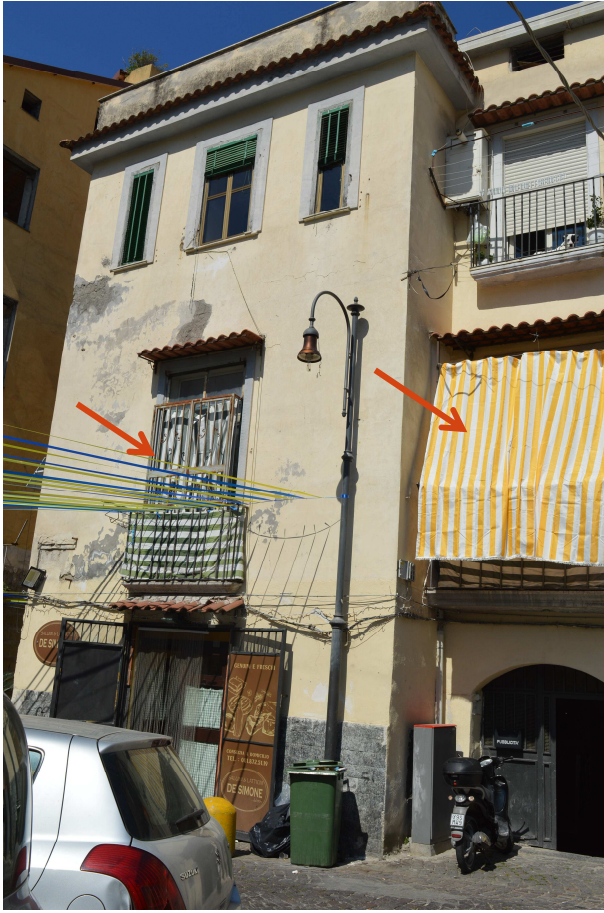
Figura 12- n.º2 balconi sul Largo Marchese De Turrís

12. **AREE ESTERNE DI PERTINENZA:** n° 4 balconi – Fig 12-13

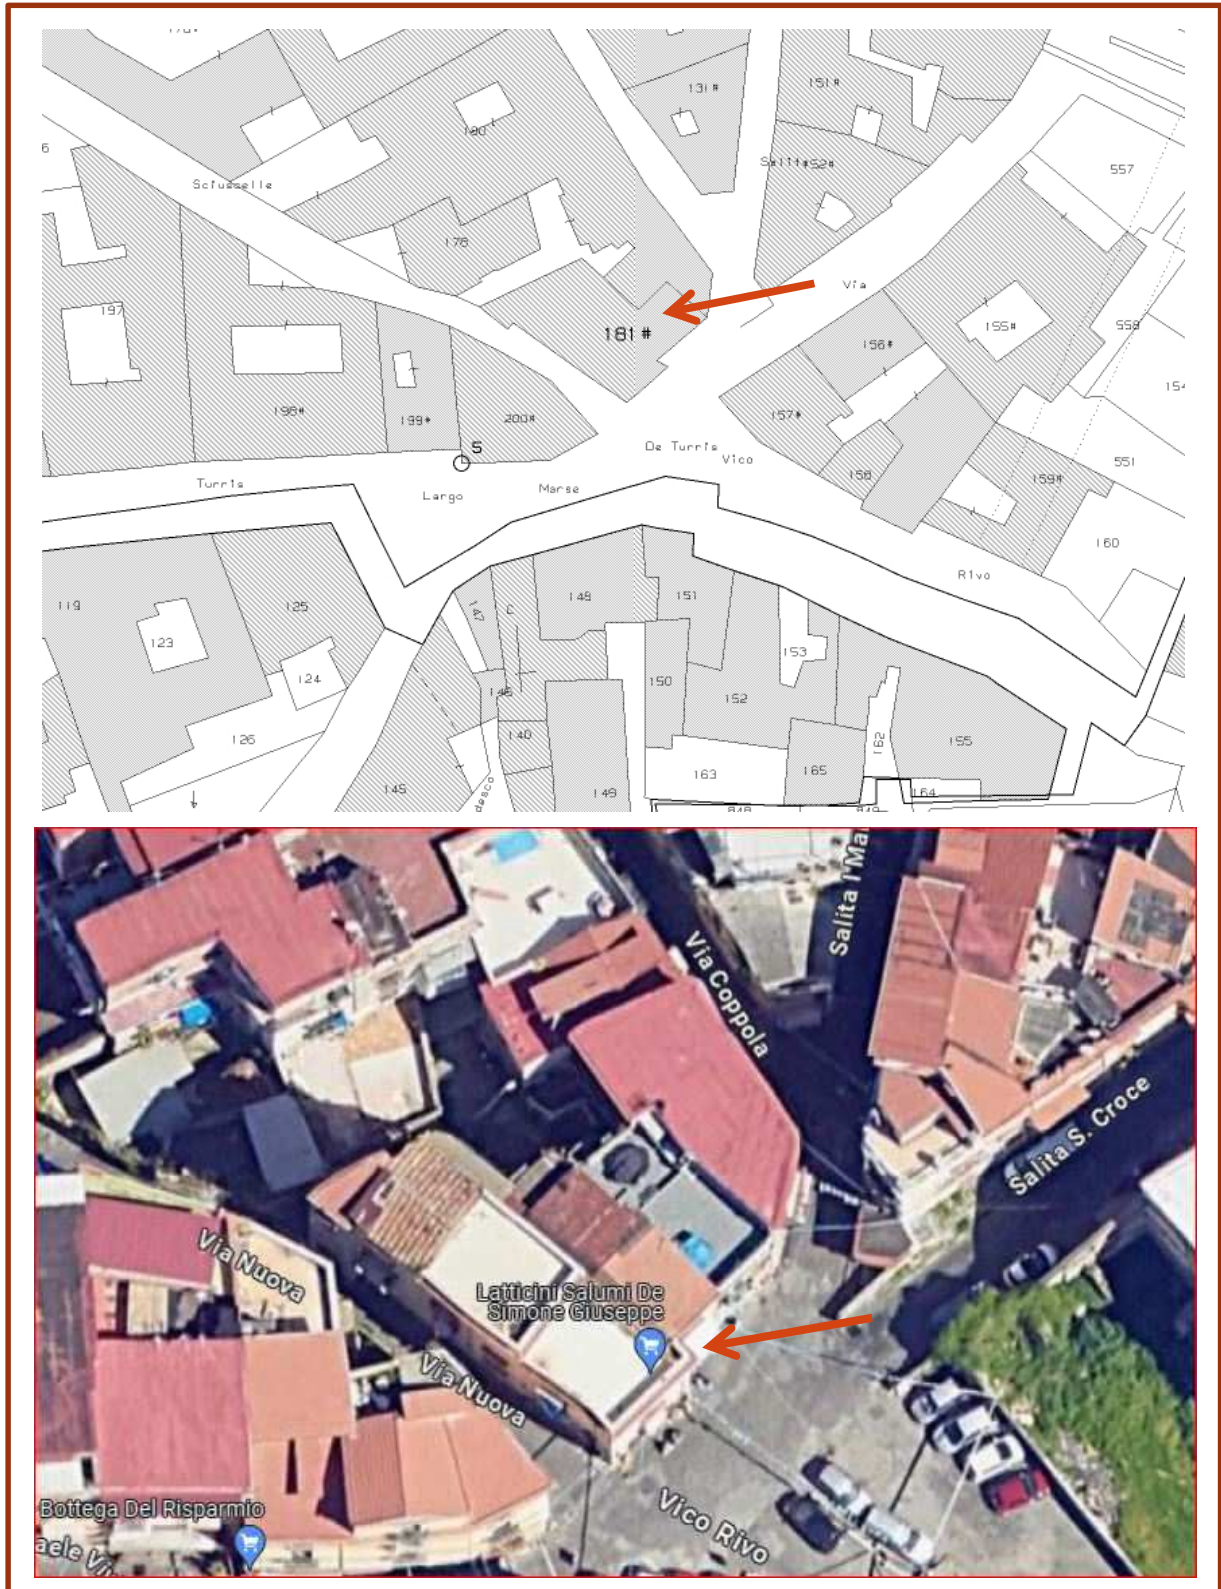
Figura 14- Planimetria catastale p.lla 181 F. 9- Catellammare di Stabia –fabbricato attuale

Dalla riscontro delle suddetta documentazione l'edificio di cui fa parte l'unità immobiliare staggita è correttamente inserito in mappa. FOTO SATELLITARE ED ESTRATTO DI MAPPA CATASTALE CON EVIDENZIAZIONE DEL FABBRICATO IN CUI E' UBICATO IL BENE STAGGITO

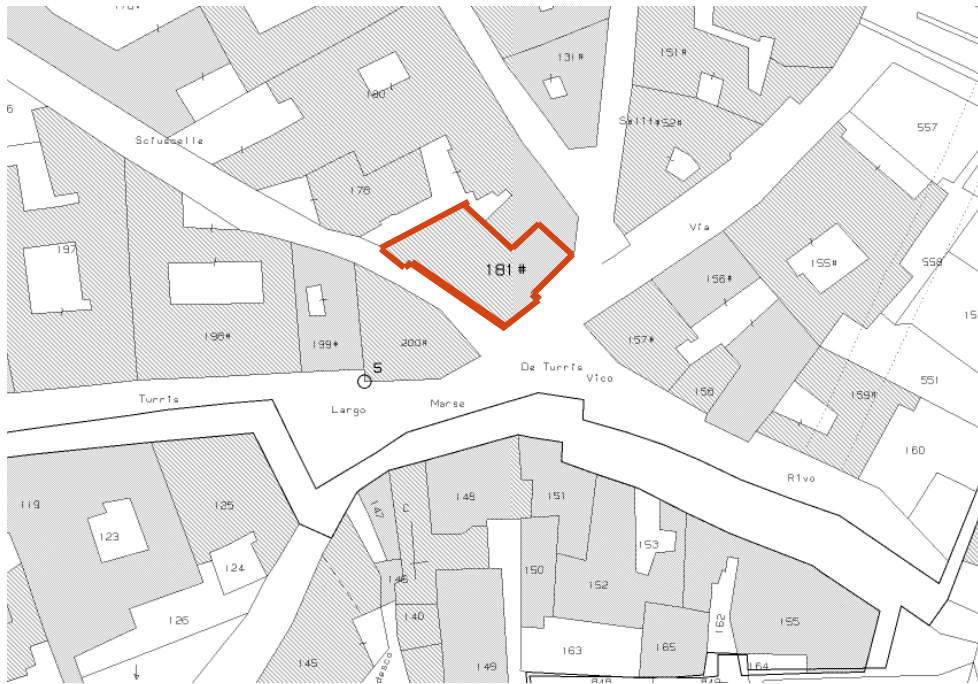
Figura 17- Planimetria catastale – con indicazione del perimetro della p.lla 181 – F. 9

Per l'esatta individuazione del fabbricato di cui fa parte l' U. I. oggetto di pignoramento, si è provveduto a sovrapporre l'estratto di mappa catastale d'impianto relativo alla particella del C. T. ove insiste tale fabbricato (C. T. foglio 6 part. 181) (fig.19) con la foto satellitare reperita sul web (Google Earth) (fig.20) procedendo alla esatta individuazione del fabbricato che effettivamente insiste sulla particella individuata in C. T. del Comune di Castellammare di Stabia (NA) al foglio 9, part. 181.

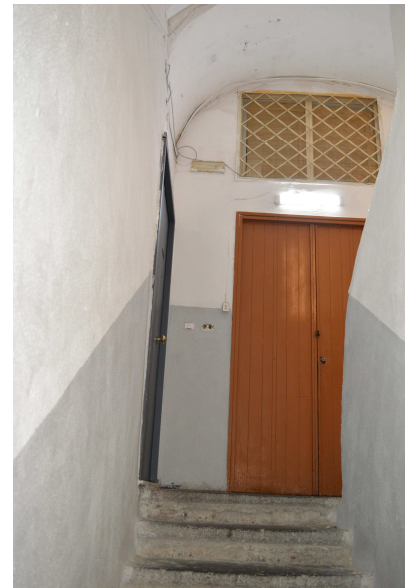
Figura 25- porta di accesso

L'accesso all'appartamento oggetto della procedura avviene dalla porta di legno ubicata sul pianerottolo del primo piano (fig.27). Le finiture dell'alloggio sono comuni, la dimensione è buona, con ambienti spaziosi aventi una distribuzione che risulta poco agevole per l'assenza di disimpegni. L'esposizione delle camere sul fronte orientale (cucina e camera) offre una buona aerazione e una buona luminosità. L'appartamento è dotato degli impianti di luce, acqua, citofono e antenna TV. Complessivamente lo stato di manutenzione risulta mediocre.

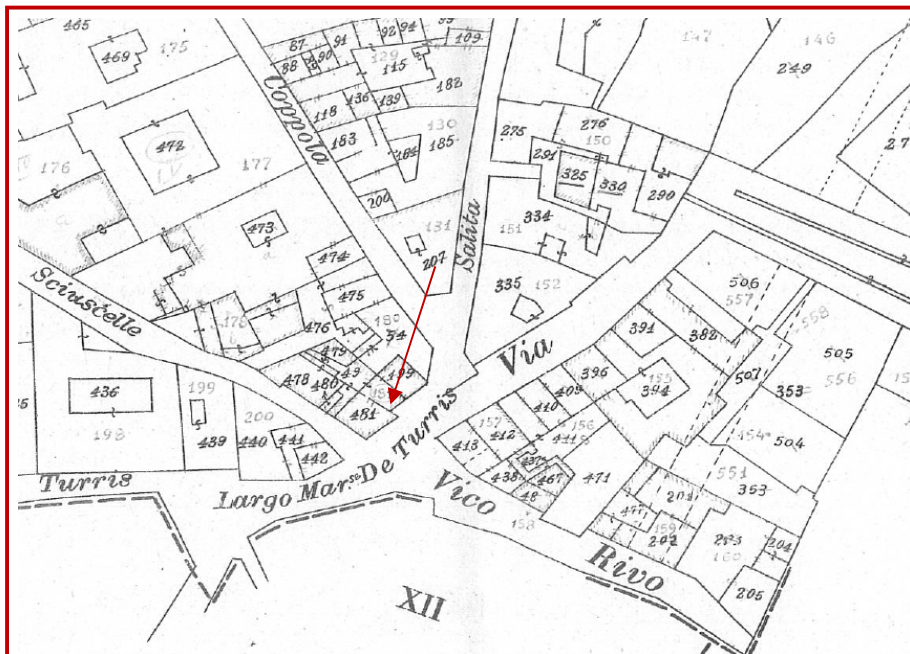
Fig. 2

- 5) Nella mappa di impianto aggiornata (Fig. 2), oltre a quelle citate compare anche la p.lla n. 181; (All.4)
