# Tribunale di Termini Imerese

### PERIZIA

**RAPPORTO DI VALUTAZIONE**

- Fabbricato in corso di costruzione sito nel comune di Cefalà Diana (PA) contrada San Lorenzo snc, non censito in catasto e ricadente nel terreno distinto al foglio di mappa n. 8, particelle 882-883-885-886-887-888-889-890 del n.c.t..

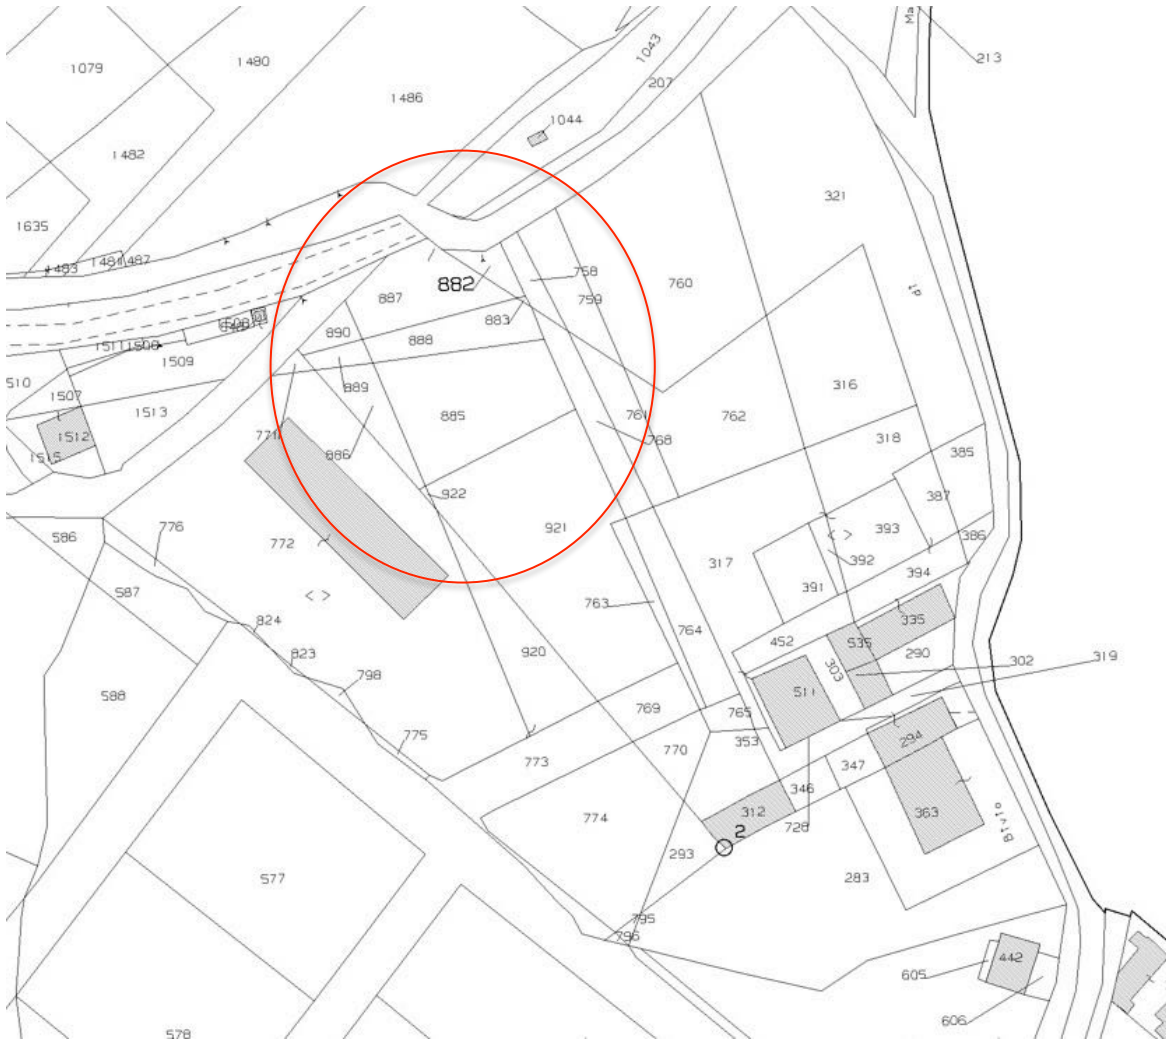
## Figura n. 1

Si segnala che dalla sovrapposizione dell'estratto di mappa, con la foto satellitare di "google Earth" è emerso che una porzione di terreno risulta sconfinata rispetto al confine nord e nello specifico nella particella 882.

Stralcio estratto di mappa catastale.

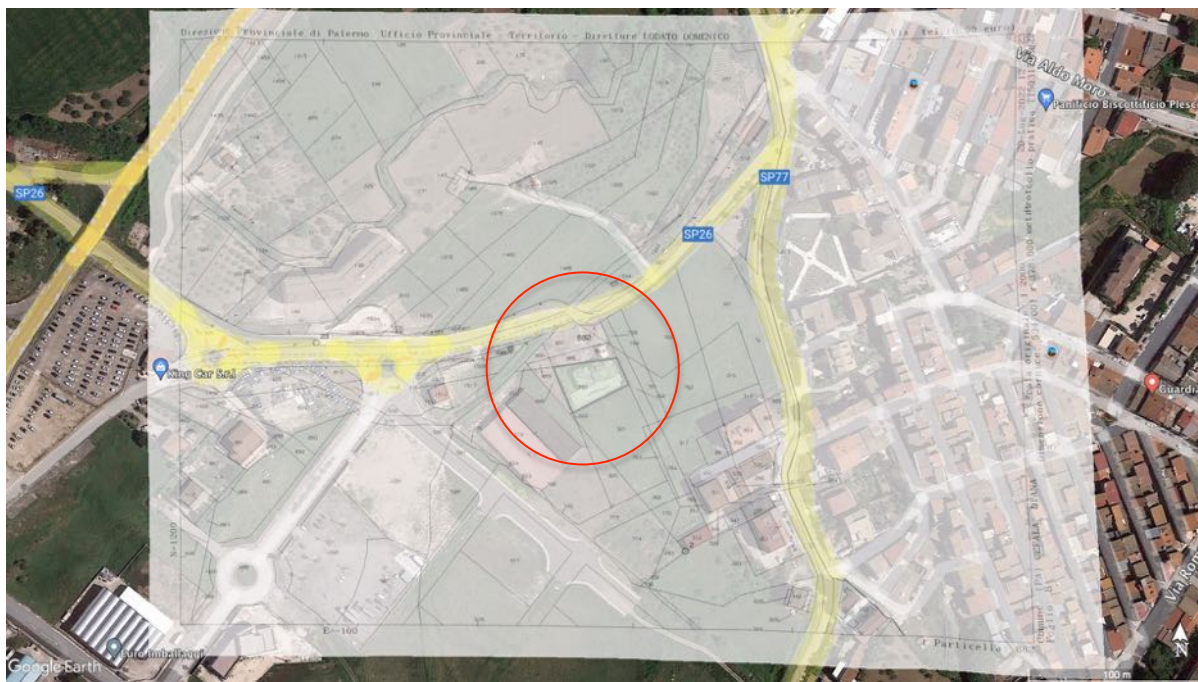
Figura 2

Al fine dell'esatta individuazione del fabbricato e della corte ivi annessa oggetto di pignoramento, si riporta una sovrapposizione della foto satellitare estrapolata dal software Google Earth Pro, versione 7.3.2.5491, con la mappa catastale (vedi figura 2 sotto riportata).

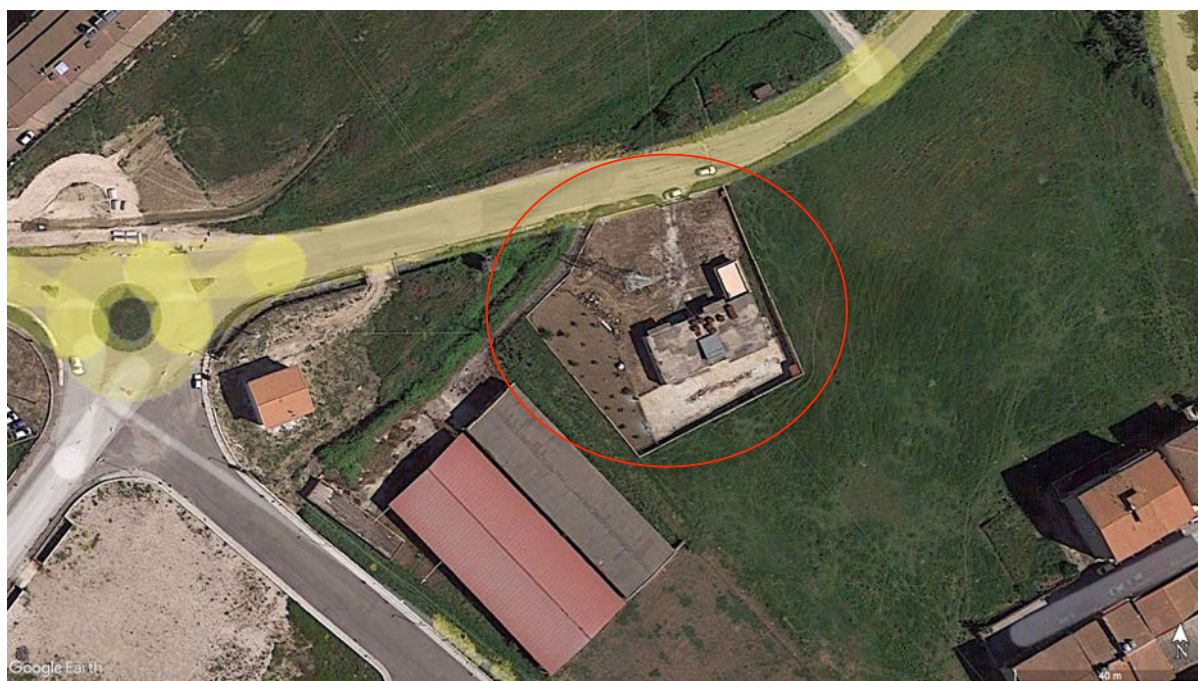
Figura 3

### Ingrandimento foto satellitare

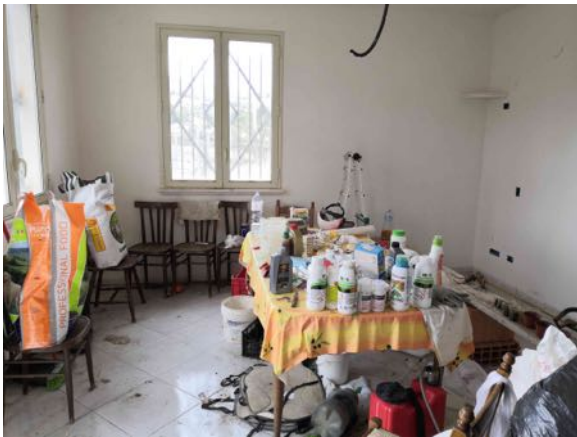
Foto n. 13 – CORPO B

Il fabbricato secondario (corpo B) comprende due vani, oltre un w.c. e anti w.c.. L'altezza interna è di m 2,90 circa. Esso è completo di pavimentazione, intonaci e finestre in alluminio con vetro camera. Le porte interne non sono presenti e quelle esterne sono state realizzate con struttura in ferro e lamiera zincata. La zona w.c. è stata definita con i rivestimenti necessari, installazione dei sanitari e relativo impianto idrico. L'impianto elettrico non è stato completato. Per la visione completa delle fotografie (vedi primo fascicolo allegati al punto n. 7: fascicolo reperto fotografico).
