CONSULENZA TECNICA DI UFFICIO

PROCEDIMENTO DI ESPROPRIAZIONE IMMOBILIARE

R.G.E. 37/2023

**CONSULENZA TECNICA DI UFFICIO
R.G. 37/2023**

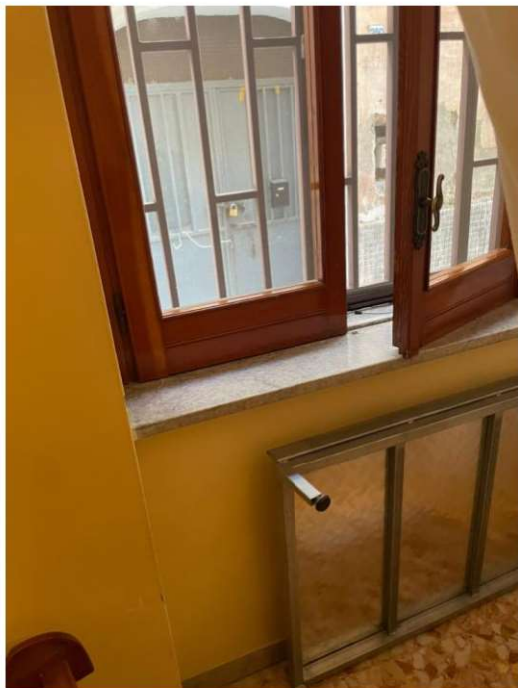
- Gli infissi esterni sono in legno con vetro singolo e tapparelle come oscuranti, inferriate di protezione. Il tutto in mediocre stato di conservazione;

Infisso esterno

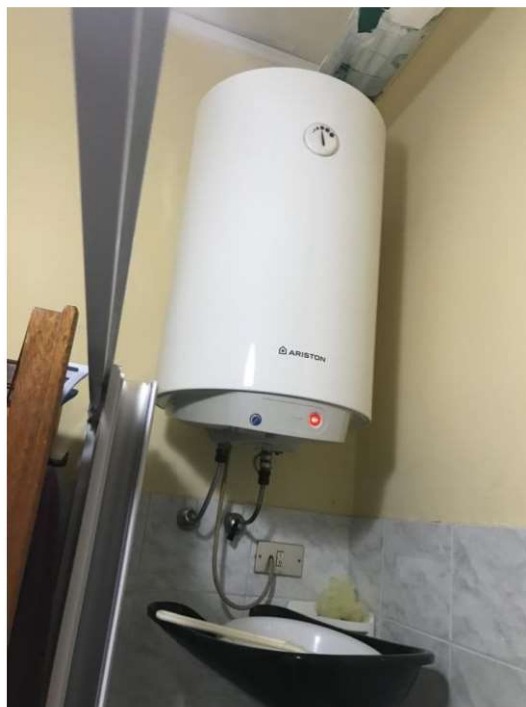
- Gli impianti presenti non sono a norma. Non è presente l'impianto di riscaldamento, e l'impianto elettrico non è dotato di salvavite. L'acqua calda sanitaria è prodotta da uno scaldino. L'allacciamento degli impianti esistenti avviene alle reti di energia elettrica, idrica e fognaria.

Scaldacqua

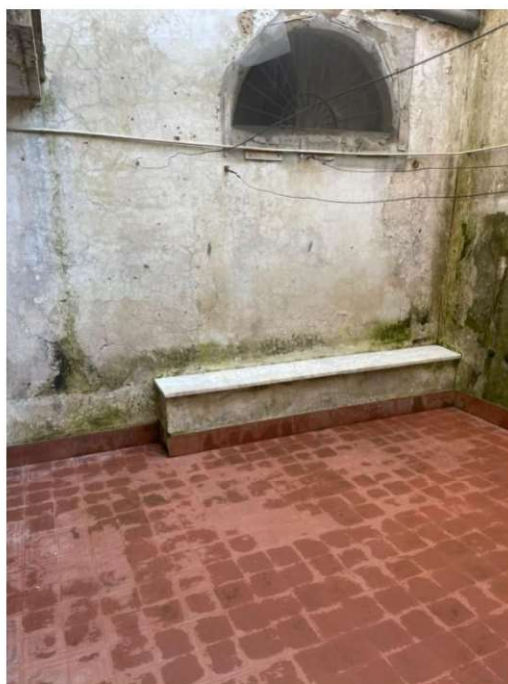
- Il cortiletto pertinenziale, posto sul retro dell'abitazione, è delimitato dalle pareti perimetrali dei fabbricati adiacenti. Esso è pavimentato con mattonelle tipo cotto in cattivo stato di conservazione, e presenta una piccola rampa di N. 5 scalini che conduce alla scala condominiale;

Pavimentazione cortile

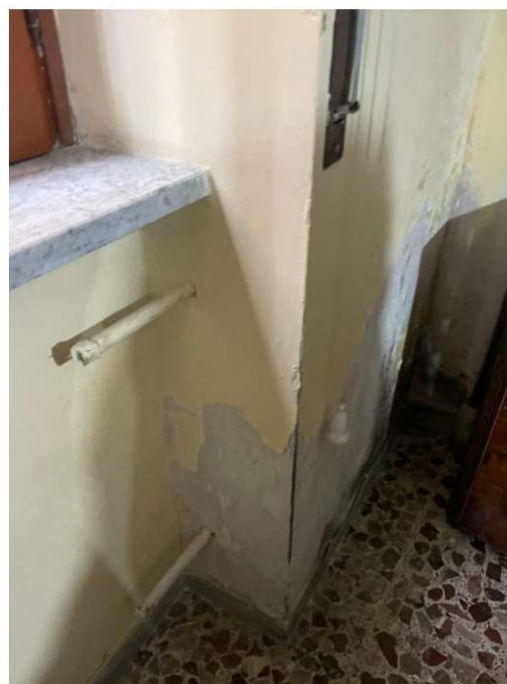
- Le finiture interne sono di manifattura scadente; inoltre, nell'ingresso e nelle camere da letto si sono riscontrate delle zone di umidità di risalita. I tramezzi interni e i soffitti piani sono tinteggiati con pittura lavabile. La pavimentazione è in graniglia di marmo di diverse colorazioni, ed è posta nell'ingresso e nelle camere da letto; mentre in cucina e in bagno vi è gres porcellanato sia per la pavimentazione che per il rivestimento. Le apparecchiature idro-sanitarie in ceramica e la rubinetteria sono di tipo ordinario, le porte interne sono in legno tipo noce, il portoncino d'ingresso è in legno con blindatura esterna; il tutto in mediocre stato di conservazione;

Tracce di umidità di risalita

Nel complesso il lotto di vendita n.1 si presenta in uno mediocre stato di manutenzione, rifinito con materiali di scadente manifattura.
