RELAZIONE DI CONSULENZA TECNICA DI UFFICIO

TRIBUNALE DI LAGONEGRO

- ◆ **PROCEDURA DI ESECUZIONE IMMOBILIARE N. 70/2013**
- ◆ **BANCA DELLA CAMPANIA S.P.A C/ OMISSIS; OMISSIS E OMISSIS**
- ◆ **G.E. DOTT.SSA ALESSANDRA ZINGALES**

1. Oggetto della procedura di esecuzione immobiliare N. 70/2013 RGE

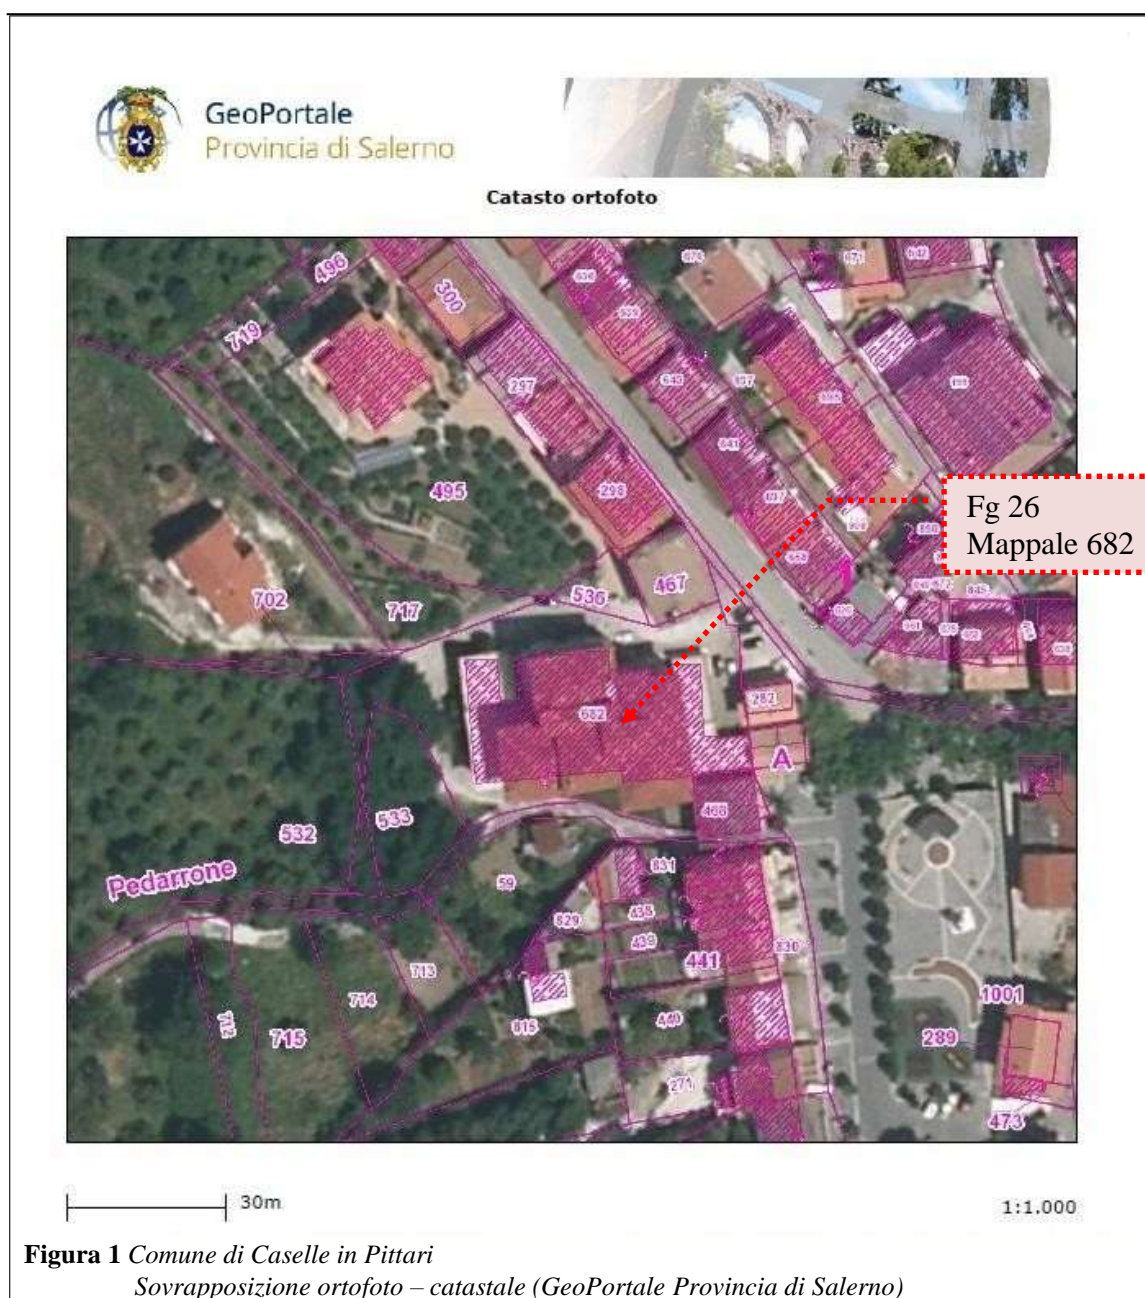
Figura 1 Comune di Caselle in Pittari
Sovrapposizione ortofoto – catastale (GeoPortale Provincia di Salerno)

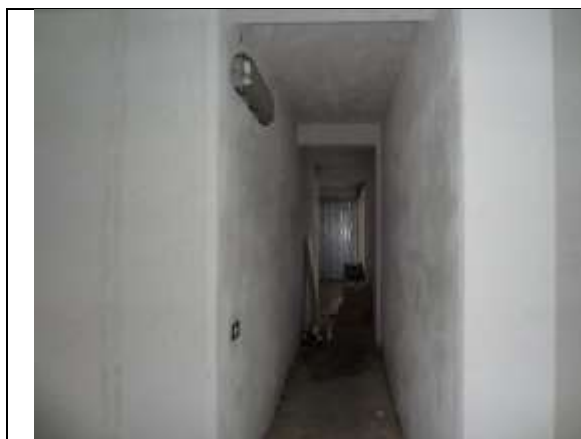
Detto locale in pianta è di forma rettangolare, è privo di infissi di chiusura, ovvero è accessibile ad ovest direttamente tramite un corridoio comune, largo circa 1 ml, ed a sud-est tramite un passaggio - largo circa 1,35 ml – facente parte sempre dell'area comune, per cui non è dotato di un accesso carrabile, se non per mezzi meccanici di modeste dimensioni. È privo di qualsiasi impianto, le pareti, come il soffitto, sono solo intonacate, la pavimentazione è in battuto di cls.

Foto 3 Particolare corridoio comune -ovest

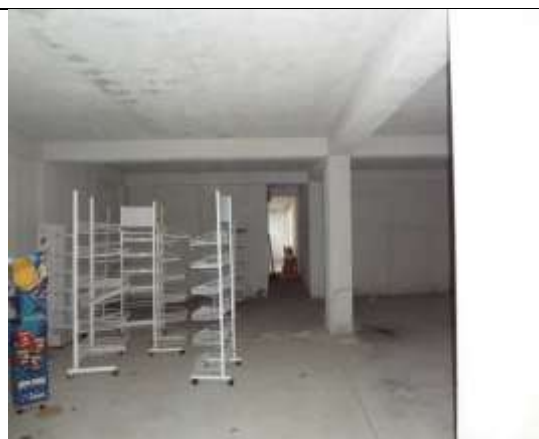
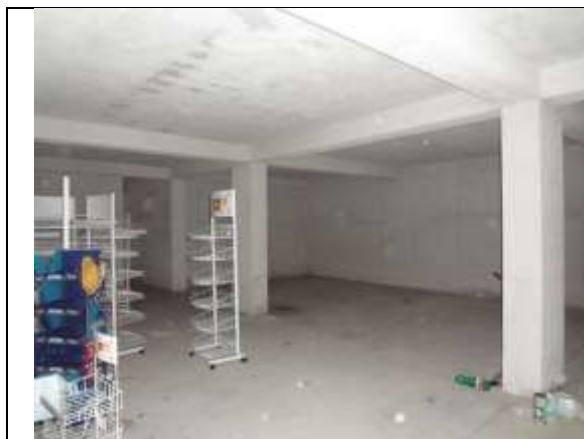
Foto 4 Vista interna locale

Foto 5 Vista interna locale

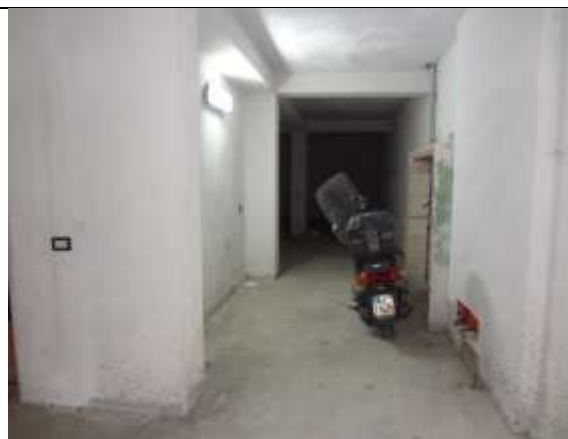
Foto 6 Particolare accesso – sud-est

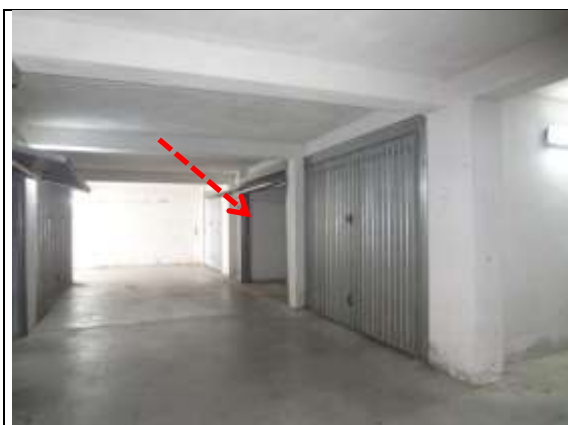
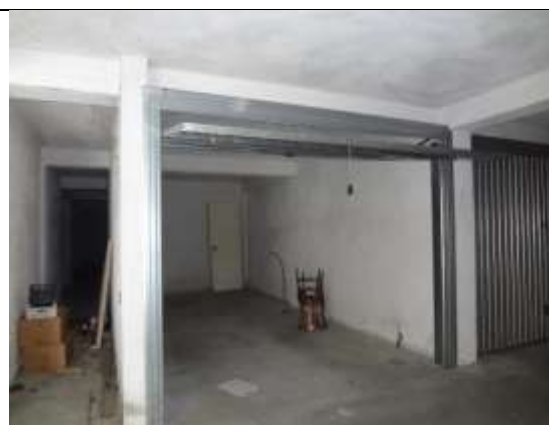
Detto locale – individuato nell'ambito del condominio col n.2 piano S2 – ha accesso carrabile, tramite una porta basculante classica, composta da un intero pannello rigido in acciaio zincato. Lo stesso in pianta

è di forma rettangolare, completamente cieco e privo di qualsiasi impianto, le pareti, come il soffitto, sono solo intonacate, la pavimentazione è in battuto di cls.

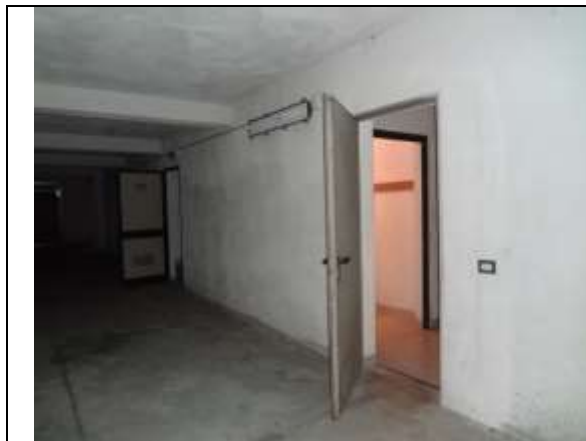
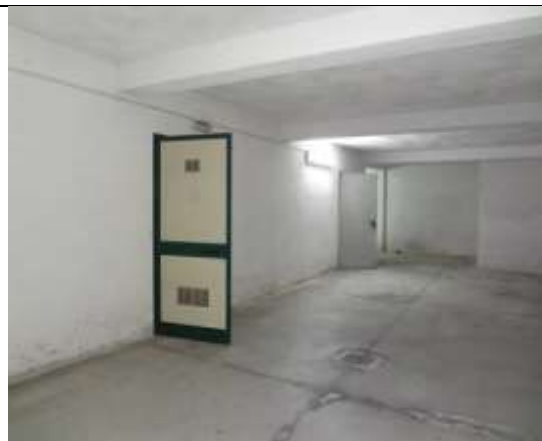
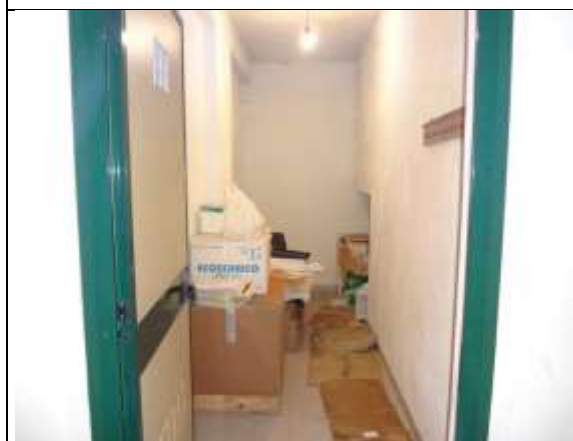
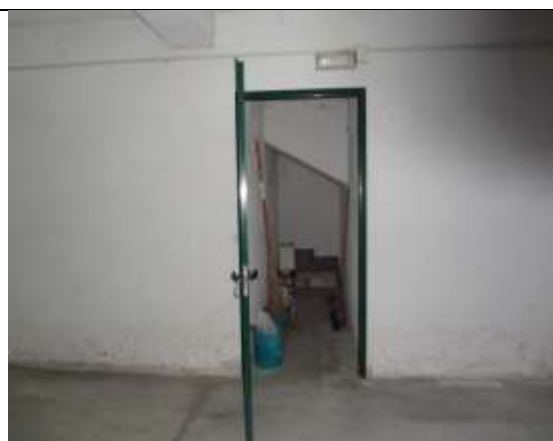
Detta unità è costituita da due piccoli ripostigli indipendenti, accessibili l'uno dall'area comune, l'altro dal vano scala comune. Di fatto si tratta di ambienti ricavati dall'originario vano scala, erroneamente

censiti con la categoria catastale C/6 e presentano una modesta consistenza, notevolmente inferiore a quella catastale riportata in visura (36mq). Gli stessi in pianta sono di forma rettangolare allungata (largh. circa ml 1.40), completamente ciechi e dotati di impianto elettrico (n. 1 punto luce), le pareti, come il soffitto, sono solo intonacate, la pavimentazione per il locale più piccolo è in battuto di cls, l'altro è pavimentato come il vano scala.

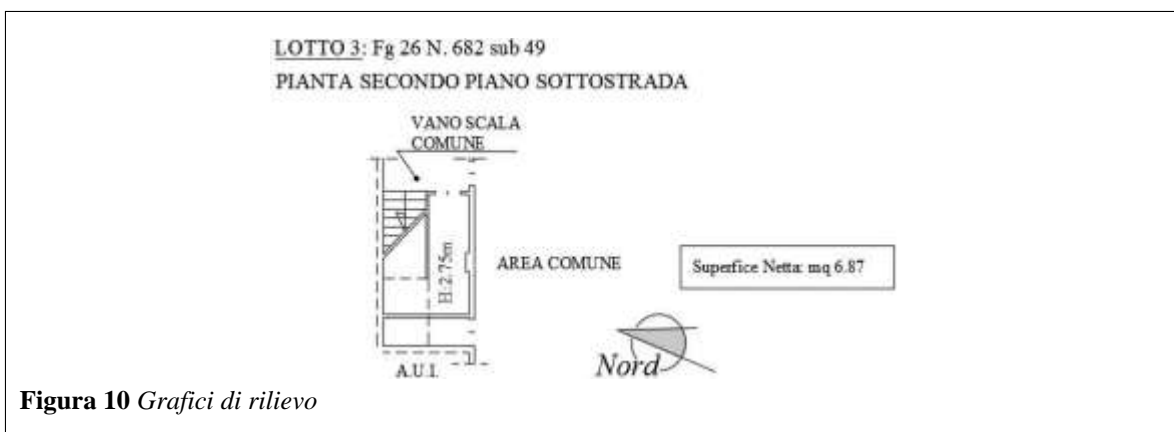
Figura 10 Grafici di rilievo

Si riporta di seguito la pianta dello stato di fatto dell'unità immobiliare sopra descritta, redatta dalla scrivente sulla base dei rilievi eseguiti sul posto durante le operazioni peritali.

Destinazione	Altezza m	Superficie netta m ²	Superficie Commerciale m ²
Ripostiglio	2.75	6.87	8 - 40% = 5 in c.t.

N.B. Superficie commerciale = Superficie Lorda decurtata del 40% date le caratteristiche sopra descritte.

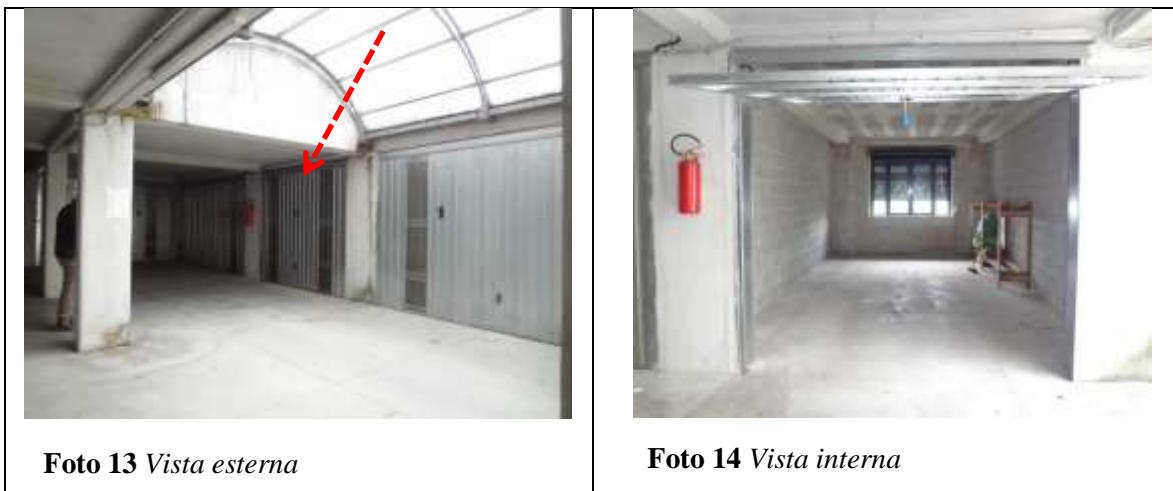
Detto locale – individuato nell'ambito del condominio col n.3 piano S1 – ha accesso carrabile, tramite una porta basculante classica, composta da un intero pannello rigido in acciaio zincato. Lo stesso in pianta è di forma rettangolare, dotato di un vano finestra, con infisso in alluminio preverniciato e tapparella in plastica, è privo di qualsiasi impianto, le pareti, come il soffitto, sono allo stato grezzo, la pavimentazione è in battuto di cls.

Foto 13 Vista esterna

Foto 14 Vista interna

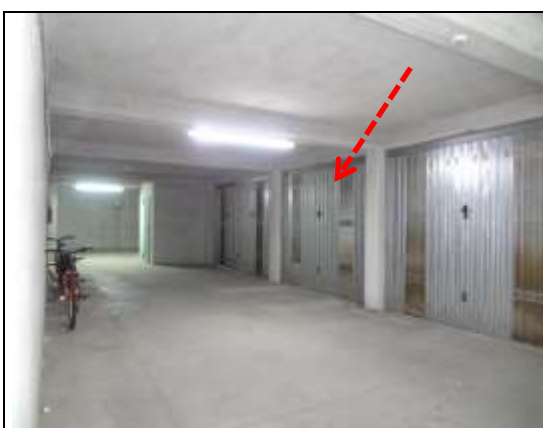
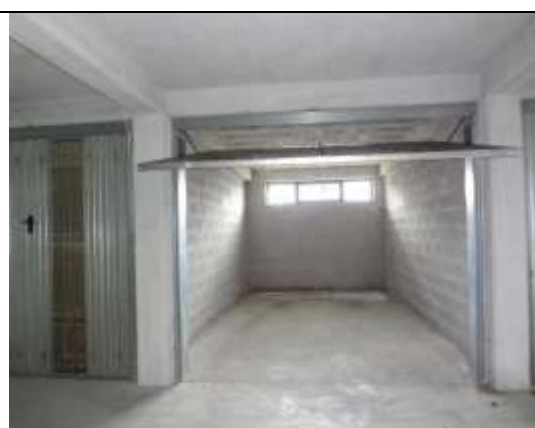
Detto locale – individuato nell'ambito del condominio col n.8 piano S1 – ha accesso carrabile, tramite una porta basculante classica, composta da un intero pannello rigido in acciaio zincato. Lo stesso in pianta è di forma rettangolare, dotato di un vano luce, con infisso in alluminio preverniciato, è privo di qualsiasi impianto, le pareti, come il soffitto, sono allo stato grezzo, la pavimentazione è in battuto di cls.

Foto 15 Vista esterna

Foto 16 Vista interna

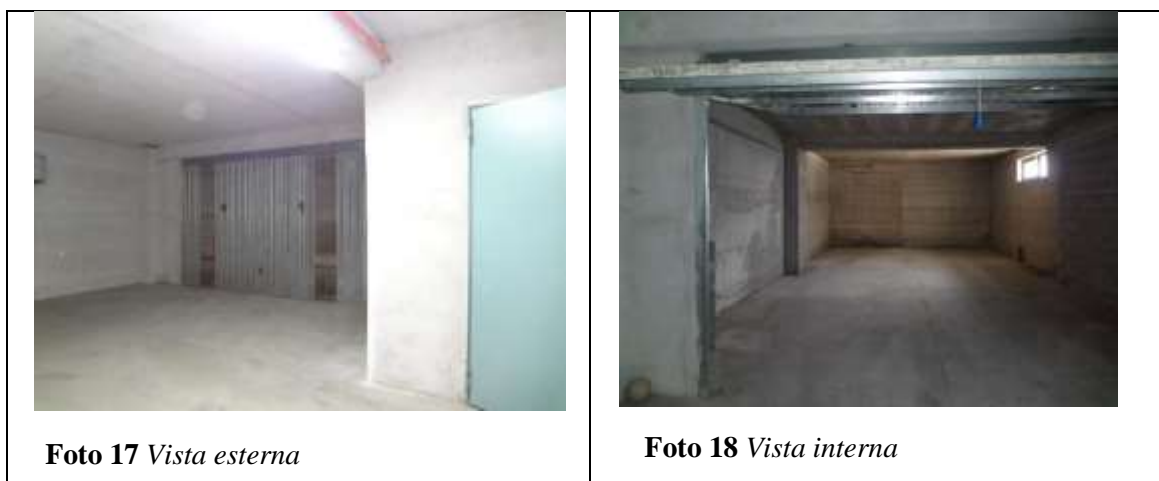
Detto locale – individuato nell'ambito del condominio col n.8 piano S1 – ha accesso carrabile, tramite una porta basculante classica, composta da un intero pannello rigido in acciaio zincato. Lo stesso in pianta è di forma rettangolare, dotato di un vano luce, con infisso in alluminio preverniciato, è privo di qualsiasi impianto, le pareti, come il soffitto, sono allo stato grezzo, la pavimentazione è in battuto di cls.

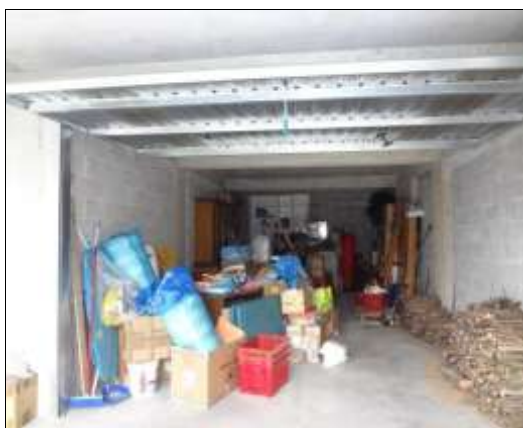
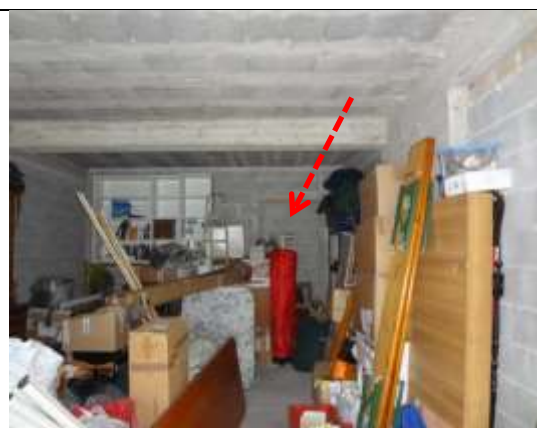
Di fatto l'unità immobiliare ha una consistenza inferiore a quella catastale infatti dalla relativa planimetria catastale - Dich. Prot. n. SA0395270 del 04/12/2006 – la stessa risulta costituita da due ambienti comunicanti, mentre sul posto la porta di comunicazione risulta murata e, da quanto dichiarato in sede di sopralluogo, quella porzione di locale è “inaccessibile”. Si fa comunque rilevare che detta porzione di locale confina, oltre che con l'unità in questione e con quella individuata con il sub 89, con altro locale indicato sulla planimetria catastale come “Altra U.I.U.” non meglio specificata (*si veda risposta Quesito n. 4 - **Figura 27***).

L'unità immobiliare in questione in pianta è di forma rettangolare, completamente cieco e privo di qualsiasi impianto, le pareti, come il soffitto, sono allo stato grezzo, la pavimentazione è in battuto di cls.

Foto 19 Vista interna

Foto 20 Particolare porta murata

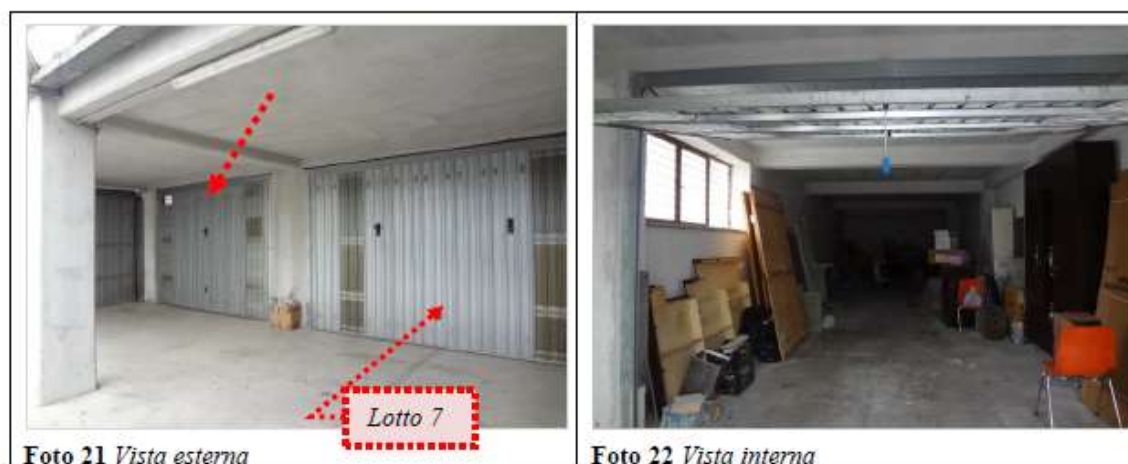
Detto locale – individuato nell'ambito del condominio col n.12 piano S1. – ha accesso carrabile, tramite una porta basculante classica, composta da un intero pannello rigido in acciaio zincato. Lo stesso in pianta è di forma rettangolare, dotato di un vano luce, con infisso in ferro, è privo di qualsiasi impianto, le pareti, come il soffitto, sono allo stato grezzo, la pavimentazione è in battuto di cls.

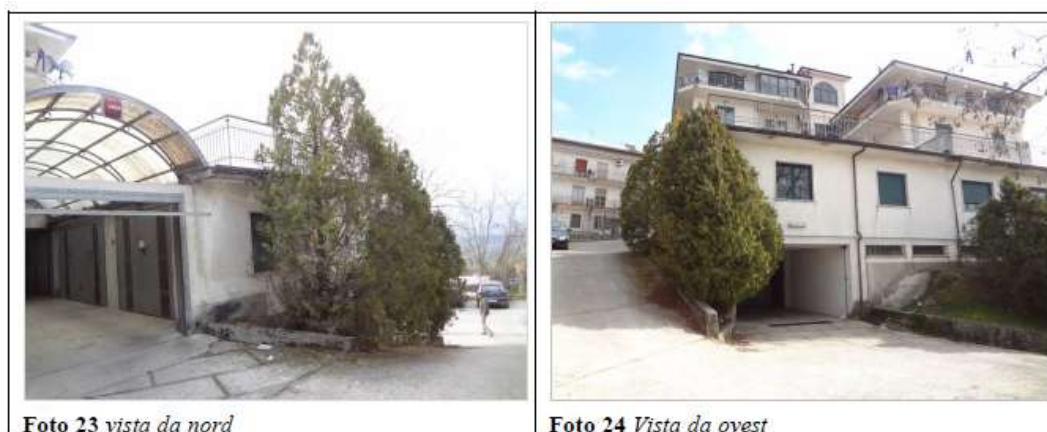
Detto lastrico solare non è dotato di un accesso autonomo, infatti non è stato possibile accedervi effettivamente in sede di sopralluogo ma è stato effettuato solo un rilievo fotografico dall'esterno. Lo stesso in pianta è di forma rettangolare; poiché non è stato possibile procedere ad un rilievo accurato dell'unità immobiliare *de qua*, la superficie commerciale si considera pari alla consistenza catastale, ovvero a mq 50.

Foto 23 vista da nord

Foto 24 Vista da ovest
