**TRIBUNALE DI PALERMO**  
**SEZIONE VI CIVILE – ESECUZIONI IMMOBILIARI**

**CONSULENZA TECNICA D'UFFICIO**

**RELAZIONE DI STIMA**  
**LOTTO UNICO**

**Quota ½ della proprietà su appartamento composto da 6 vani ed accessori**  
**(7 vani catastali), sito in Palermo, Via Azolino Hazon n. 4, piano 2,**  
**interno 12 (fdx), individuato al N.C.E.U. al fg. 88, p.lla 2454, sub 11,**  
**categoria A/2, classe 6., rendita catastale € 451,90**

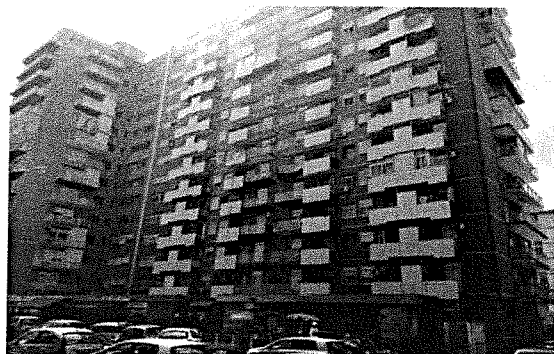
L'edificio in cui ricade l'immobile pignorato si trova in una zona periferica della città di Palermo, all'interno del quartiere Brancaccio-Ciaculli (II circoscrizione). Si tratta di un quartiere di grande espansione, ubicato tra la parte centrale della città e la sua periferia sud-est e costituito da una parte residenziale e da un'altra industriale che ospita fabbriche, capannoni di stoccaggio, depositi di varia tipologia. L'immobile è inserito nella delimitazione di un'area residenziale di tipo popolare con una dimensione di quartiere che offre semplicità di accesso a tutti i servizi limitrofi, collocandosi in un contesto urbano di discreta densità. Il fabbricato nel quale insiste il cespite oggetto di esecuzione si compone di 14 piani fuori terra ed è realizzato con struttura portante in c.a. e strutture in elevazione costituite da montanti e travi, formanti nell'insieme telai longitudinali e trasversali a maglie chiuse. I

solai sono del tipo misto in c.a. e laterizi mentre la copertura è del tipo piano a lastrico solare. I muri esterni di compimento sono rivestiti con intonaco civile attualmente in ottimo stato manutentivo. Dal punto di vista impiantistico il fabbricato è dotato di impianto elettrico, impianto citofonico, impianto di adduzione idrica con autoclave, impianto di smaltimento delle acque reflue (quest'ultimo collegato alla rete municipale) e impianto di ascensore.

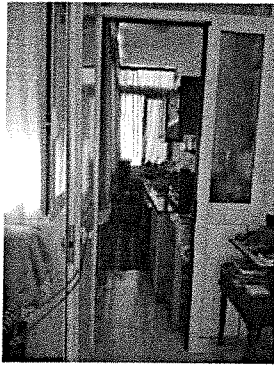
5. chiusura della veranda annessa all'originaria zona cucina con infissi in alluminio anodizzato e vetri
6. chiusura del balcone limitrofo a detta veranda con infissi in alluminio anodizzato sul quale è stato realizzato un angolo cottura

*Balcone verandato  
con angolo cottura*

✓ In ordine alla regolarizzazione degli abusi di cui ai punti 4 – 5 – 6 elencati al precedente punto **1.a)**:

\* **Oblazione da corrispondere in unica soluzione**

€ 100,00 x mq 23,60 = € 2.360,00

\* **Oneri concessori**

€ 89,00 x mq 23,60 = € 2.100,40
