**TRIBUNALE DI CREMONA**  
**Procedimento di esecuzione immobiliare n. 141/2023**

- Porzione di fabbricato ad uso abitazione posta al piano 1 con annessa cantina ed autorimessa poste al piano interrato facenti parte del complesso condominiale denominato "DEI PESCATORI" in Pizzighettone (CR) via Largo Bernardino Campi n.1.

Giudice dell'Esecuzione:	GOT avv. Lucia Valla
Esperto:	<b>Geom. Frati Manuela – Pizzighettone CR –</b>
Data conferimento incarico:	01/04/2024
Data giuramento telematico:	12/04/2024
Udienza:	18/10/2024
Intervenuti:	nessuno

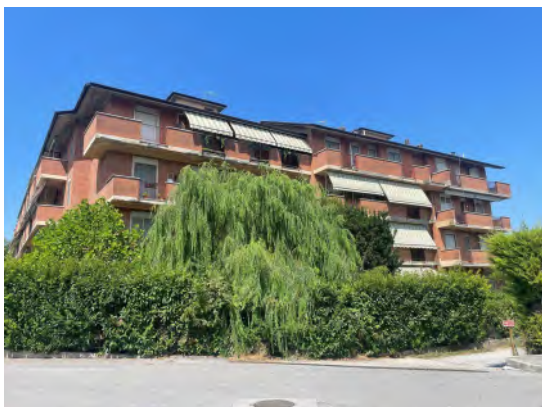
FOTO 1: PROSPETTO VERSO VIA  
BERNARDINO CAMPI

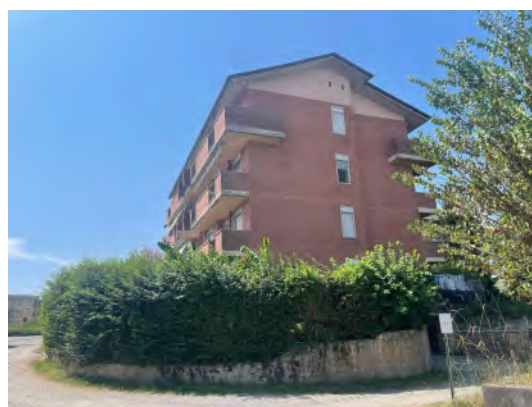
FOTO 2: PROSPETTO VERSO ENTRATA  
CARRAIA

Anche la gronda a copertura del portone carraio necessita di lavori di manutenzione principalmente il ripasso del manto e la pulizia del canale.

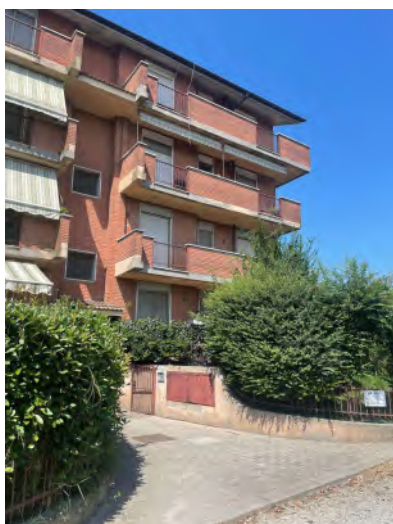
FOTO 3: PROSPETTO VERSO ENTRATA  
PEDONALE

La struttura portante è in muratura e cemento armato, i solai in latero cemento, i serramenti in alluminio dotati di tapparelle, il tetto è a falde in latero cemento con manto in tegole, le gronde in cemento armato a vista ed i canali in rame. La muratura perimetrale è rivestita all'esterno con mattoni di pietre a vista. Di pertinenza del fabbricato in lato di nord, c'è un ampio spazio a verde piantumato con varie essenze arboree oltre spazi a cortile ed area privata identificati nella planimetria catastale richiamata al punto 7) del presente elaborato.

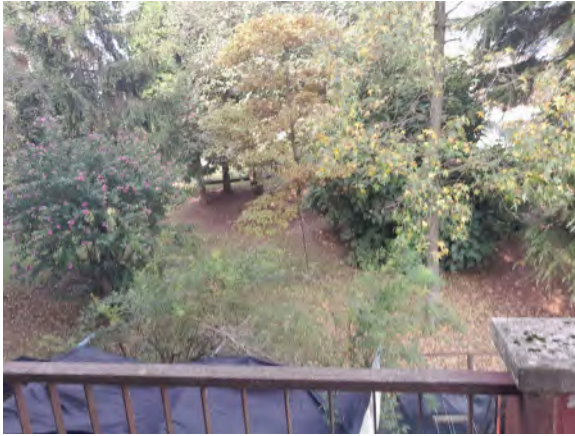
FOTO 4: GIARDINO COMUNE

Il giardino condominiale è delimitato da muretto in calcestruzzo. La scala esterna di accesso ed i cancelli sono in scadente stato di manutenzione e conservazione.

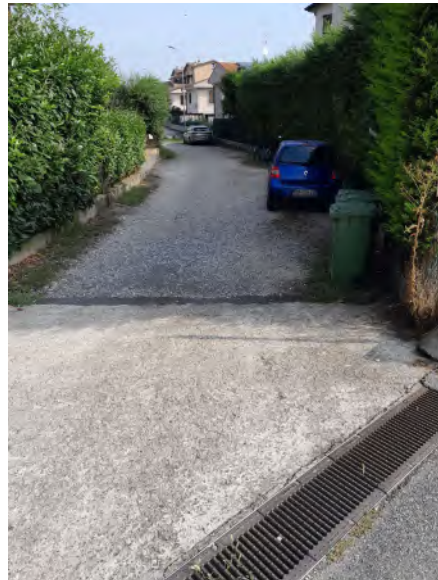
FOTO 5: VIA LARGO BERNARDINO  
CAMPI

La via Largo Bernardino Campi prospiciente il fabbricato in lato di est di parti comuni, non è asfaltata, l'area prospiciente l'accesso al vano scale è pavimentata con autobloccanti e l'area prospiciente il portone carraio di accesso all'area comune di manovra, è in cemento in scadente stato di manutenzione e conservazione così come i muri di contenimento dei giardini privati a piano terra da scrostare, rintonacare e tinteggiare.

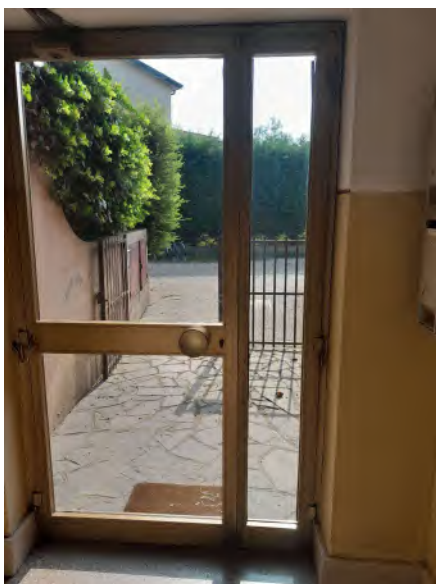
La porta di accesso al vano scale è in vetro con profili in alluminio. I serramenti delle finestre in corrispondenza dei pianerottoli sono in alluminio con vetro semplice. L'atrio e le scale sono pavimentati in marmo e le pareti tinteggiate. Nel vano scala a piano interrato sono collocati i contatori della luce e dell'acqua. Il vano scala è separato dall'area comune di manovra dove si affacciano i box con porta Rei 120.

FOTO 6: PORTONE ENTRATA  
AL VANO SCALE

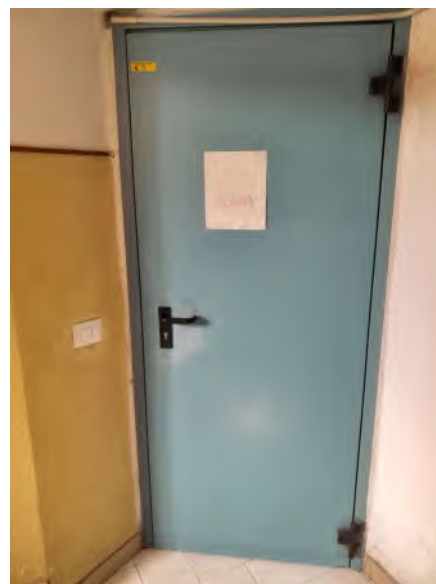
FOTO 7: PORTA REI A  
SEPARAZIONE VANO SCALA

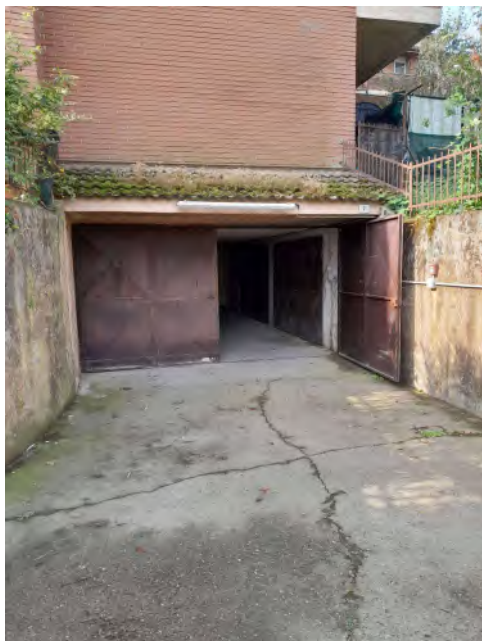
FOTO 8: AREA E PORTONE  
ACCESSO AREA MANOVRA BOX

L'area comune di manovra ha la pavimentazione in cemento. È dotata di corpi illuminanti a parete. La muratura presenta per una altezza di circa 40 cm umidità risalente. Il portone di accesso è in ferro a due battenti. È presente anche un allaccio idrico.

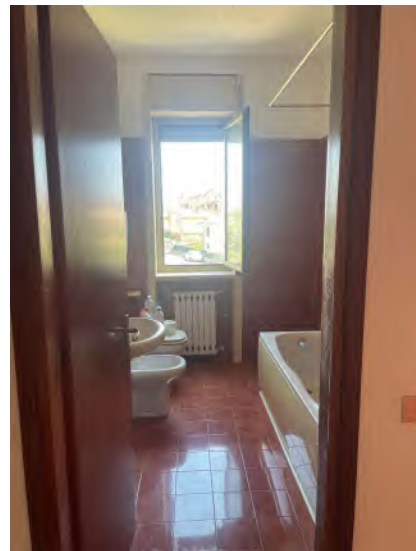
FOTO 15: BAGNO

Le pareti dei locali sono finite con intonaco al civile e sono tinteggiate. Nella cucina e nel bagno sono rivestite con piastrelle in ceramica per un'altezza pari a cm 220.

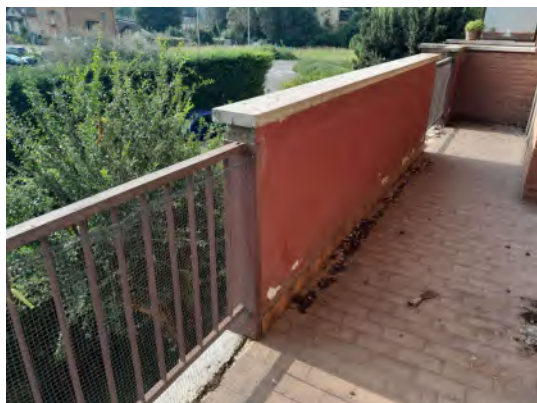
FOTO 18: BALCONE PROSPICIENTE  
VIA BERNARDINO CAMPI

In scadente stato si trovano invece i balconi sia per quanto riguarda i pavimenti che i parapetti in muratura con interposta ringhiera in ferro, la copertina e le soglie in marmo. L'intonaco è ammalorato, la tinteggiatura sfiorisce, i pavimenti sono da sostituire in quanto le piastrelle (risalenti all'epoca di costruzione del fabbricato), sono prevalentemente rotte. Le ringhiere sono da riverniciare.

Inoltre le solette all'intradosso necessitano di lavori di manutenzione ordinaria quali scrostamento e rifacimento dell'intonaco, causa le infiltrazioni d'acqua dal pavimento che andrebbe sostituito previa posa di guaina isolante.

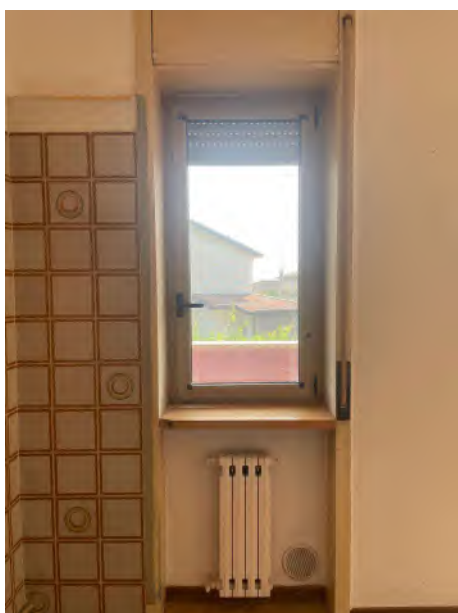
I serramenti esterni: sono in alluminio con doppio vetro normale dotati di tapparelle in plastica.

FOTO 20: PARTICOLARE  
SERRAMENTO ESTERNO

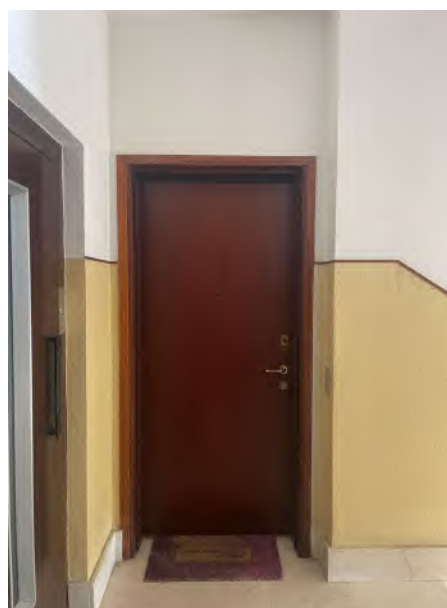
FOTO 21: PORTA D'ENTRATA CASA

Le porte interne sono in legno tamburato cieche ad un battente. La porta di entrata alla casa è blindata.

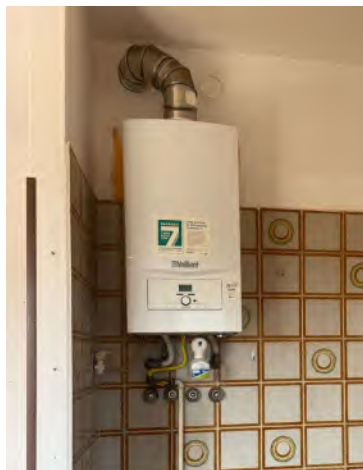
- Impianto di riscaldamento autonomo del tipo tradizionale con caldaia a parete a gas metano VAILLANT di tipo B posizionata in cucina con scarico fumi in canna fumaria per riscaldamento e produzione acqua calda sanitaria e radiatori in ghisa posti sulle pareti esterne lateralmente alle porte finestre, sotto finestra nel cucinotto e bagno, su parete interna nel disimpegno. Il termostato di zona è posizionato nel soggiorno ed il foro di aerazione per la cucina a gas è nella parete esterna della cucina lateralmente al

FOTO 22: CALDAIA

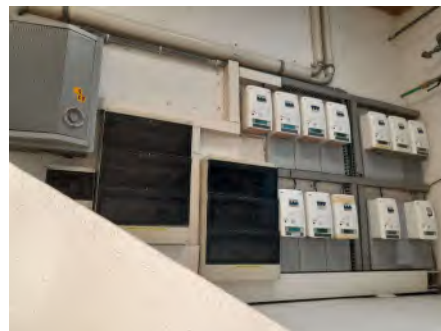
FOTO 24: CONTATORE  
LUCE

Degli impianti non sono state reperite le dichiarazioni di conformità.

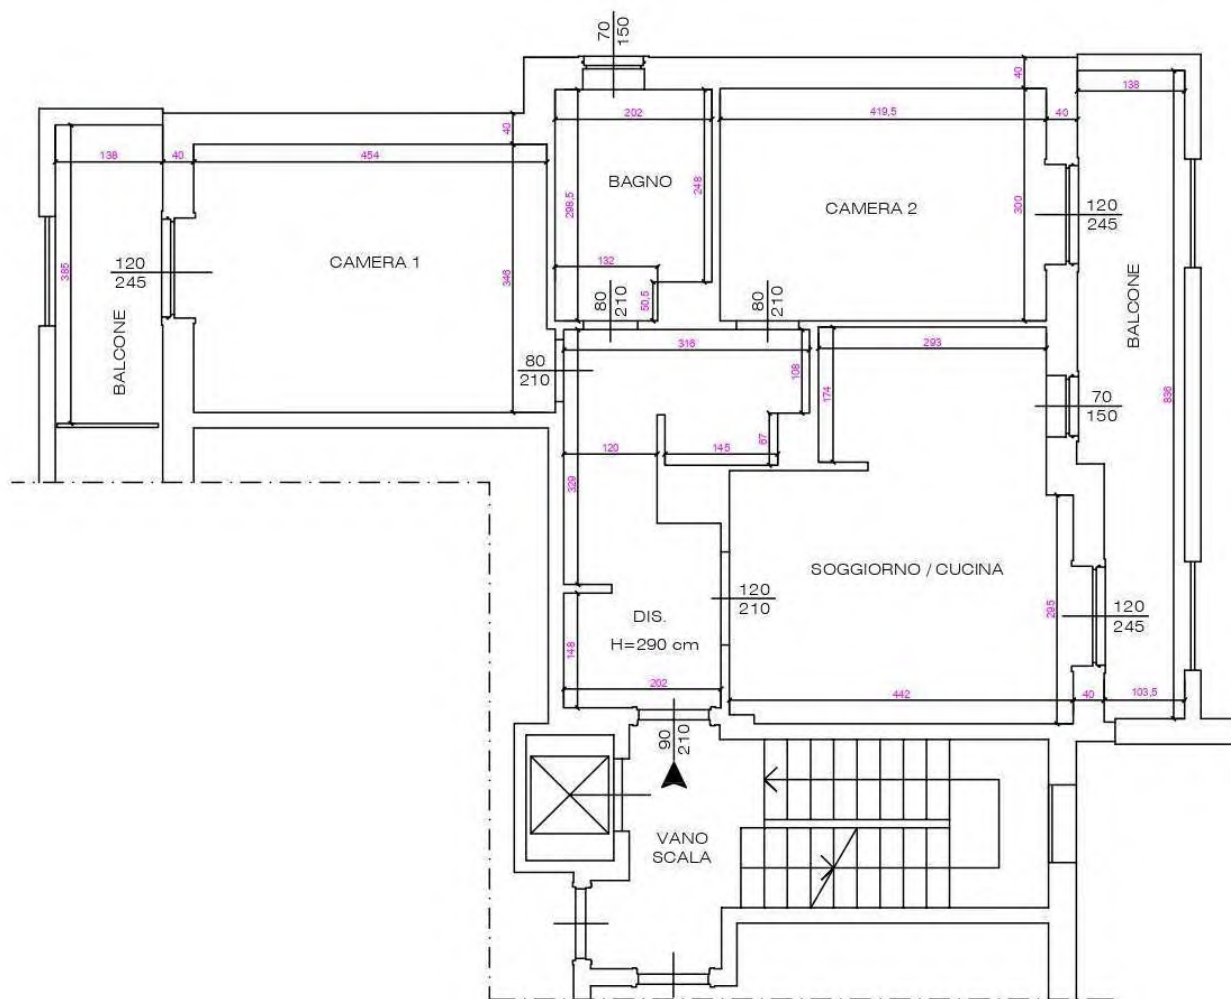
### PLANIMETRIA PIANO PRIMO

Le dimensioni della casa e della sua conformazione risultano dalla seguente planimetria (vedi ALLEGATO 2).

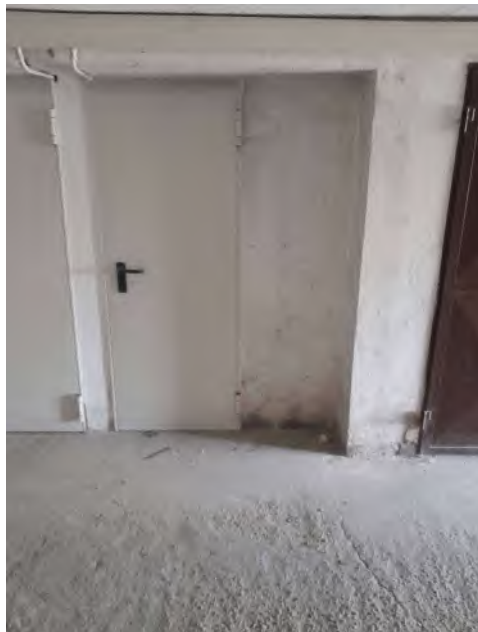
FOTO 25: PORTA CANTINA

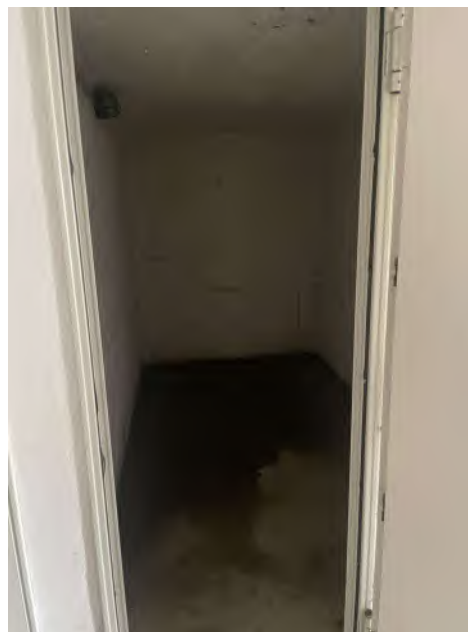
La cantina è posta al piano interrato. Ha una superficie lorda pari a mq 4,86 di cui utili mq 4,45. Ha un'altezza interna utile pari a cm 193. Il pavimento è in cemento. La porta di accesso è Rei 120 ad un battente con apertura verso la zona di manovra. E' dotata di impianto elettrico con canalina esterna e illuminazione a parete.

Lo stato di manutenzione e conservazione è discreto.

FOTO 26: INTERNO CANTINA

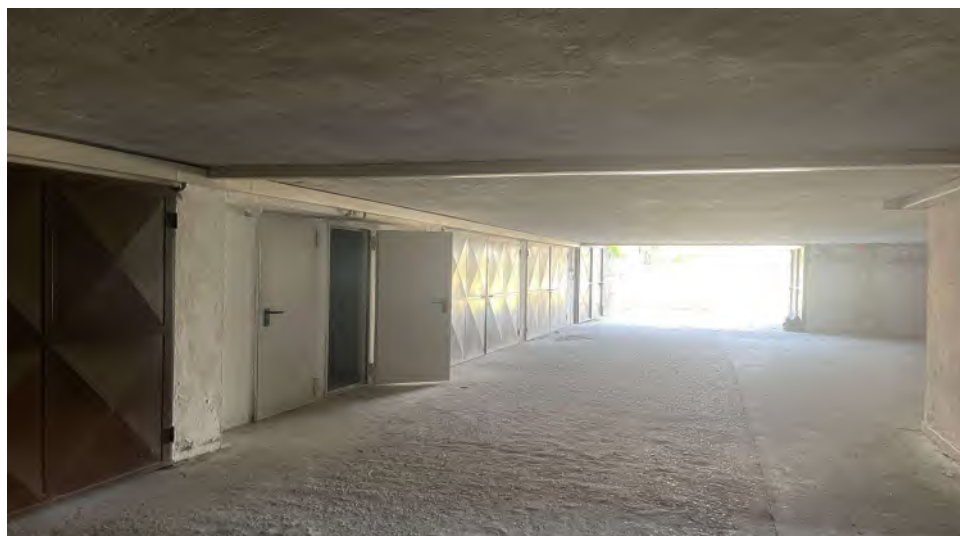
FOTO 27: AREA DI MANOVRA  
PROSPICIENTE IL BOX E LA CANTINA

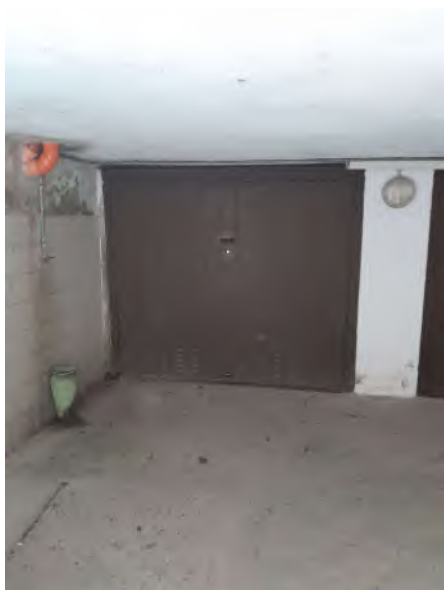
FOTO 28: BASCULANTE BOX

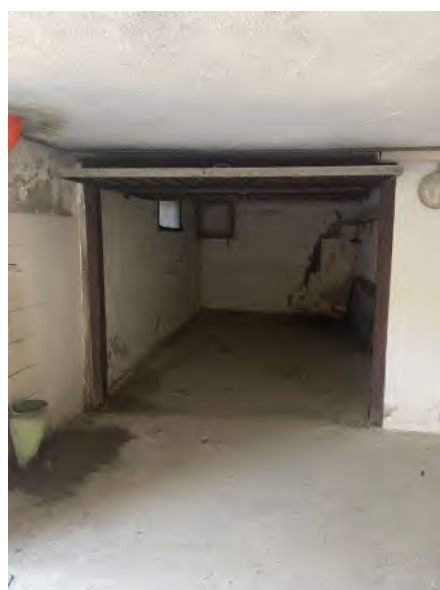
Il box è posto al piano interrato. Ha una superficie lorda pari a mq 16,88 di cui utili mq 14,02. Ha un'altezza interna utile pari a cm 210 ed è dotato di bocca di lupo con serramento con profili in ferro e vetro zigrinato. Il pavimento è in cemento e la basculante in ferro. Le pareti sono intonacate al rustico. L'intonaco in diverse parti è ammalorato con tracce di umidità

risalente dalle fondazioni. E' dotato di impianto elettrico con canalina esterna ed illuminazione a soffitto.

Lo stato di manutenzione e conservazione è scadente.

FOTO 29: INTERNO BOX
