## TRIBUNALE DI SIENA

Esecuzione immobiliare n. 124/2022

### PERIZIA IMMOBILIARE

Appartamento di tipo popolare ai p.T-1°-2° dell'immobile sito in Comune di Murlo, fraz. Casciano di Murlo, Via Montemirello n.71

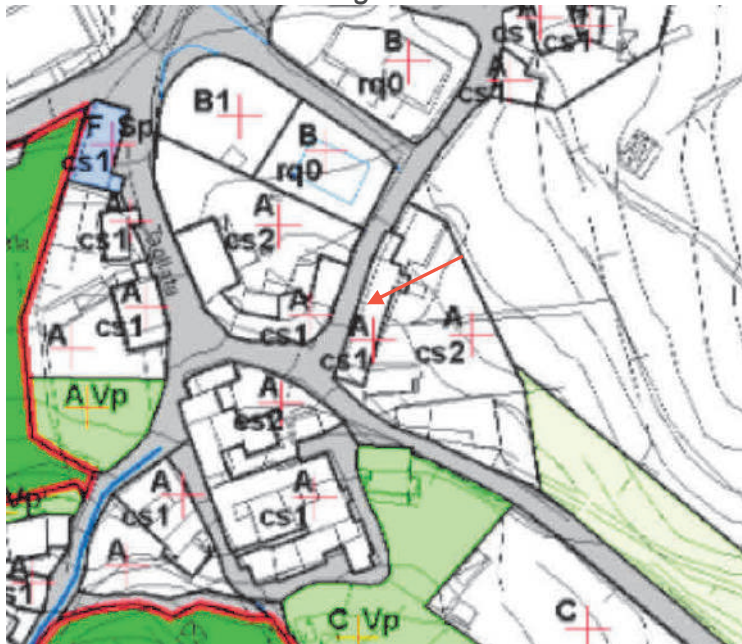
Estratto R.U.

In base al Regolamento Urbanistico Comunale vigente , l'edificio in oggetto ricade in zona A - Art. 21 delle NTA
