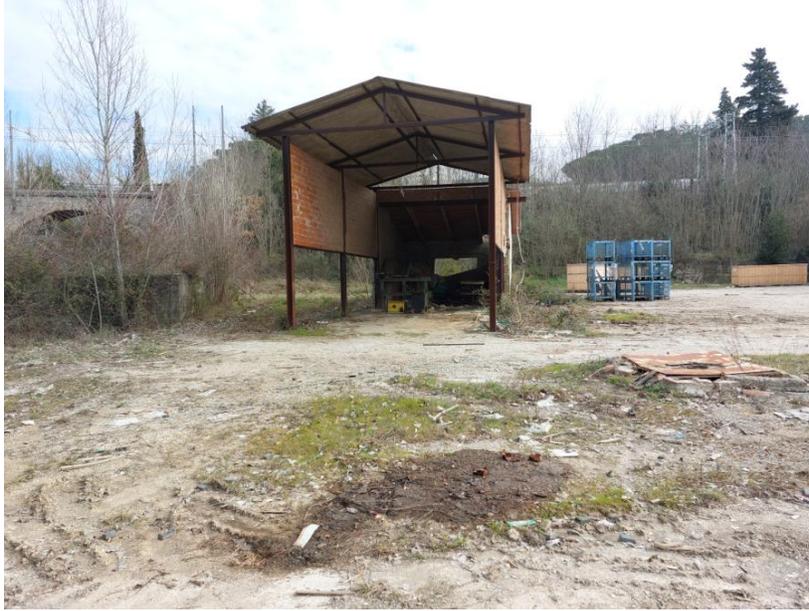
Foto n.11: Altro particolare della struttura adibita a magazzino BENE B sul prospetto ovest. Notare la struttura portante in ferro/acciaio con pareti parzialmente tamponate con blocchi forati di laterizio ed esternamente non intonacate e in stato di degrado.

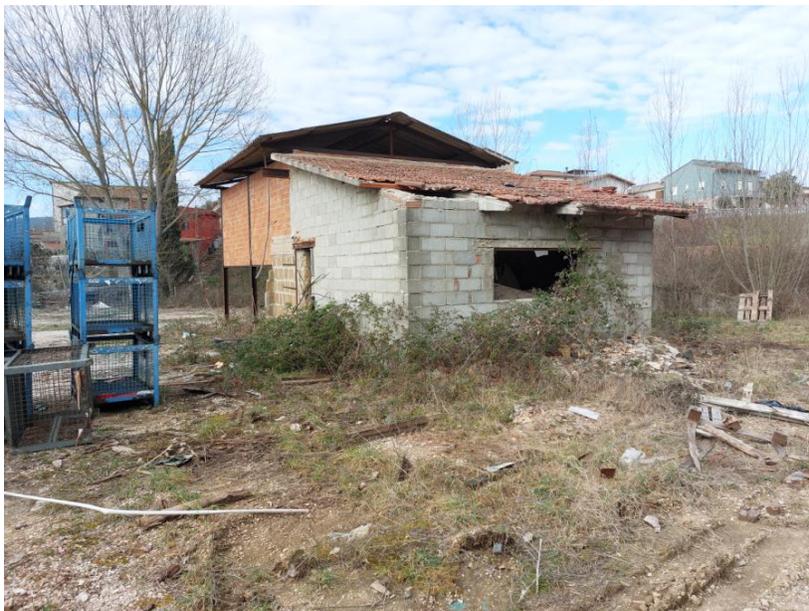
Foto n.12: Altro particolare della struttura adibita a magazzino BENE B sul prospetto est.

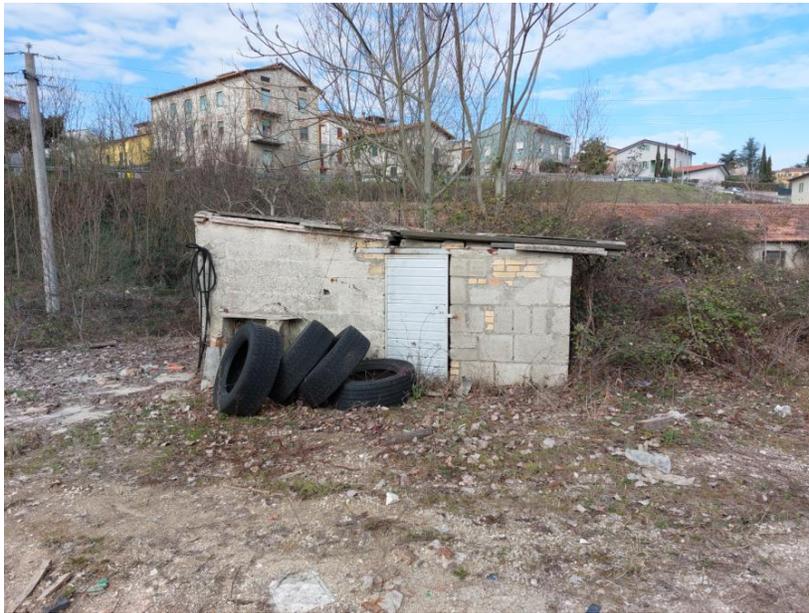
Foto n.13: Particolare della piccola struttura adibita a magazzino BENE C sul prospetto sud. Notare il tetto con copertura piana e la struttura in muratura mista.

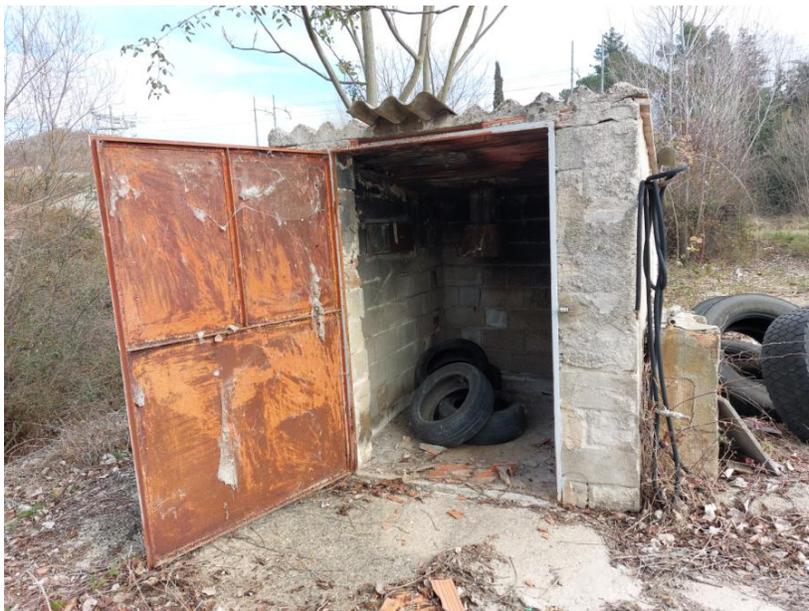
Foto n.14: Altro particolare del BENE C sul prospetto ovest. Notare la porta in metallo che delimita l'accesso.

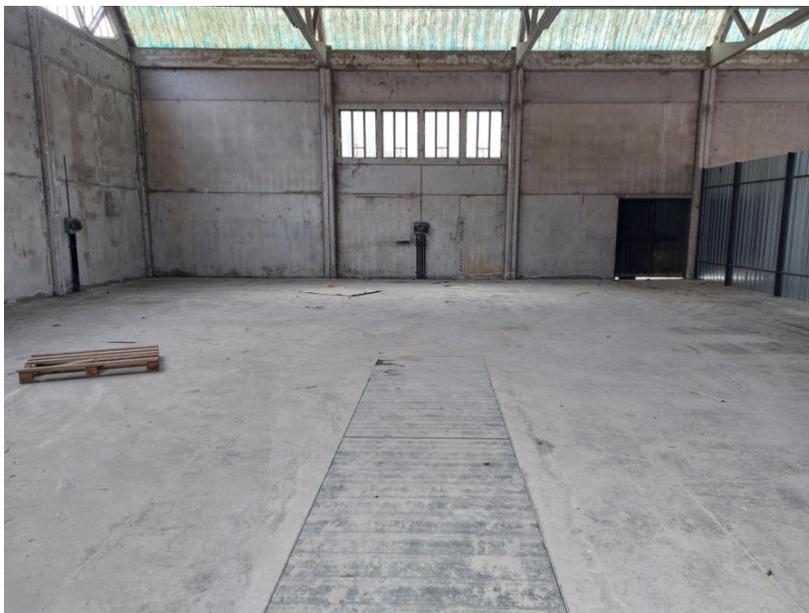
Foto n.29: Particolare interno del deposito (BENE D) sul prospetto sud. Notare il pavimento in massetto di cemento e sulla destra dell'immagine, l'accesso pedonale sul prospetto sud dalla corte.

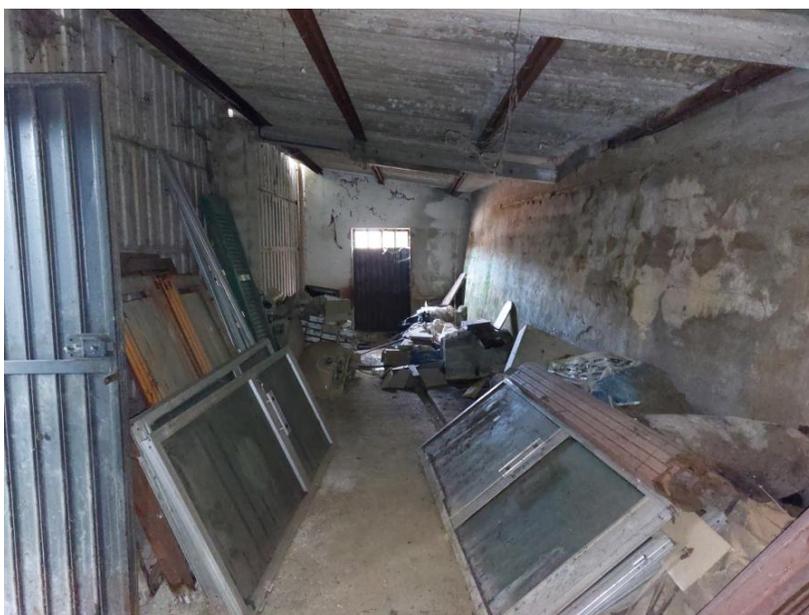
Foto n.30: Particolare del magazzino (BENE D) sul prospetto est. Sono visibili, sulla sinistra dell'immagine, l'accesso pedonale dal deposito e frontalmente l'accesso pedonale sul prospetto nord dalla corte. Notare il pavimento in battuto di cemento.

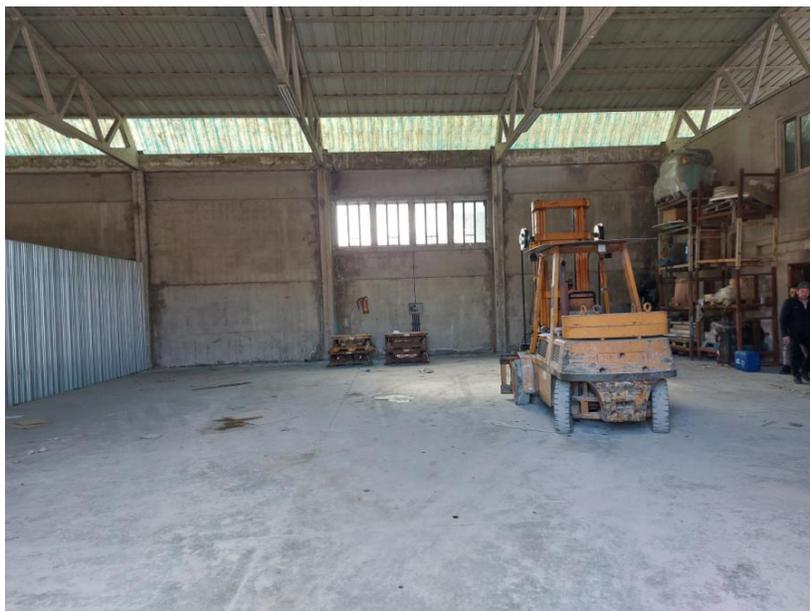
Foto n.21: Particolare interno del deposito (BENE E) sul prospetto sud. Notare il pavimento in massetto di cemento.

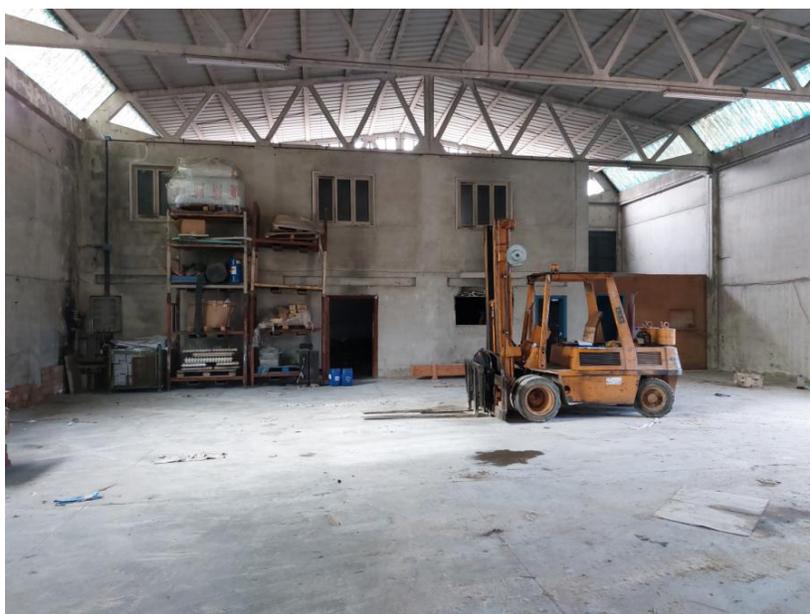
Foto n.22: Altro particolare del deposito (BENE E) sul prospetto ovest. Notare la struttura tamponata su due livelli.

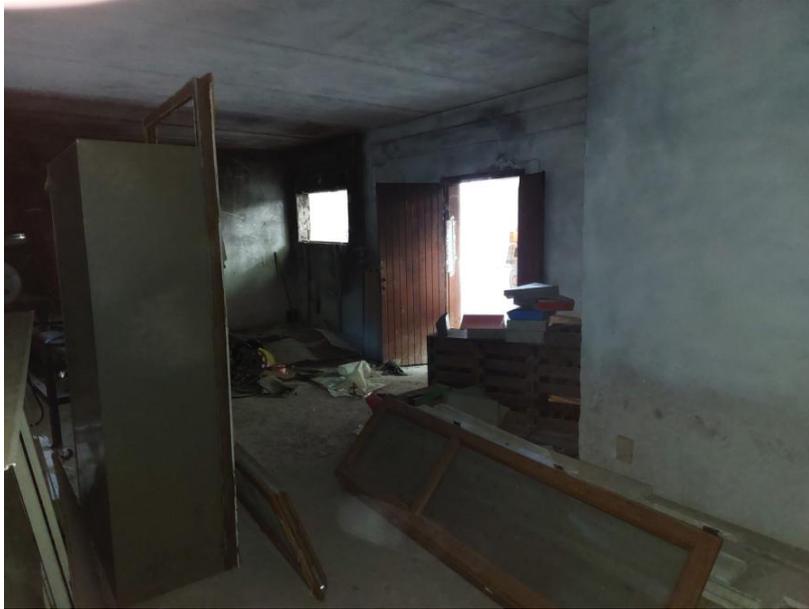
Foto n.25: Particolare del magazzino al piano terra (BENE E). Notare centralmente la porta in metallo di accesso al locale deposito.

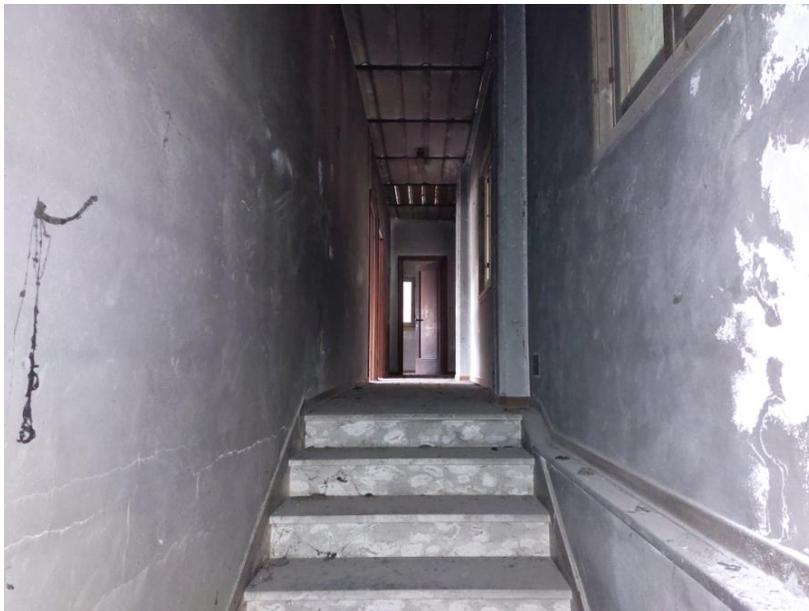
Foto n.26: Particolare del corridoio di smistamento al piano primo (BENE E). Notare la scala di collegamento tra il piano terra e il piano primo.

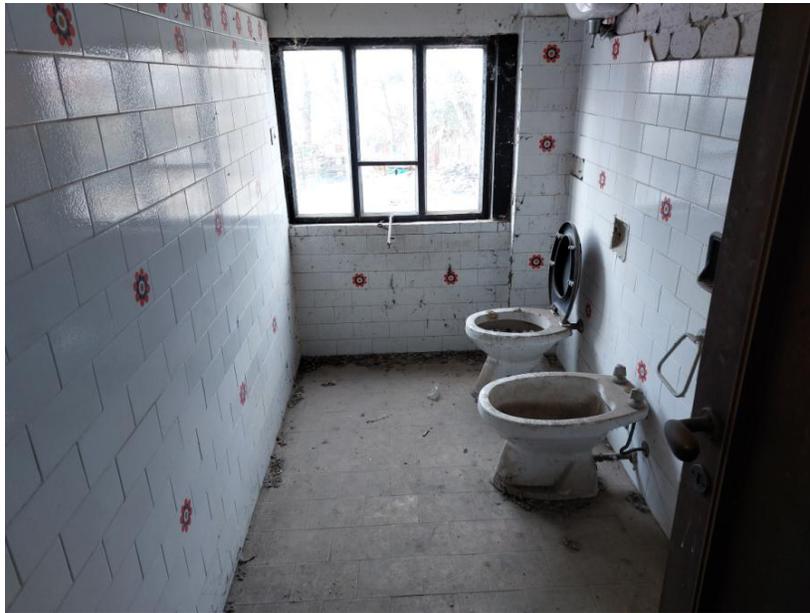
Foto n.27: Particolare del W.C. al piano primo (BENE E). Sono visibili in foto , la dotazione di sanitari, le pareti parzialmente rivestite con piastrelle di ceramica e il pavimento in monocottura.

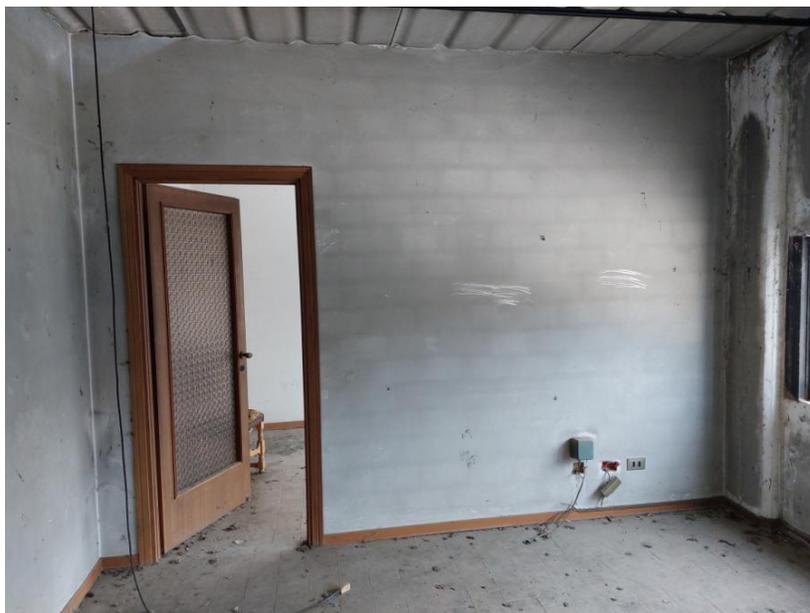
Foto n.28: Particolare dell'ufficio al piano primo (BENE E). È visibile, sulla sinistra dell'immagine, l'apertura di accesso all'altro ufficio. Notare la porta in legno e vetro smerigliato, gli impianti elettrici realizzati sottotraccia e le pareti intonacate e tinteggiate.
