Sezione Esecuzioni Immobiliari Procedura Esecutiva R. G. E. n° 287/2020

CONSULENZA TECNICA D'UFFICIO

Beni in Torre Pellice (TO), Via Bescheis Borello 18/20

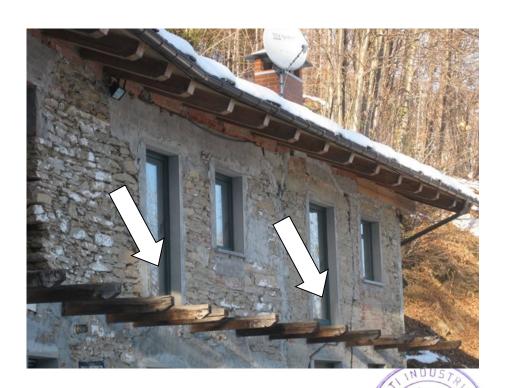
L'immobile riportato alla particella 569, risulta essere stato oggetto di recente e parziale ristrutturazione che ha riguardato: rifacimento del tetto, modifiche alla facciata con sostituzione di infissi esterni, abolizione della scala esterna e con realizzazione di una scala interna con struttura in legno per collegamento con piano superiore, rifacimento della pavimentazione e rivestimento del locale bagno, nuova realizzazione degli impianti idrici ed elettrici, ecc. Le pareti risultano intonacate e tinteggiate con idropittura. L'attezza media dei locali è di circa 2,50 mt. I locali si presentano in discreto stato manutentivo. (vedasi allegato fotografico). Per quanto concerne in particolare le porte/finestre del primo piano manca completamente, al momento del sopralluogo, il pavimento di calpestio e la ringhiera del balcone, l'affaccio è sul vuoto, come si può vedere dalla foto sottostante.

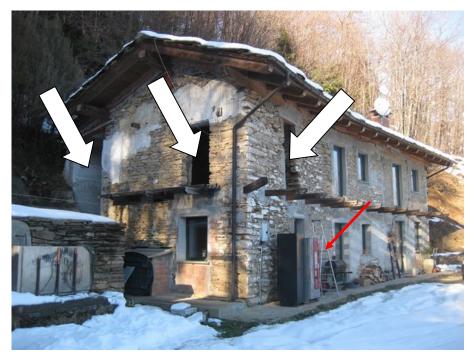
Un locale piano 1°, al momento allo stato grezzo, essendo stata eliminata la scala esterna, non risulta raggiungibile. L'accesso al locale (per il sopralluogo) è avvenuto tramite una scala a compasso.

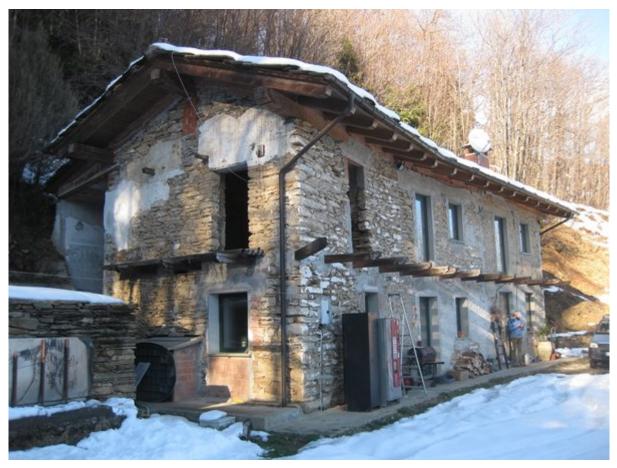
Immobile di Via Bescheis Borello 18/20 a Torre Pellice (TO)

L'immobile riportato alla particella 569, nel suo complesso si presenta in discreto stato manutentivo compatibile con l'epoca di costruzione e la tipologia edilizia, mentre quello riportato alla particella 614 si presenta in scarso stato manutentivo, non agibile e privo di qualsiasi manutenzione ordinaria e straordinaria. (vedasi allegata documentazione fotografica).
