TRIBUNALE DI SIENA

PROCEDIMENTO DI ESECUZIONE IMMOBILIARE

N° 111/2021

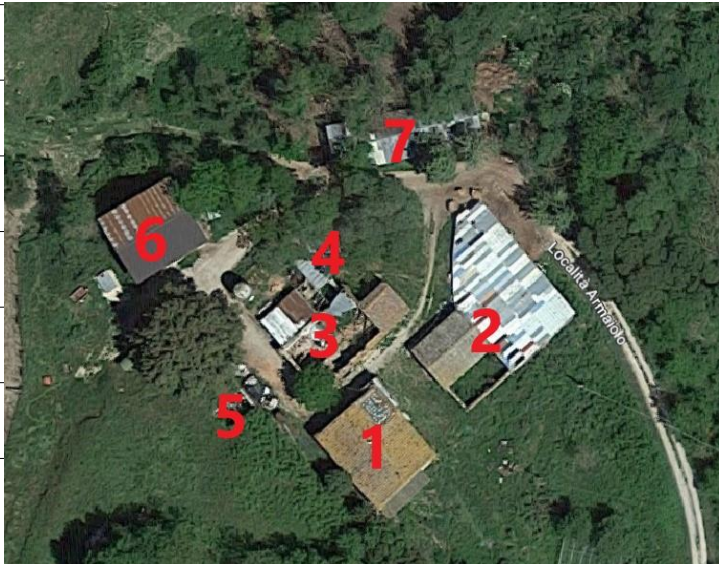
Più nel dettaglio, e relativamente ai fabbricati, il centro aziendale appare così composto (di seguito si riporta la foto aerea (*da Google Maps*) del complesso con la numerazione dei corpi di fabbrica come sotto dettagliata):

1) Fabbricato principale ad uso abitativo (riportante la targa lapidea

Il tutto in mediocri condizioni statiche e manutentive, con evidenti lesioni sulle

murature, infiltrazioni dalla copertura, assenza di collegamento con le reti di

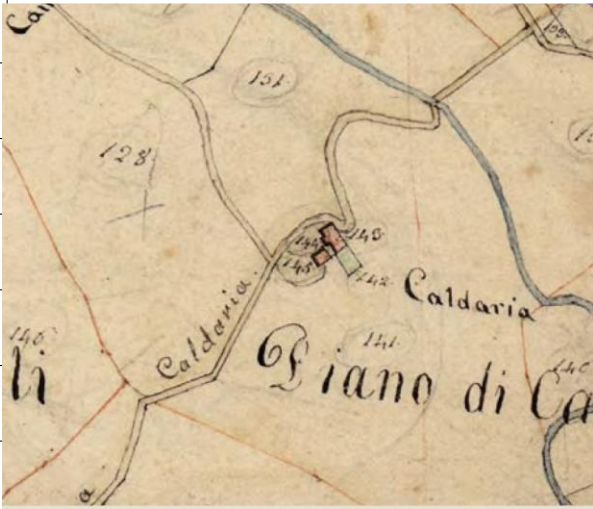
Catasto Leopoldino

Il tutto per come si nota nelle immagini che seguono.

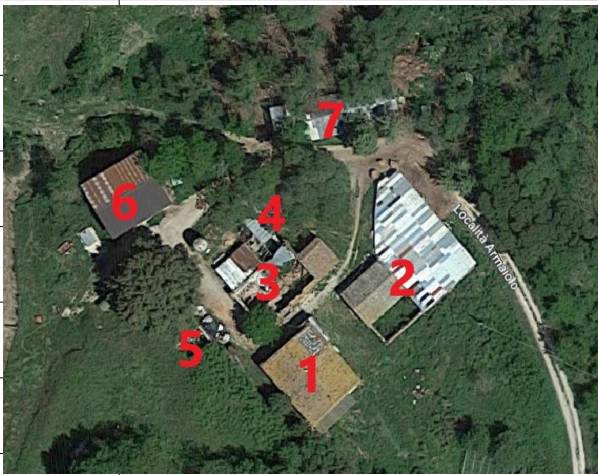
La foto aerea del 1954 (seconda immagine) ha una risoluzione tale da non permettere nettamente l'individuazione dei singoli corpi di fabbrica. Si notano tuttavia le sagome dei volumi 1, 2 (senza la tettoia metallica affiancata), 3, 4, con la viabilità che transita a fianco degli stessi.

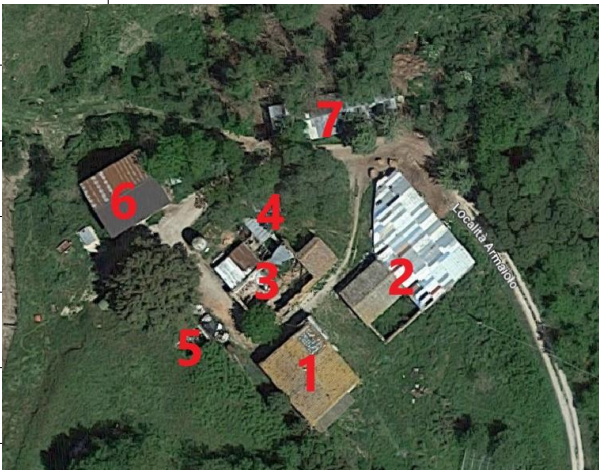
Nella foto aerea del 1978 (seconda immagine) è possibile distinguere i fabbricati 1, 2 (senza la tettoia metallica affiancata), 3 (senza la parte in ampliamento con la copertura attualmente ancora presente e senza la tettoia sul lato nord ovest), 4, 5, 6 (presumibilmente di consistenza inferiore all'attuale)

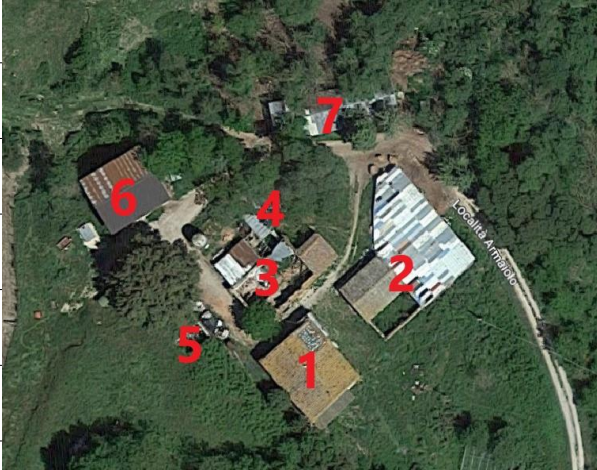
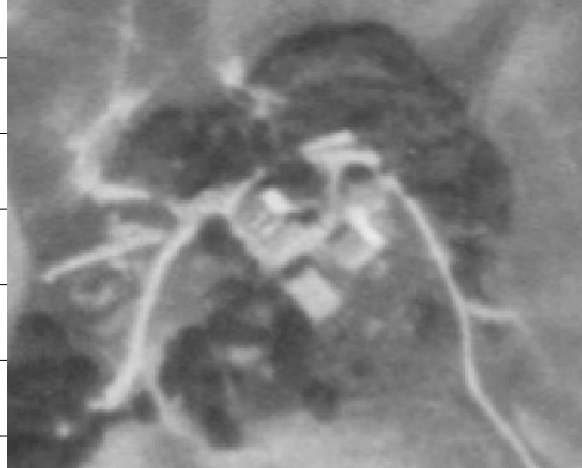
Nella foto aerea del 1988 (seconda immagine) è possibile distinguere i fabbricati 1, 2 (senza la tettoia metallica affiancata), 3, 4, 5, 6 (presumibilmente di consistenza inferiore all'attuale)

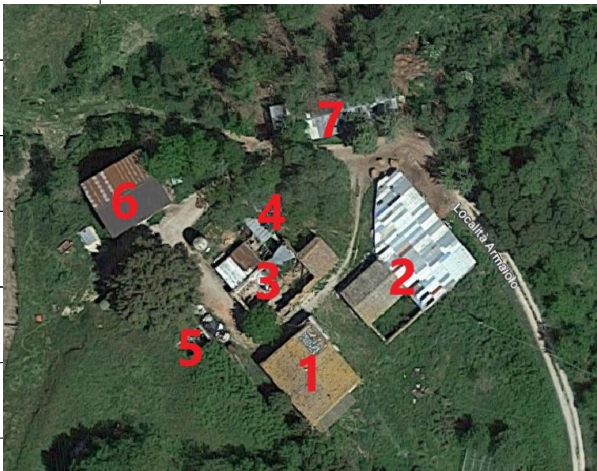
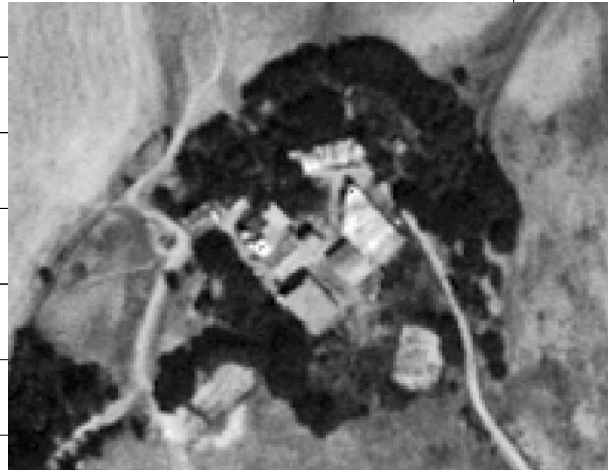
Nella foto aerea del 1996 (seconda immagine) è possibile distinguere i fabbricati 1, 2 (inclusa la tettoia metallica affiancata), 3, 4, 5, 6 (presumibilmente di consistenza inferiore all'attuale), 7.

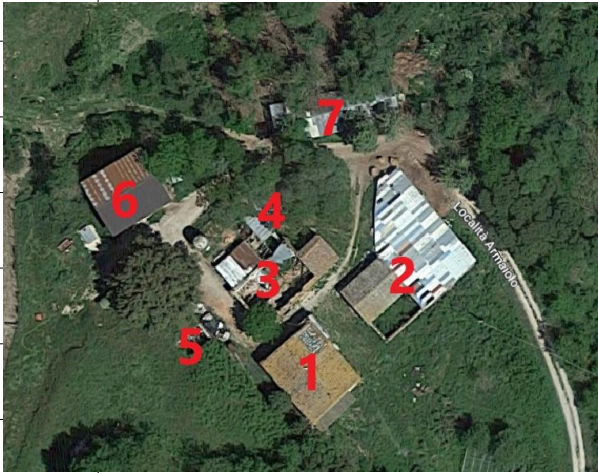
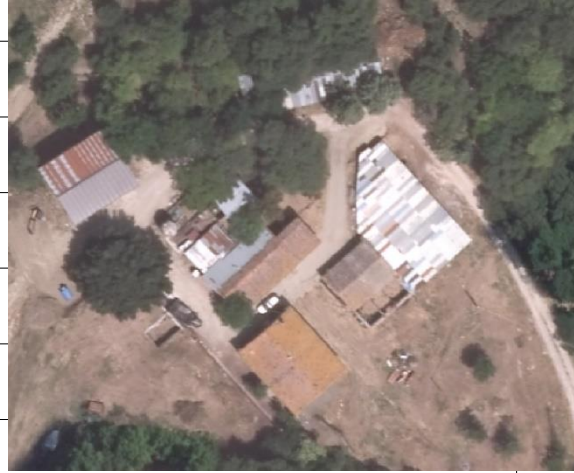
Nella foto aerea del 2016 (seconda immagine) è possibile distinguere i fabbricati 1, 2 (inclusa la tettoia metallica affiancata), 3, 4, 5, 6 (ora di consistenza uguale a quella odierna), 7.

È possibile trarre le conclusioni che seguono:

Fabbricato 1 (abitazione e fondi): esistente al 1954 e pertanto da ritenersi legittimo. La tipologia edilizia, lo schema costruttivo e distributivo, e la tessitura muraria denotano assenza di sostanziali evoluzioni post edificazione.

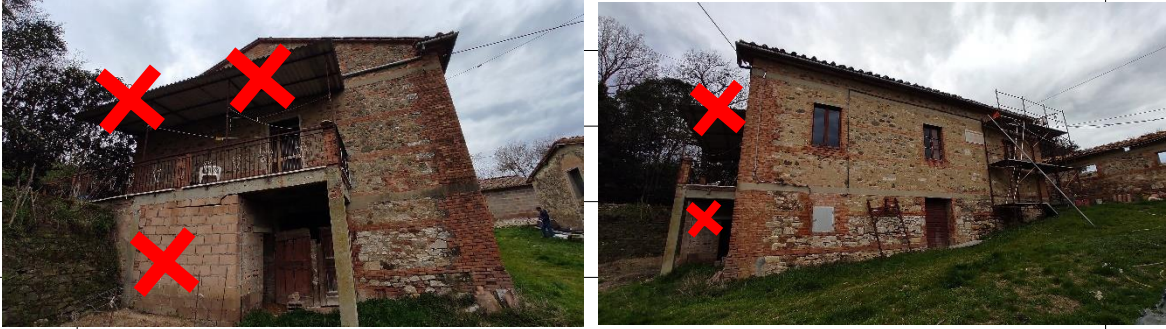
- Fabbricato 1 (abitazione e fondi) senza la tettoia a copertura della terrazza di ingresso e senza l'accessorio ricavato per tamponatura della parte sottostante la terrazza.

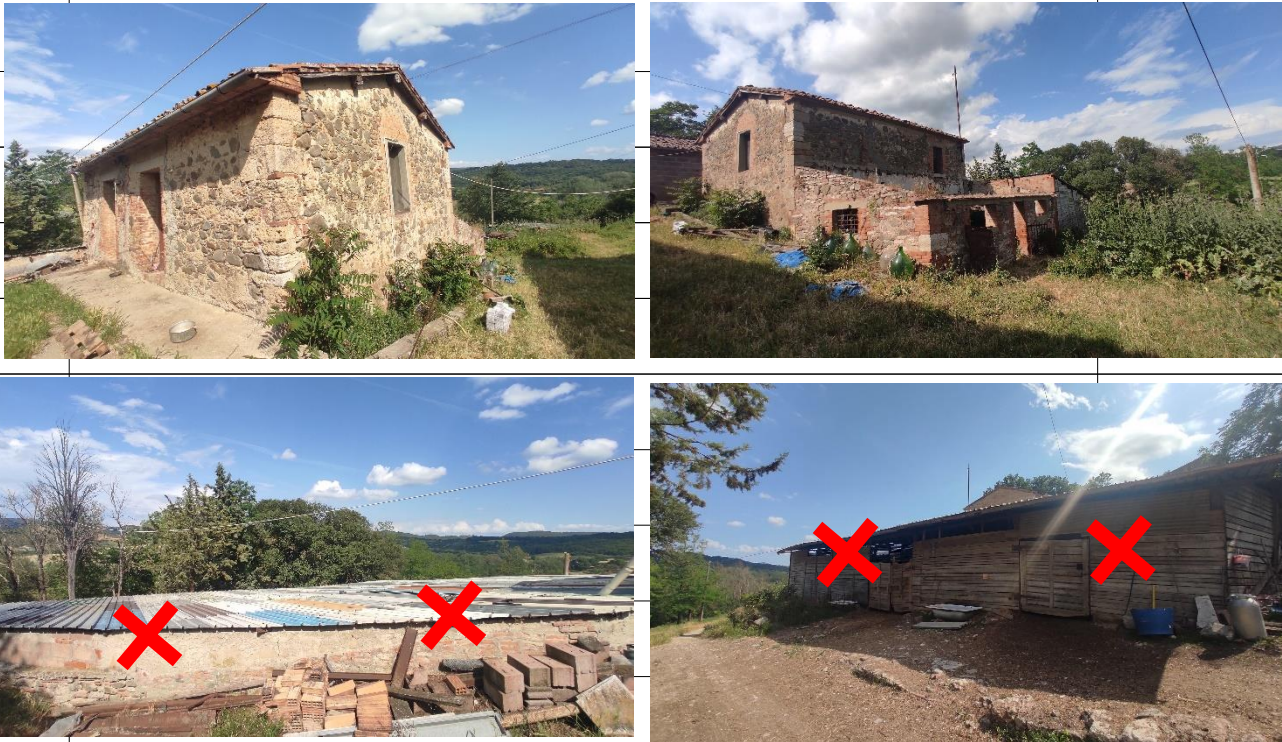
- Fabbricato 2 (depositi e stalla) senza l'ampia struttura metallica in ferro/legno sul lato n/e

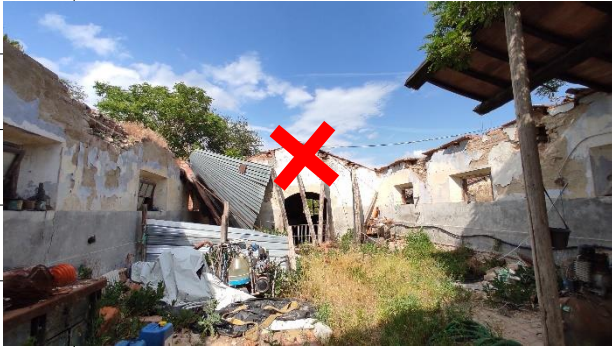
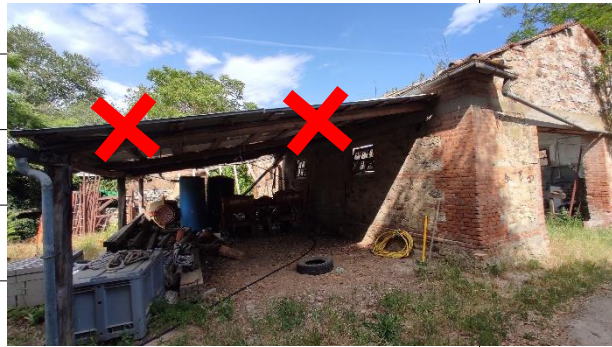
- Fabbricato 3 (ex stalla bovini) senza l'ampliamento sul lato n/e e senza

la tettoia in legno/ferro sul lato n/o
