TRIBUNALE CIVILE DI LOCRI

Reg. Es. Immobiliari n.52/2018 + 44/2021

RELAZIONE DI CONSULENZA

TECNICA D'UFFICIO

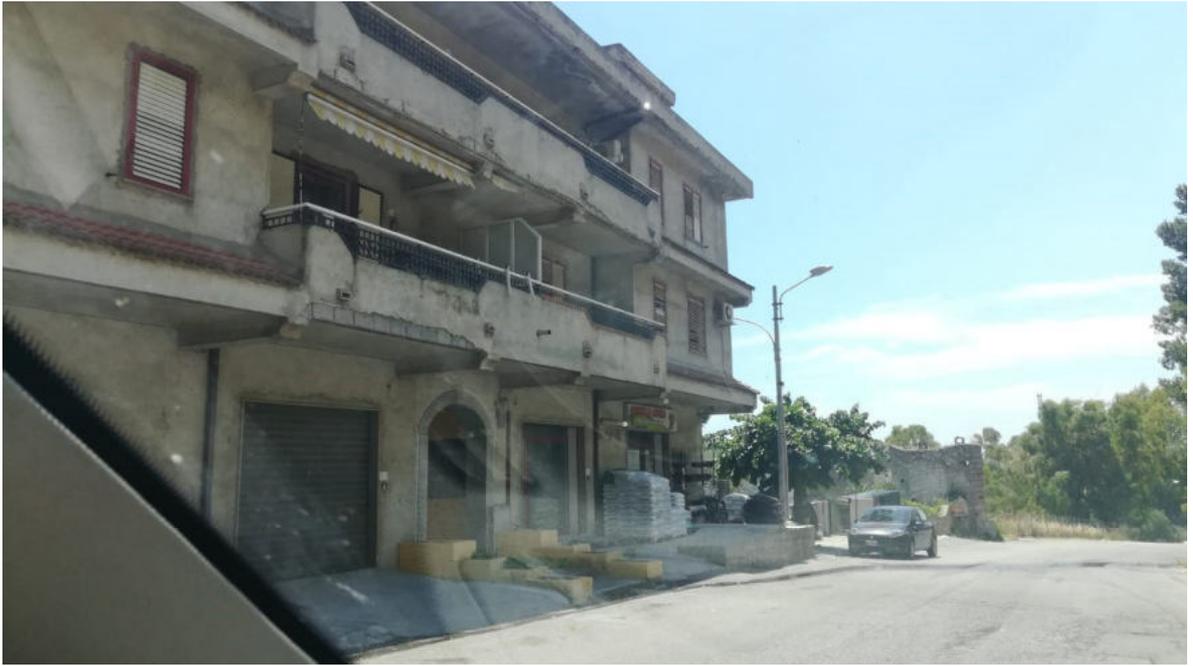
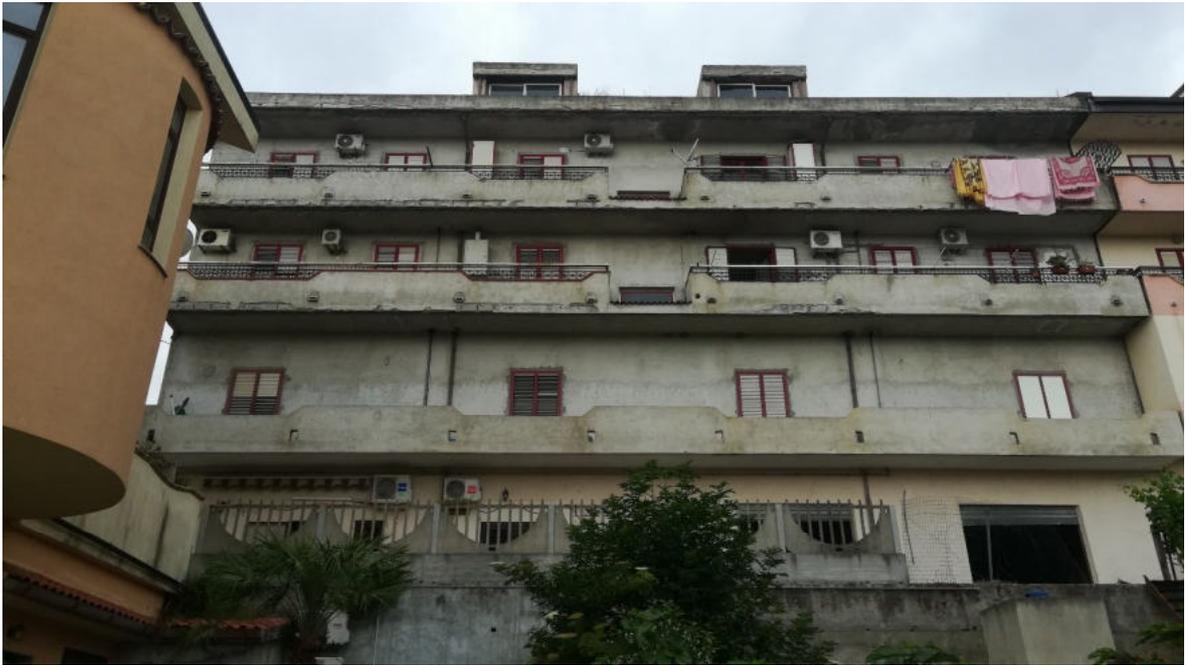
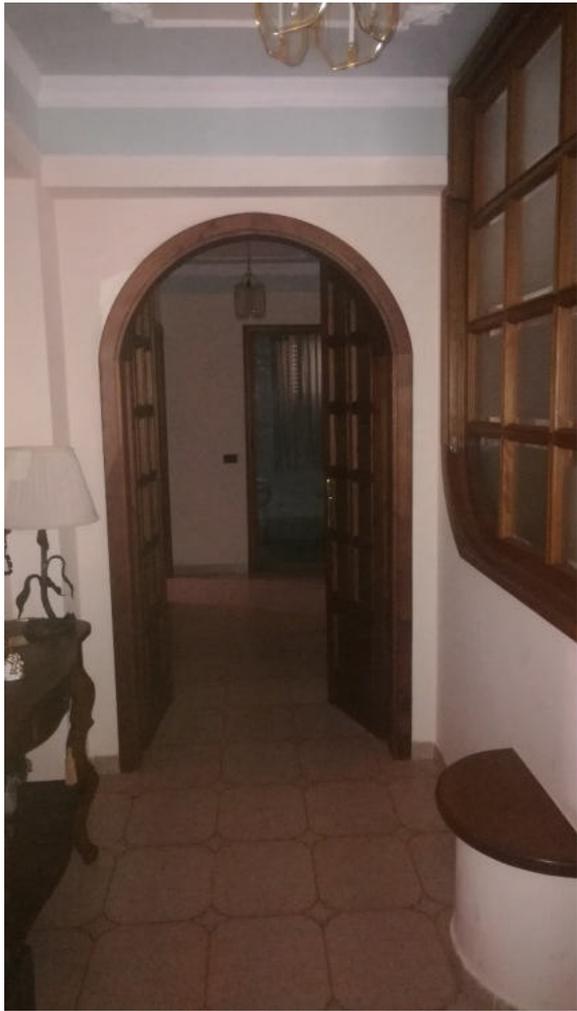
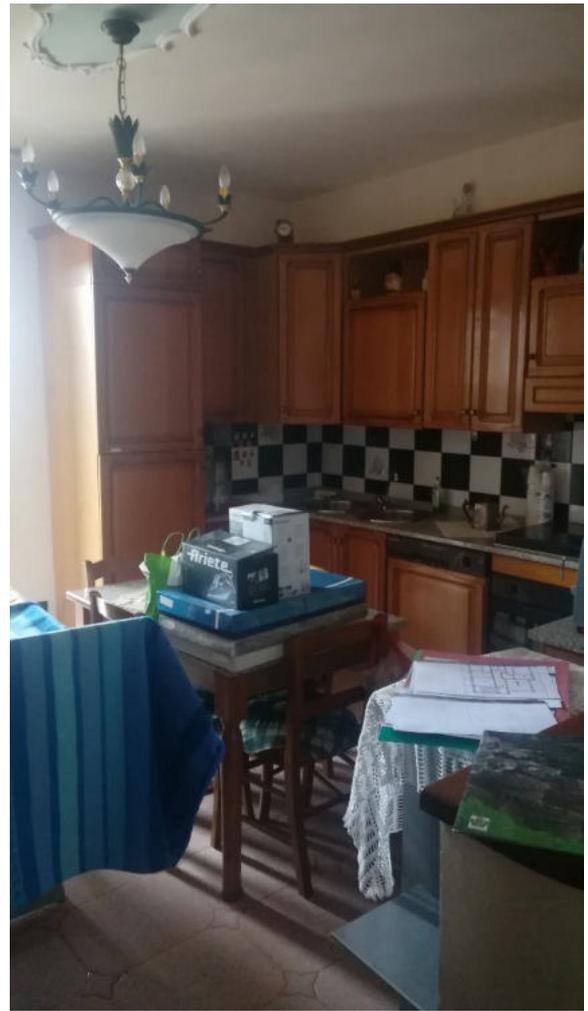
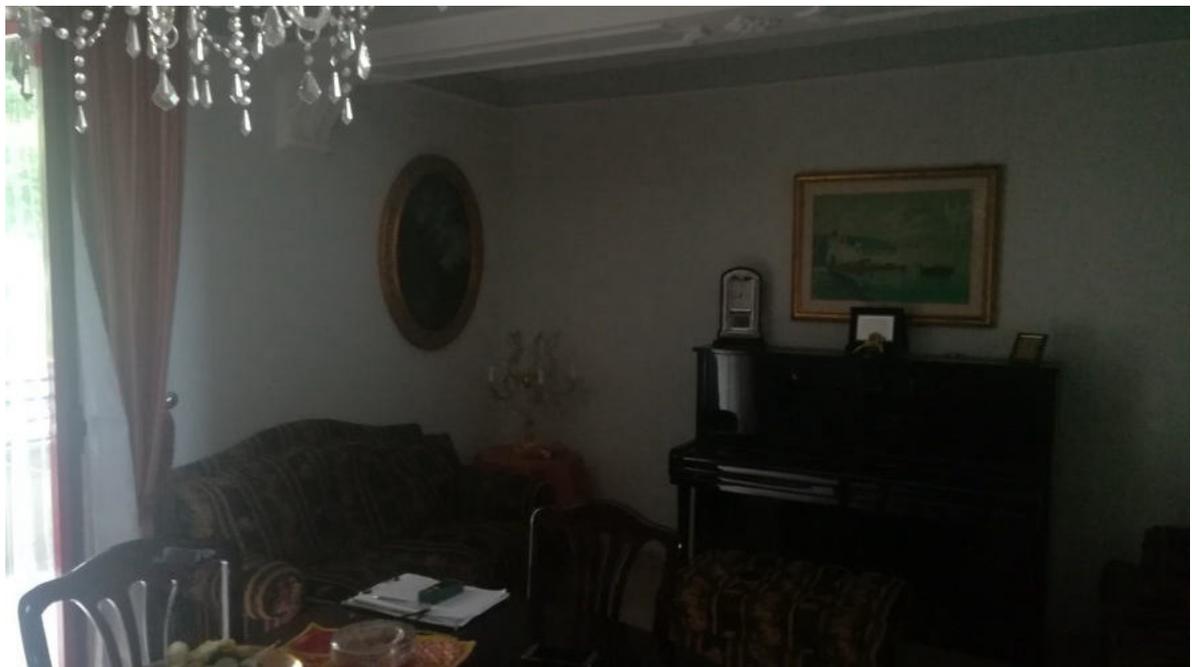
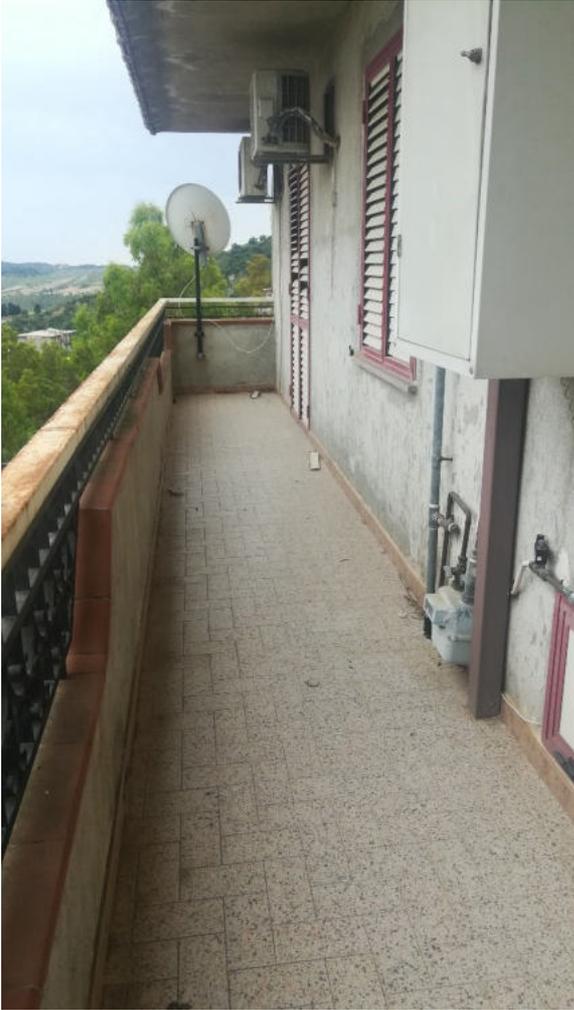
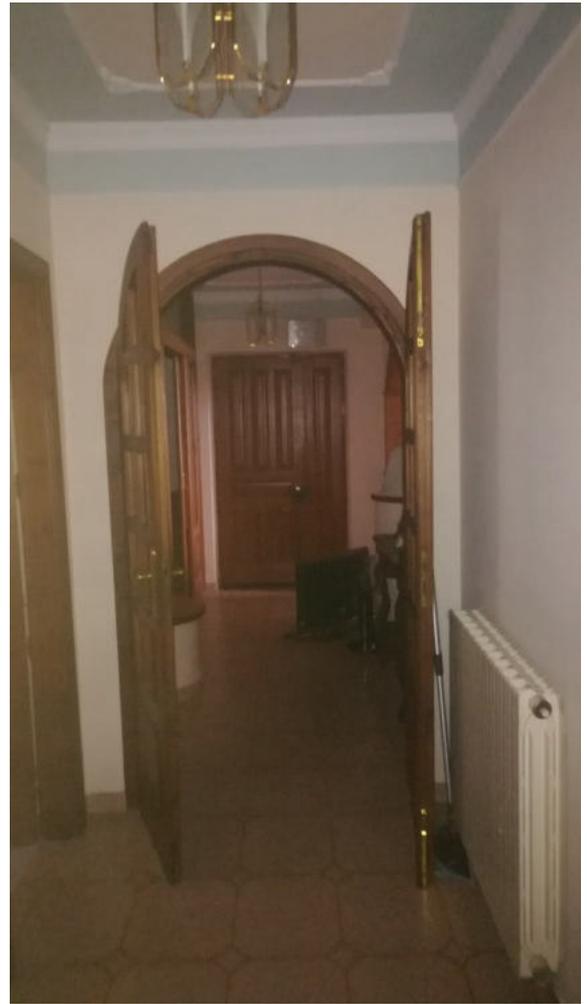
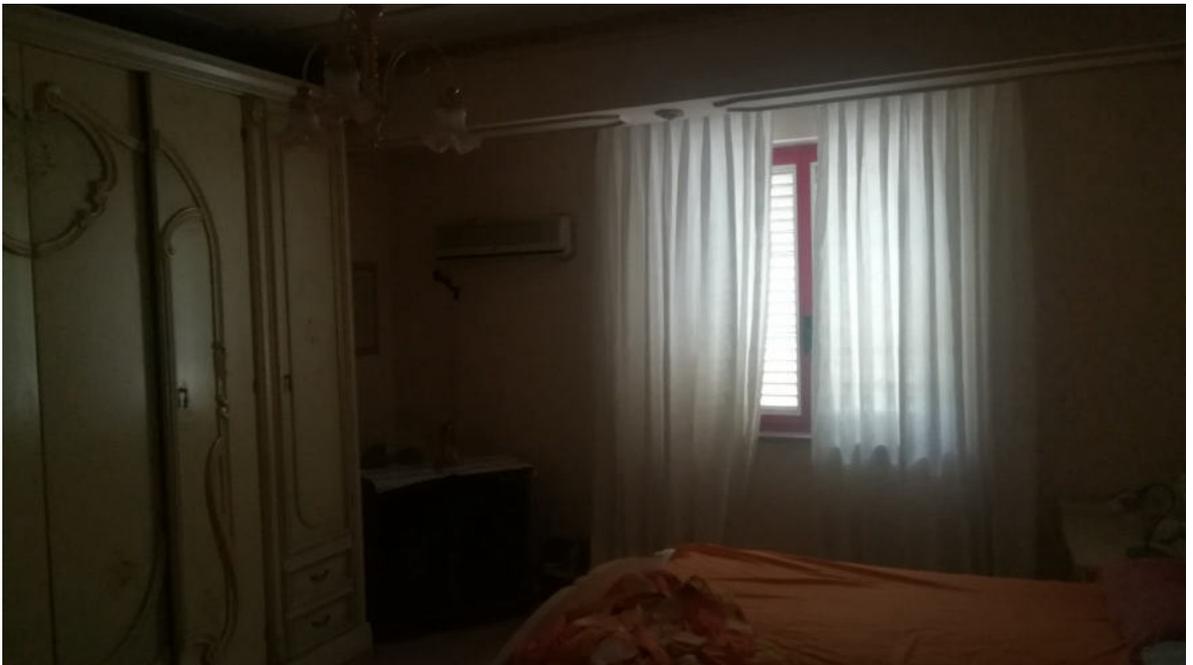
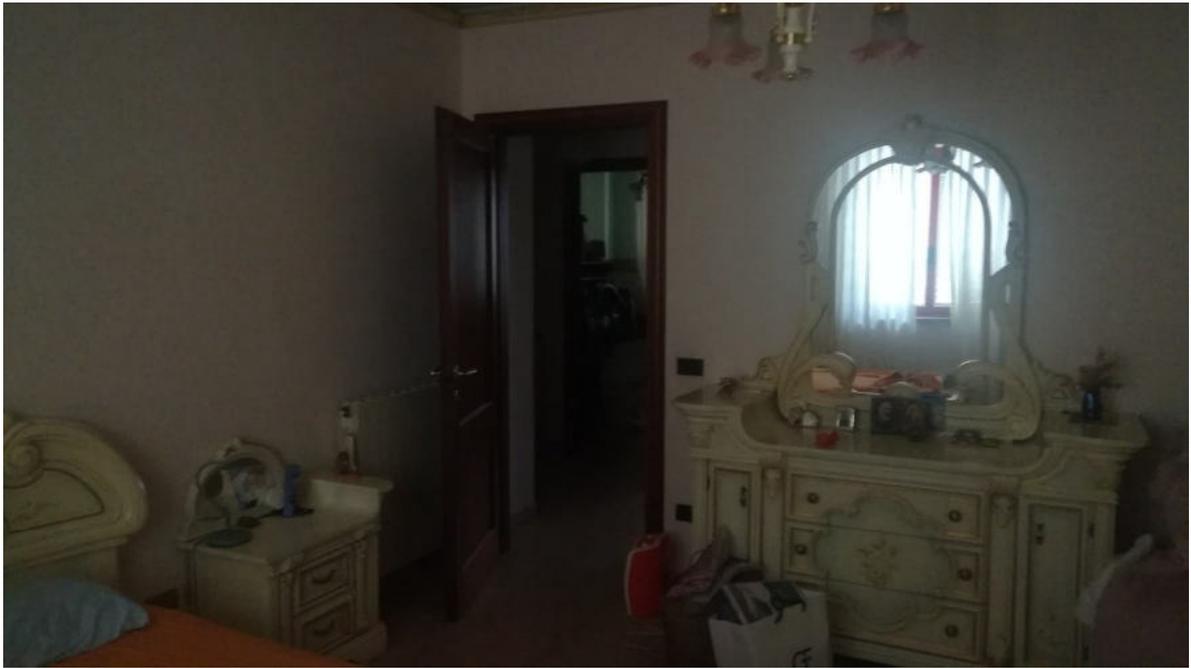
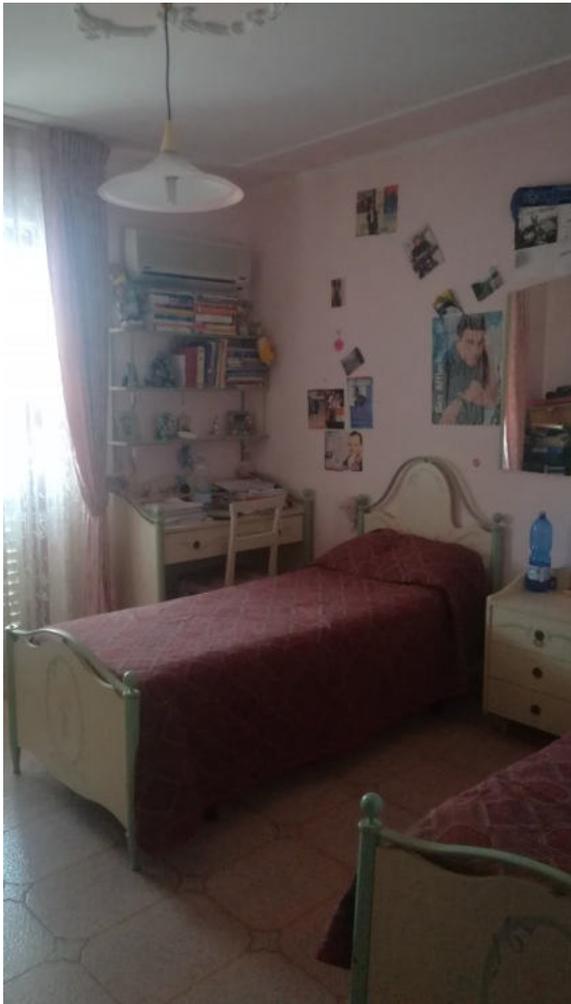
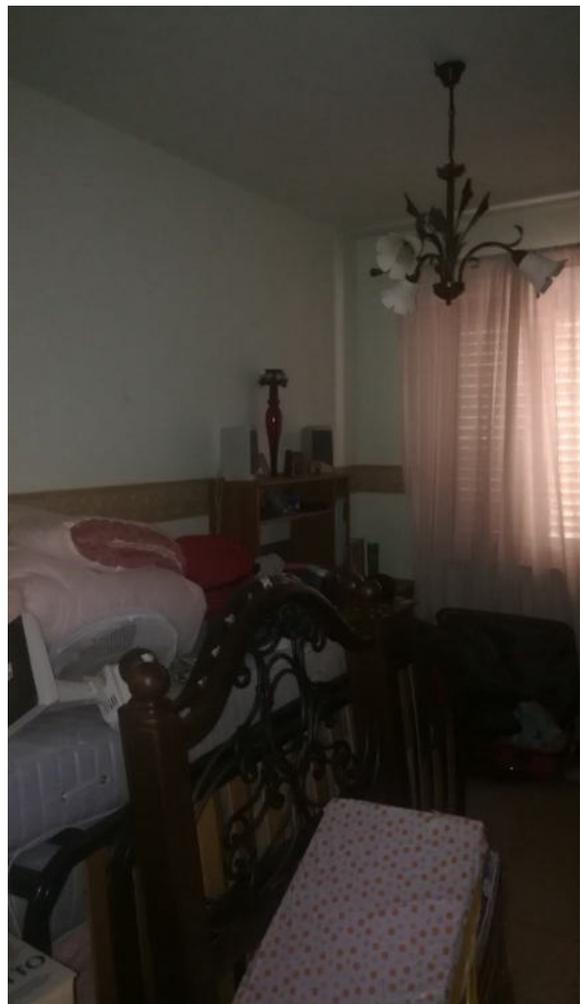
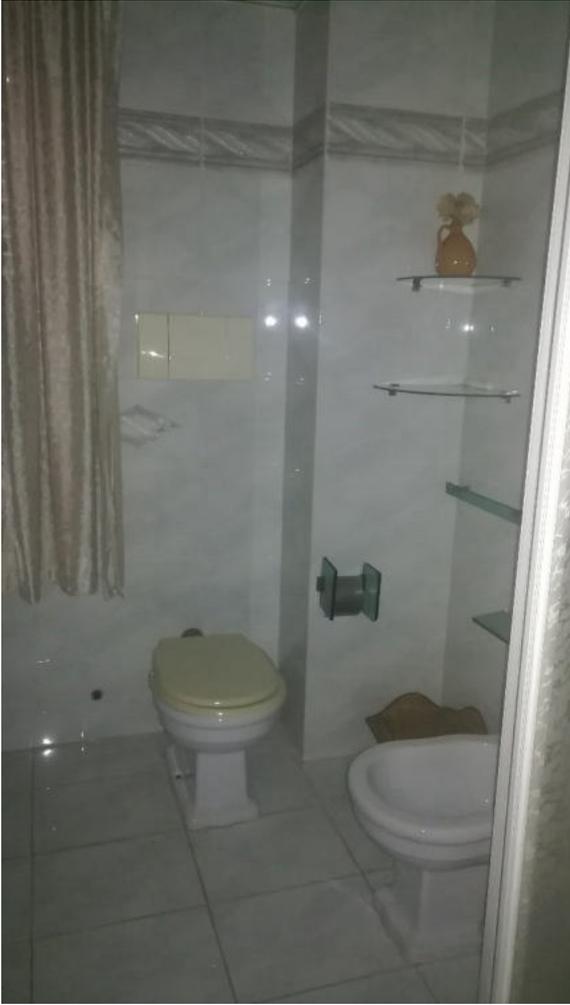
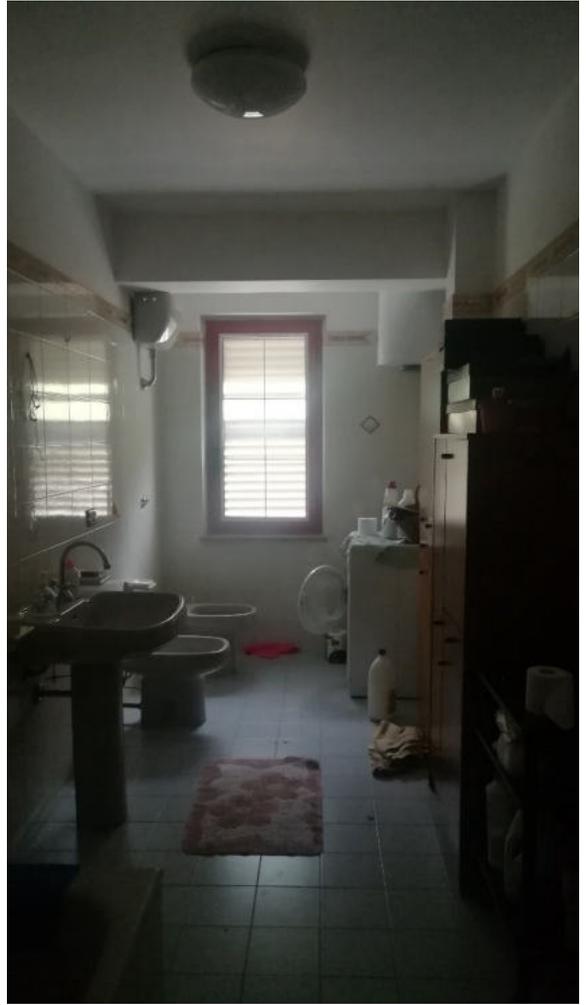
Foto particella n.146 sub 4

Immobile particella 146 sub 4: trattasi di un appartamento posto al primo piano di un fabbricato di tre piani più mansarda ed un piano seminterrato, posto all'ingresso del centro abitato di Stilo, lungo la via Guglielmo Marconi. Il fabbricato è costruito con struttura in cemento armato composto da due vani scala. Il bene pignorato, come detto, è posto al piano primo, ed è costituito da una zona giorno con ingresso, soggiorno, cucina ed una zona notte costituita da tre camere da letto e due bagni tutti comunicanti tra di loro tramite un disimpegno; inoltre sono presenti due balconi, il primo da cui si accede da soggiorno e dà sulla via Marconi e il secondo, verso est, da cui si accede dalla cucina e da una stanza da letto. Lo stato di conservazione dell'appartamento è buono, presenta pavimenti in ceramica, infissi interni in legno e i serramenti esterni in alluminio; esternamente l'intero fabbricato manca di finitura. La superficie dell'appartamento, comprensiva di tamponature e tramezzi di 118,92 mq più la superficie dei balconi pari a 21 mq. L'immobile in questione è identificato al catasto con sub 4, particella 146 del foglio di mappa n.30 del comune di Stilo, categoria A/2 classe 1 consistenza 6,5 vani, superficie 127 mq, escluse aree scoperte 119mq intestato a [REDACTED] nato a Stilo il 18/10/1954 (coniuge deceduto dell'esecutata). Confina verso nord con il vano scala e l'altro appartamento identificato catastalmente con il sub 5, al piano inferiore con il sub 2 e superiormente con il sub 6. I dati identificativi dell'immobile corrispondono a quanto riportato nell'atto di pignoramento e nell'atto di pignoramento di rettifica.

l'immobile sub 4 particella n.146 è stato costruito con concessione di costruzione prot. N.4131 del 15/07/1987, successivamente, sono state rilasciate due concessione per varianti in corso d'opera a distanza di sei giorni una dall'altra. La seconda con protocollo n.5577 del 3/10/1990, e la terza con protocollo n.5708 del 9/10/1990. La concessione intermedia (prot. 5577) non è presente negli archivi dell'Ufficio. Dal confronto della planimetria catastale, che

coincide con quella di progetto, e quella scaturita dal sopralluogo si riscontra una piccola difformità nella diversa distribuzione degli spazi interni. Tale difformità riguarda la presenza di un antibagno all'interno di un bagno nella planimetria di progetto e catastale mentre nella realtà il vano bagno è un unico ambiente. Di tale difformità non esiste alcuna comunicazione e pratica edilizia, è molto probabile che tale variazione si stia effettuata al momento della realizzazione.

Per la sanabilità delle difformità si rende necessario adempiere ad una sanatoria ai sensi dell'art.36 del DPR del 6 giugno 2001 n.380 e precisamente dell'art. 6 bis "interventi subordinati a comunicazione di inizio lavori asseverata" (CILA) che prevede una sanzione pecuniaria di €. 1.000,00. Inoltre presso l'Ufficio tecnico del comune di Stilo non risulta alcuno certificato di agibilità e nessuna certificazione dell'impianto elettrico. Pertanto per sanare la difformità si ha:

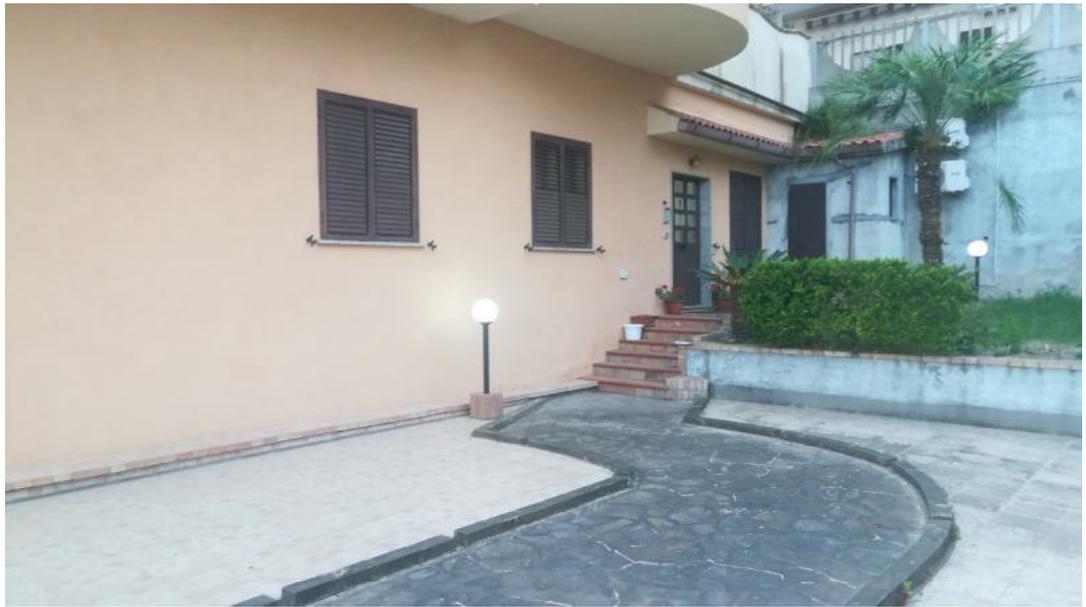
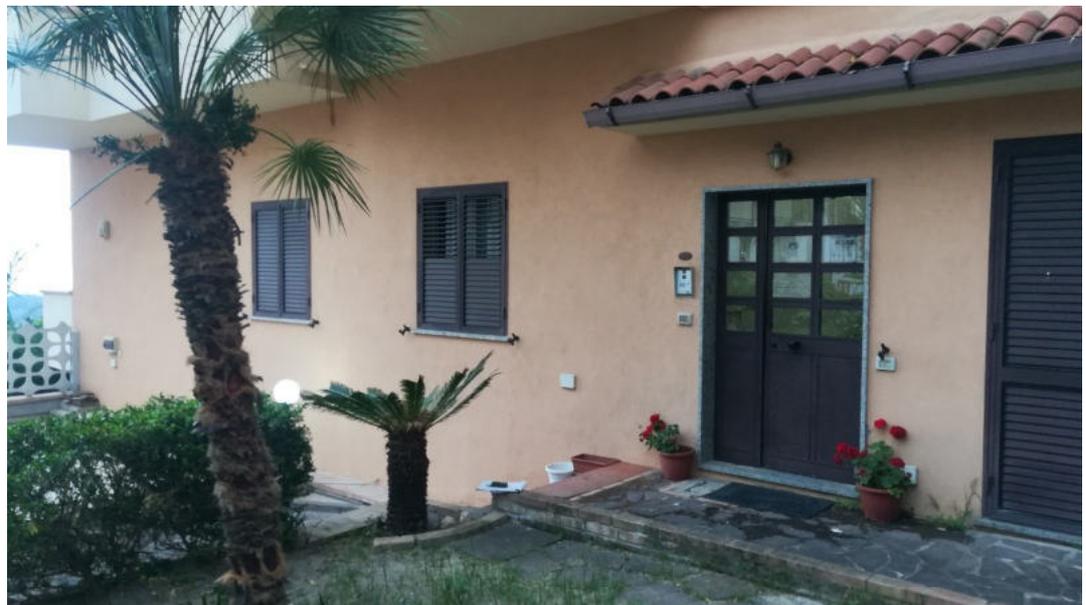
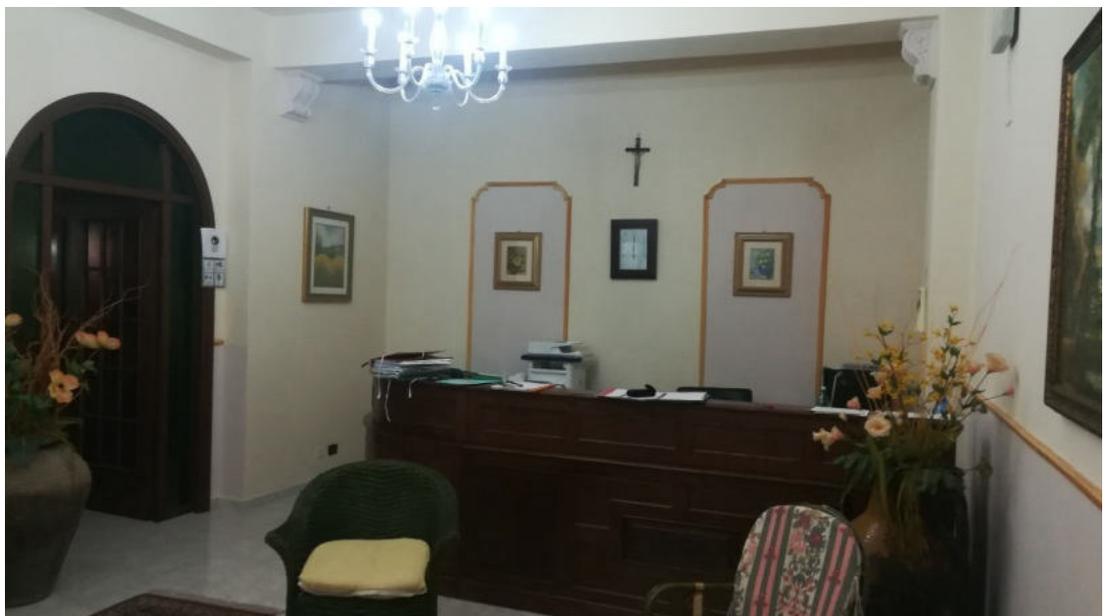
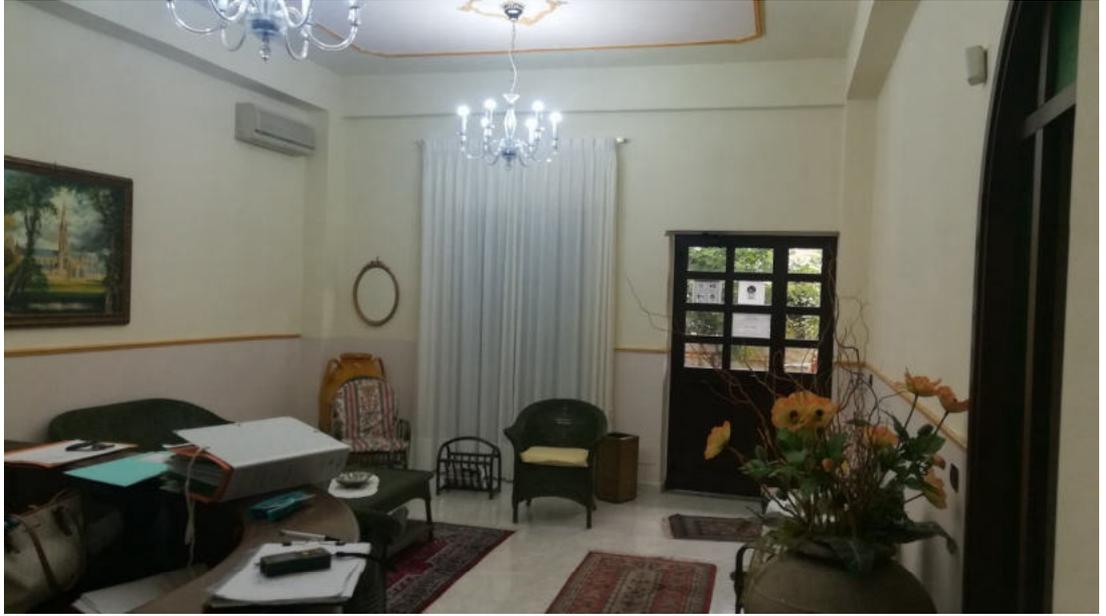
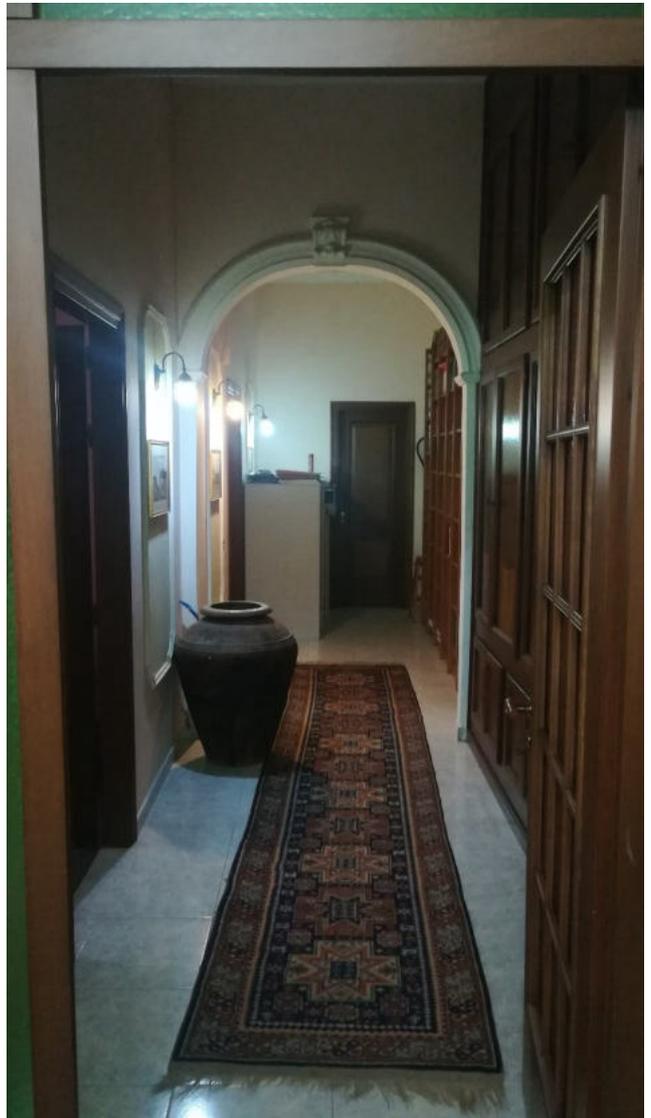
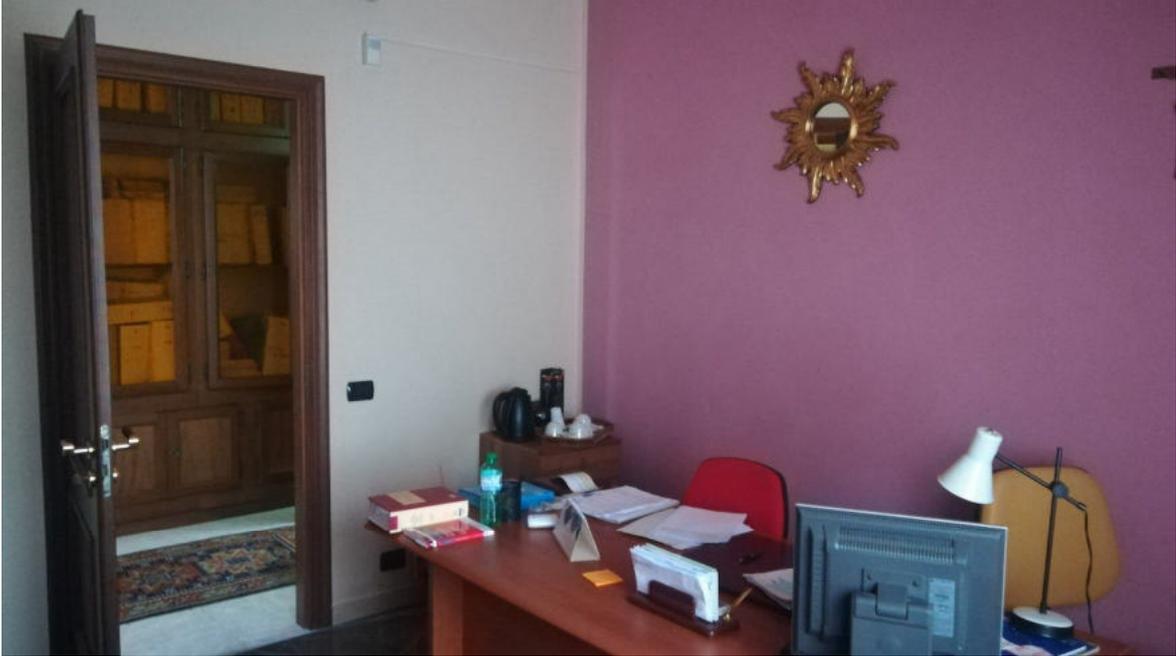
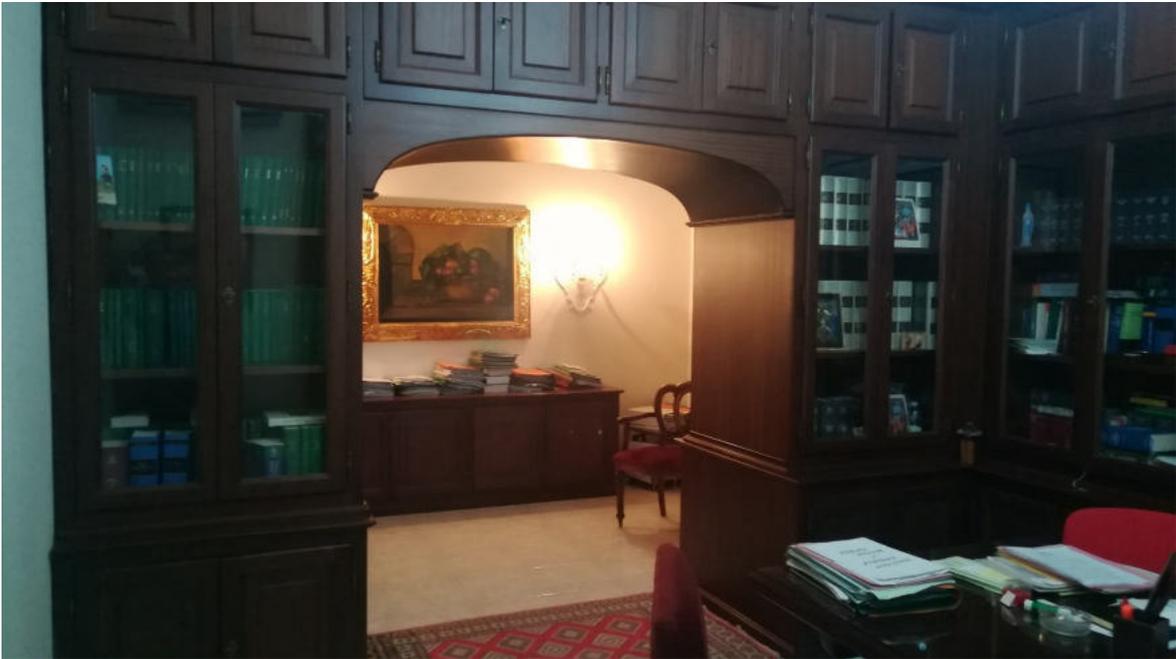
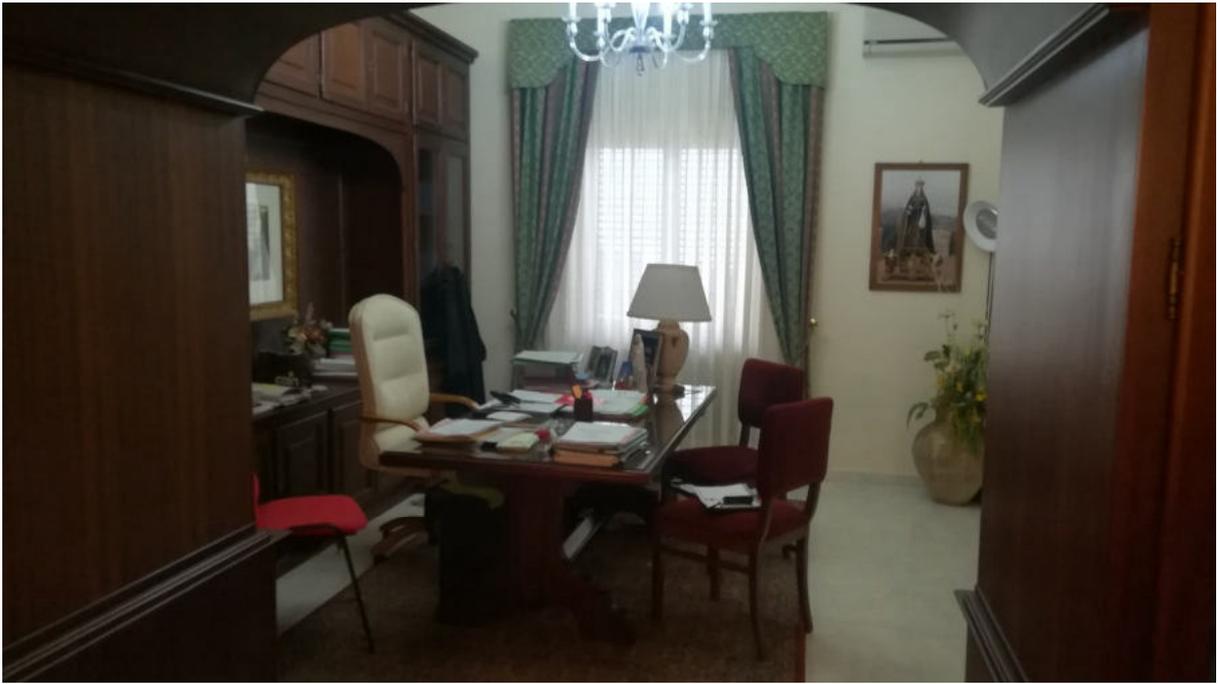
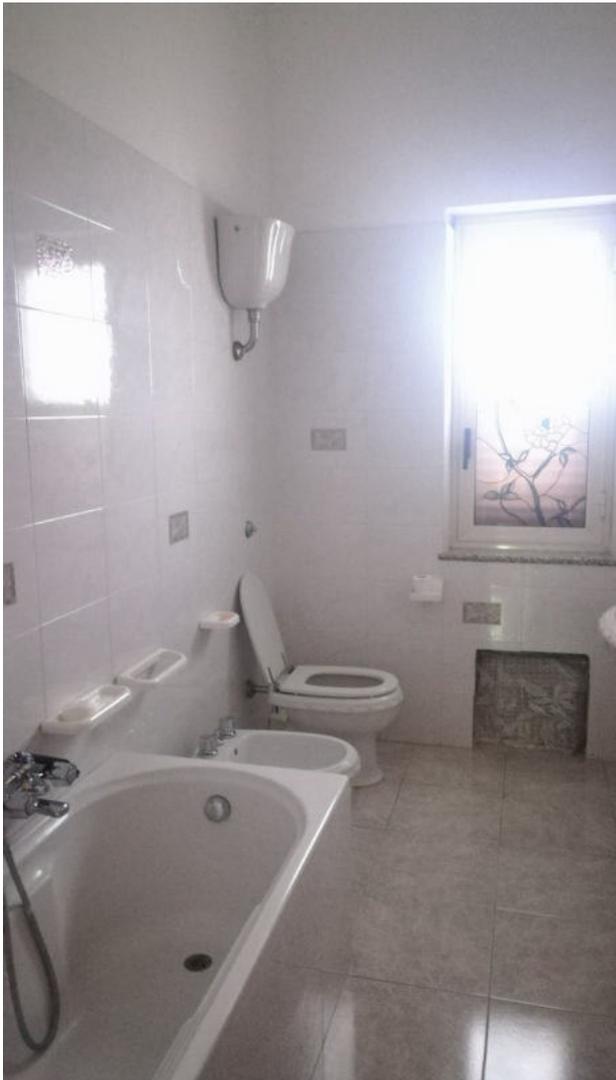
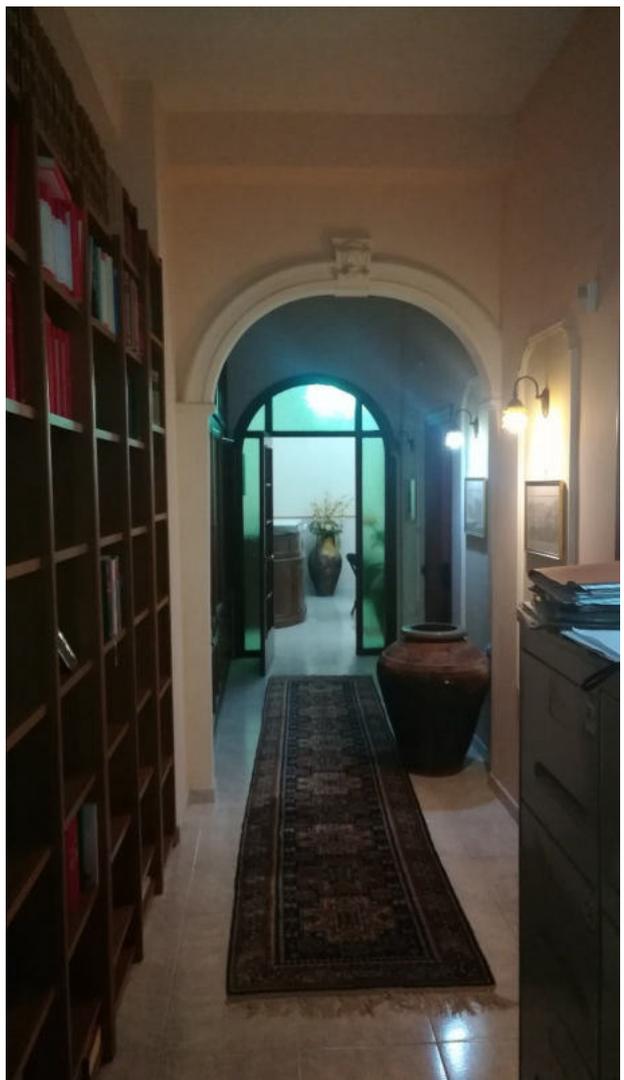
Foto particella 417 sub 6

Immobile particella 417 sub 6: è un immobile facente parte di un fabbricato più grande con struttura in cemento armato, posto al piano seminterrato con ingresso separato. Il fabbricato è stato costruito probabilmente per essere abitato da un'unica famiglia. I locali pignorati sono adibiti a studio professionale ma catastalmente risulta A2 (abitazione di tipo civile). Il bene ha l'accesso tramite il passaggio dal sub 11 (intestato sempre a [REDACTED] tramite una doppia rampa di scale si passa sul solaio del sub 11 e si accede ad una piccola corte del sub 6 e quindi nei locali. All'ingresso troviamo un'ampia stanza utilizzata come ricezione e attesa dei clienti, da qui si passa ad un corridoio che dà l'accesso ad una stanza studio di piccole dimensioni e una stanza studio di maggiore ampiezza con accesso ad un balcone, alla fine del corridoio vi è la porta al bagno. Lo stato di conservazione dell'appartamento è buono, presenta pavimenti in ceramica, infissi interni in legno e serramenti esterni in alluminio; esternamente l'intero fabbricato è ben rifinito. La superficie dell'appartamento, comprensiva di tamponature e tramezzi di 115,00 mq più la superficie del balcone pari a 8,73 mq mentre quella della corte è di 55,71. Sulla corte insiste un piccolo ripostiglio di 3,30 mq, del quale non risulta né accatastamento né pratiche edilizie autorizzative per la costruzione. Catastalmente l'immobile è identificato con sub 6, particella 417 del foglio di mappa n.30 del comune di Stilo, categoria A/2 classe 1 consistenza 5,5 vani, superficie 128 mq, escluse aree scoperte 122mq, intestato a [REDACTED] nato a Stilo il 18/10/1954 e [REDACTED] nata a Placanica il 03/03/1961. Confina a ovest con la particella n.146, a sud con il sub 5. I dati identificativi dell'immobile corrispondono a quanto riportato nell'atto di rettifica del pignoramento.

Per **l'immobile sub 6 particella n.417**: dalla ricerca effettuata presso l'Ufficio tecnico del comune di Stilo sono stati trovati alcune tavole riguardanti i disegni progettuali e autorizzazione dell'Ufficio del Genio Civile mentre per quanto riguarda la Concessione di Costruzione si è riuscito a trovare solo il protocollo di uscita del titolo abilitativo, a tal proposito l'Ufficio tecnico ha provveduto al rilascio di una attestazione. Dal confronto dei disegni di progetto nonché dalla planimetria catastale con la planimetria scaturita dal rilievo del sopralluogo sono emersi diverse difformità:

1. Non è stata realizzata la scala prevista in progetto per il collegamento tra il piano 1 seminterrato e il piano terra; in tale spazio è stato realizzato un vano abitativo

2. Aumento della luce netta del piano 1 seminterrato da 280 cm, quanto previsto in progetto, a 346 quanto rilevato dal sopralluogo, tale modifica comporta una diversa altezza dei pilastri e un aumento di volumetria

3. Chiusura di un portico sulla facciata est del fabbricato
4. Una realizzazione di un balcone in corrispondenza della chiusura del portico non prevista in progetto

5. Divisione in due unità abitative del piano 1 seminterrato mentre nel progetto era prevista un'unica unità. Tale divisione, comunque, è riportata al catasto.

6. Realizzazione di un piccolo ripostiglio sulla corte del sub 6
7. Mancato aggiornamento dell'elaborato planimetrico riguardante la scala di accesso al sub 6 dopo la realizzazione del deposito sub 11

8. Mancato aggiornamento della categoria catastale da civile abitazione A/2 in studi professionale A/10
9. Mancanza del certificato di agibilità e dell'impianto elettrico.

Per l'immobile sub 6 particella n.417: Per sanare le difformità elencate al quesito c della presente relazione si dovrà procedere con una sanatoria di cui all'art. 36 del DPR n.380 in quanto gli interventi eseguiti sono in parziale difformità dal Permesso di Costruzione (art.34 del DPR n.380) e comunque alcune variazioni apportate rientrano nell'articolo 32 del TU (violazione delle norme in materia antisismica) ecco perché oltre al permesso in costruzione in sanatoria a livello urbanistico necessita una sanatoria a livello strutturale. Nello specifico si dovrà procedere **per i punti 1, 2, 3 e 4**

Si prevede la demolizione del piccolo ripostiglio visto che la volumetria consentita è già stata superata. In considerazione dello stato di fatto del piccolo volume si prevede, per la demolizione e lo smaltimento del materiale, una somma di €.1.000,00
