TRIBUNALE CIVILE DI LOCRI

Reg. Es. Immobiliari n.52/2018 + 44/2021

RELAZIONE DI CONSULENZA

TECNICA D'UFFICIO

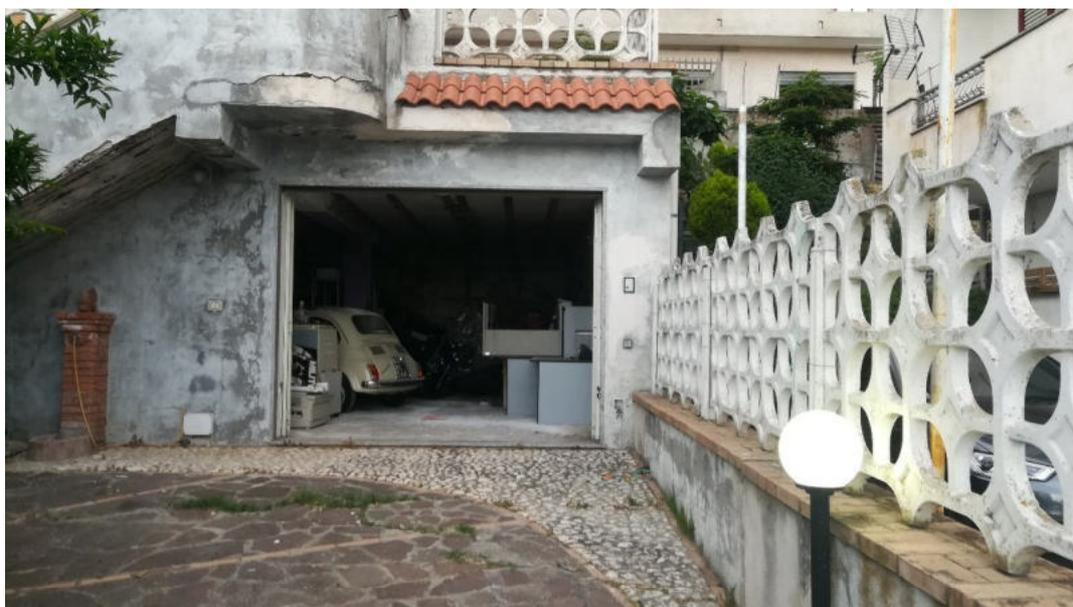
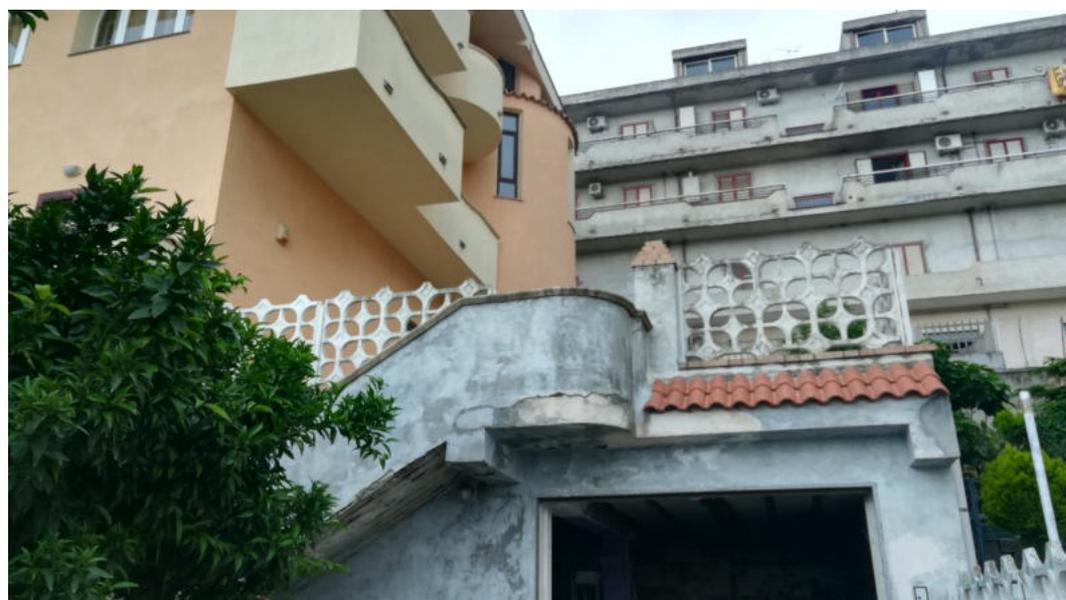
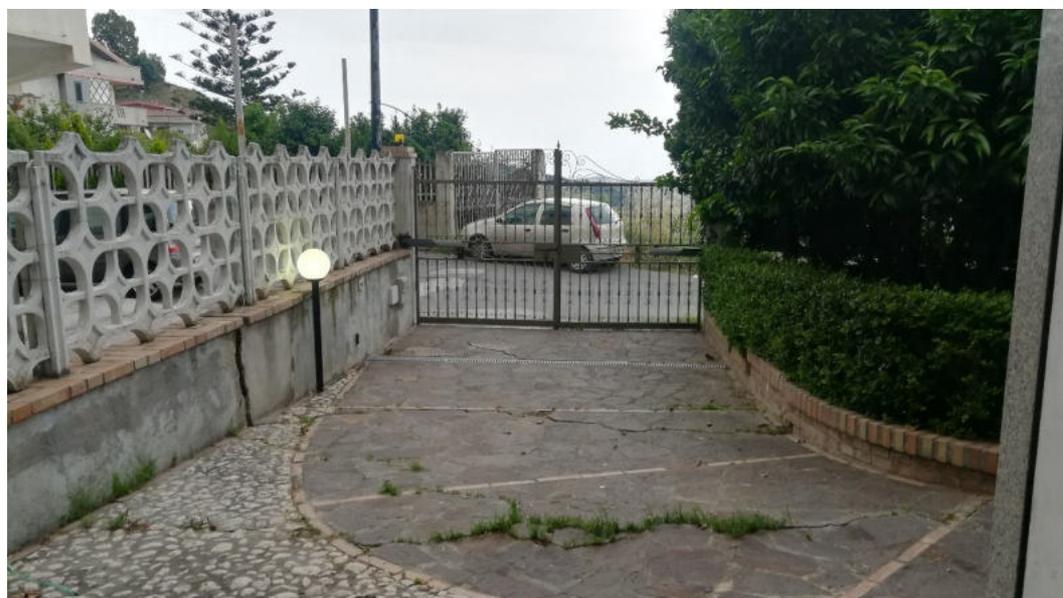
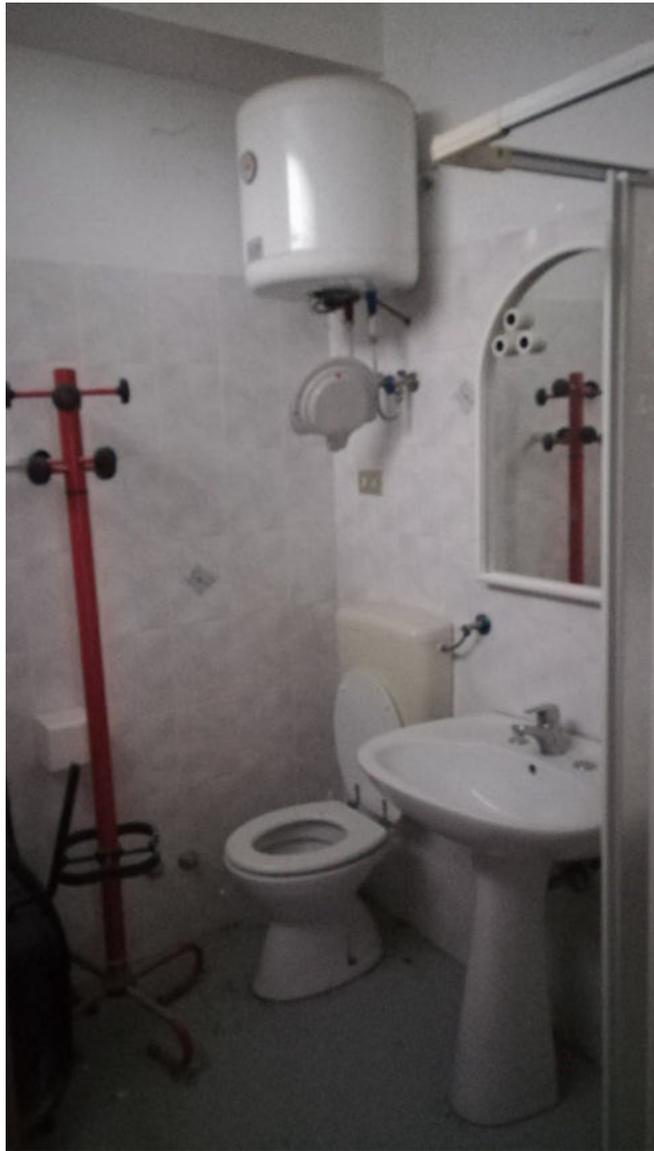
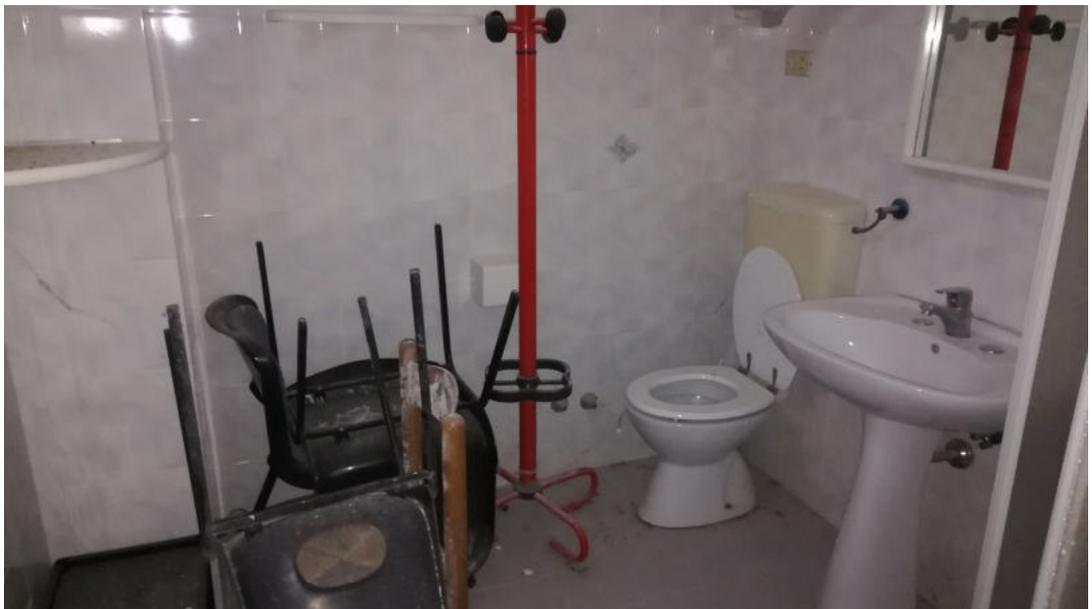
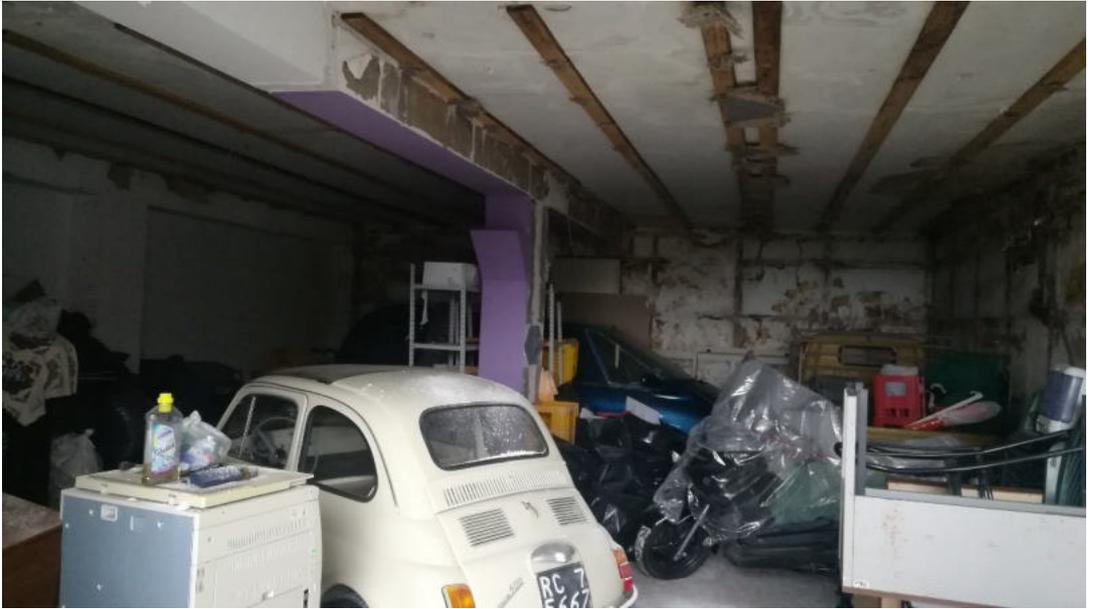
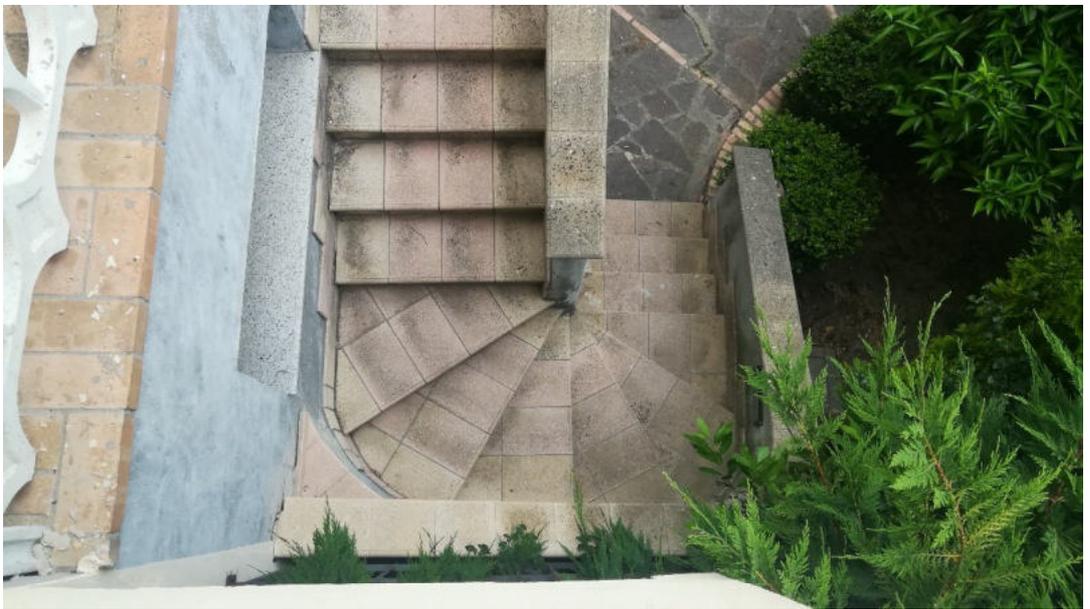
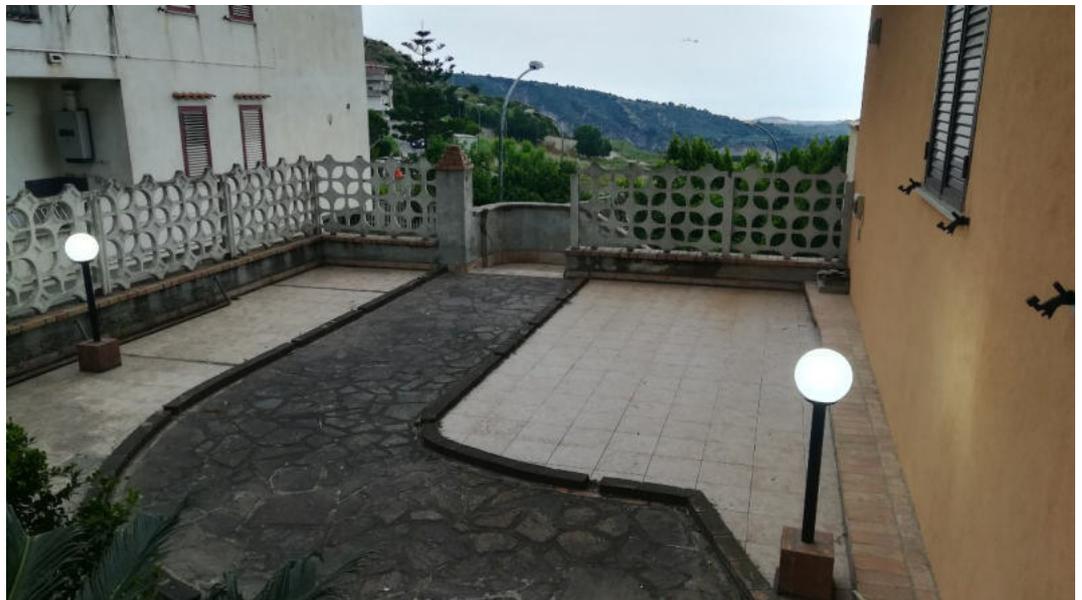
Foto particella 417 sub 11

Immobile particella 417 sub 11: l'immobile in oggetto ha una struttura a sé, diviso dal fabbricato principale da un giunto tecnico, in quanto costruito alcuni anni più tardi. Si tratta di un garage/deposito di pertinenza del sub 6, descritto in precedenza; ha una struttura in

cemento armato ed è costruito tra il fabbricato principale e sul confine della particella n.147 (di altra proprietà). Il sub 11, oltre al volume costruito, presenta, nella parte anteriore, una corte sulla quale è stata costruita la scala per l'accesso al sub 6. Il bene si sviluppa come un unico e grande ambiente in cui si trova un piccolo bagno posto in un angolo vicino l'ingresso. L'ambiente principale non presenta finestre, mentre nel bagno si trova una finestra posta in alto per presa luce e areazione. L'ingresso del garage/deposito è costituito da una grande porta con infisso in alluminio vetrato e serranda metallica motorizzata. Lo stato di conservazione è mediocre, internamente presenta umidità e segni di infiltrazione d'acqua dal solaio, esternamente non ha finitura ma solo l'intonaco liscio e la rampa di accesso e il muro di divisione mostra ampie lesioni per evidente spostamento del terreno. L'estradosso del solaio è pavimentato e serve come accesso al sub 6. La superficie dell'immobile è di 80,79 mq mentre quella della corte è di 68 mq. Catastalmente l'immobile è identificato con sub 11, particella 417 del foglio di mappa n.30 del comune di Stilo, categoria C/2 classe 1, consistenza 77 mq. L'intestazione catastale è a nome [REDACTED] nato a Stilo il 18/10/1954 e [REDACTED] nata a Placanica il 03/03/1961. Confina a ovest con la corte del sub 6, a nord con la particella n.147, a sud con il sub 10. I dati identificativi dell'immobile corrispondono a quanto riportato nell'atto di rettifica del pignoramento.

l'immobile sub 11 particella n.417 è stato realizzato, insieme ad un altro immobile con Concessione per l'Edificazione dei Lavori del 7/04/1995 come corpi di fabbrica interrati. Dalla stessa concessione emerge che l'autorizzazione dell'Ufficio del Genio Civile riportante n.12130/2547 del 4/3/1994, non è presente negli archivi comunali. I disegni di progetto corrispondono con la planimetria catastale ma non con la planimetria di sopralluogo e precisamente: nelle planimetrie depositate non viene riportata la scala di accesso al lastrico solare e quindi di accesso al sub 6. Come per gli altri immobili manca il certificato dell'impianto elettrico e il certificato di agibilità.

L'immobile sub 11 particella n.417: Per sanare la realizzazione della scala costruita nella corte del sub 11 è necessario adempiere ad una sanatoria ai sensi dell'art.36 del DPR del 6 giugno 2001 n.380, in quanto tale opera è stata realizzata in difformità alla Concessione per l'Edificazione dei Lavori del 7/04/1995 presentata per la realizzazione del sub 11. Vista la situazione di interazione che c'è tra il sub 6 e il sub 11 (stessi proprietari, pertinenza l'uno dell'altro, necessità di passaggio dal sub 11 per raggiungere il sub 6) tale opera può essere integrata nel permesso di costruzione in sanatoria richiesto per il sub 6. Tale difformità (scala) dovrà essere demolita e ricostruita in base al nuovo progetto in sanatoria essendo stata costruita senza disegni e calcoli statici per come cita il comma 1 dell'art.34 del dpr 380. Per la demolizione e lo smaltimento del materiale si prevede una somma pari a euro 2.000,00. Riassumendo per sanare le difformità si avrà:
