**TRIBUNALE DI LAGONEGRO**

**E.I. 101/16 R.G.E.**

il C.T.U.: *Ing. Giuseppe Paternoster*

*Relazione di Consulenza Tecnica di Ufficio*  
**“Stima Immobiliare”**

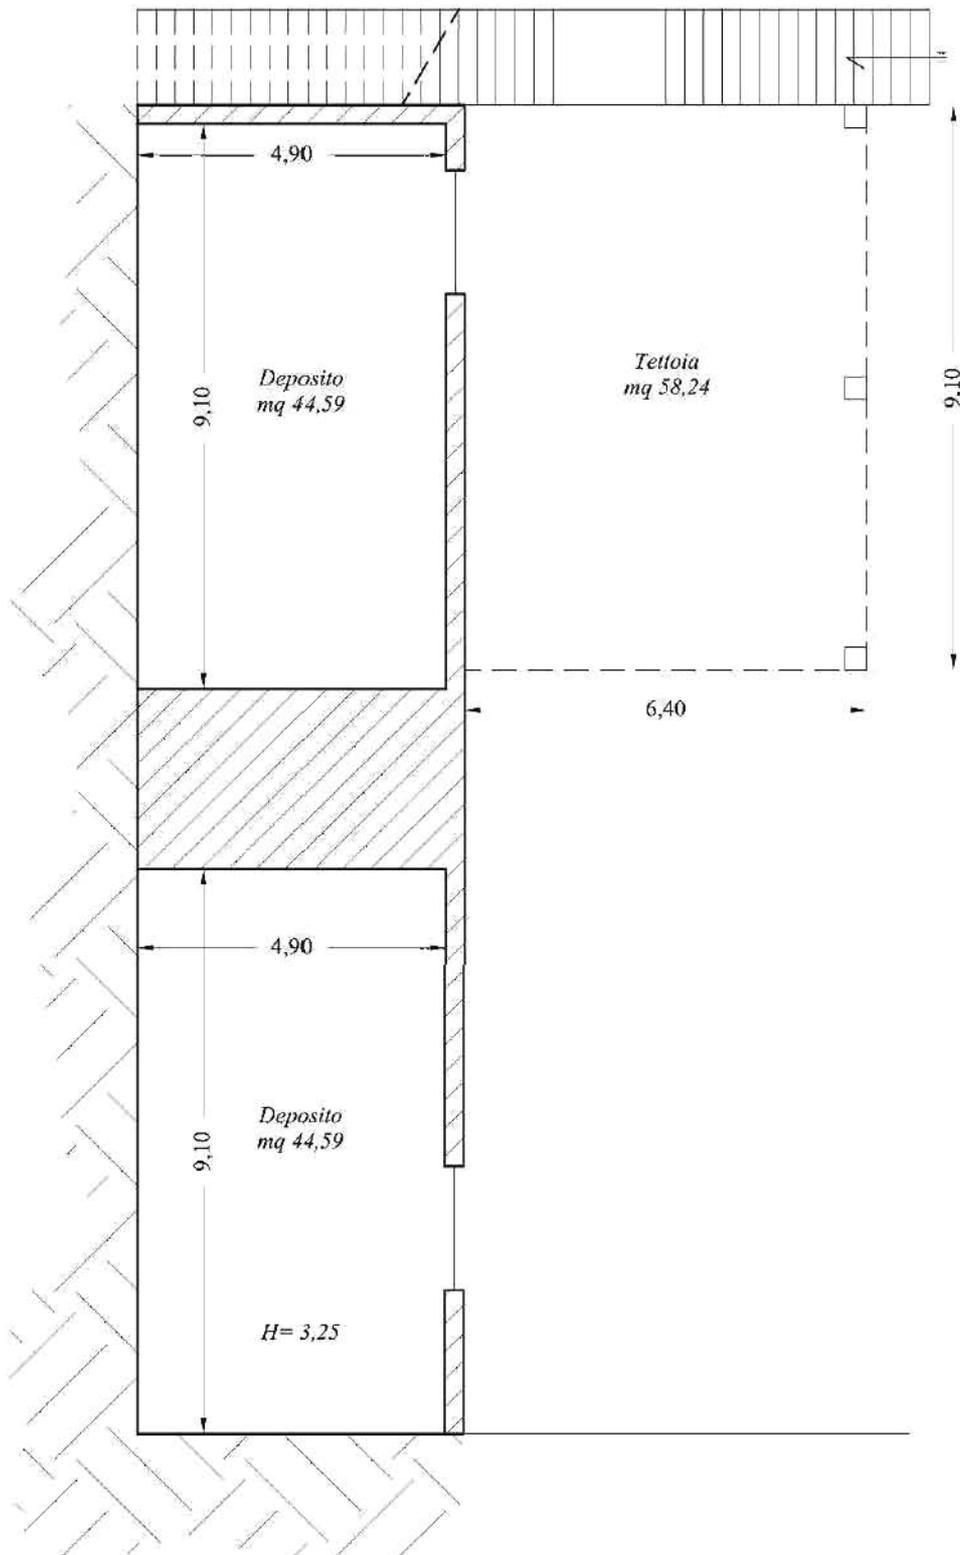
# Pianta Piano Terra

Pianta dello stato di fatto al 10 settembre 2018

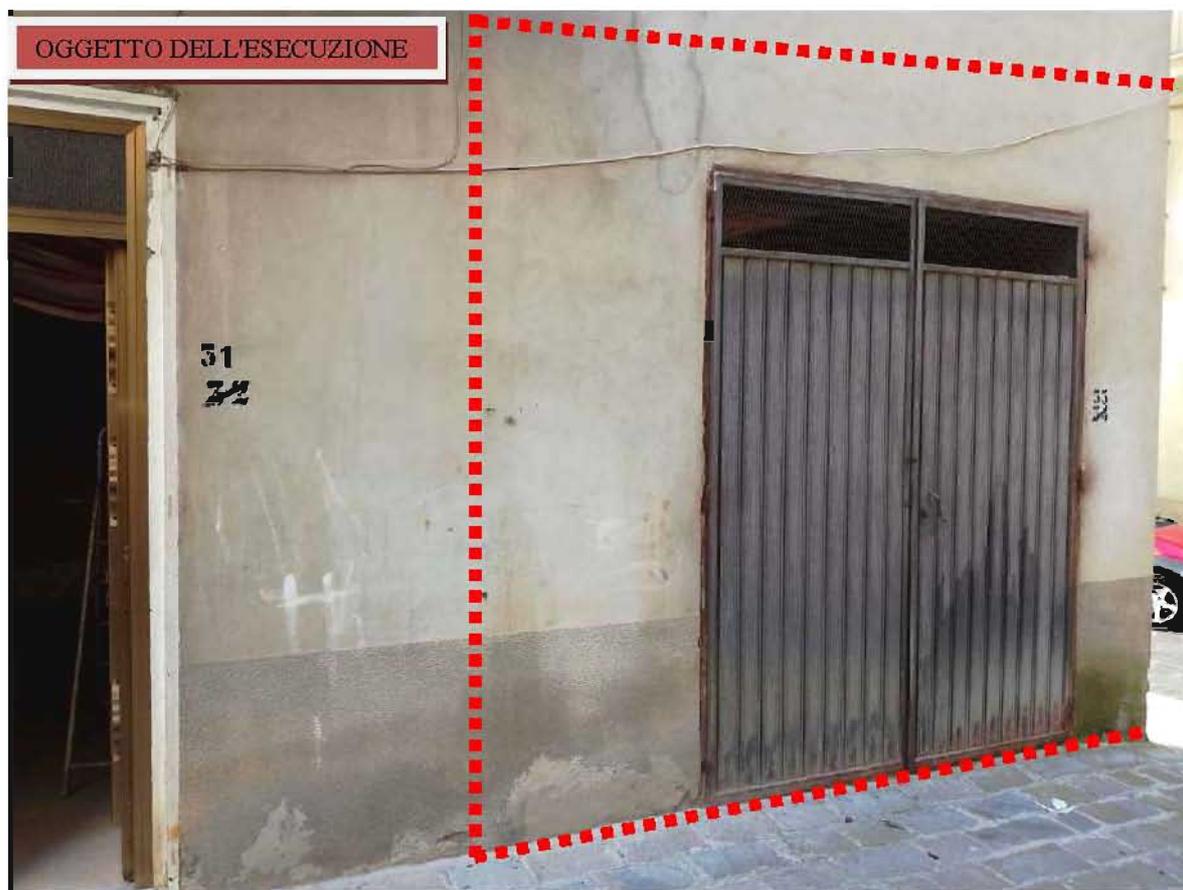
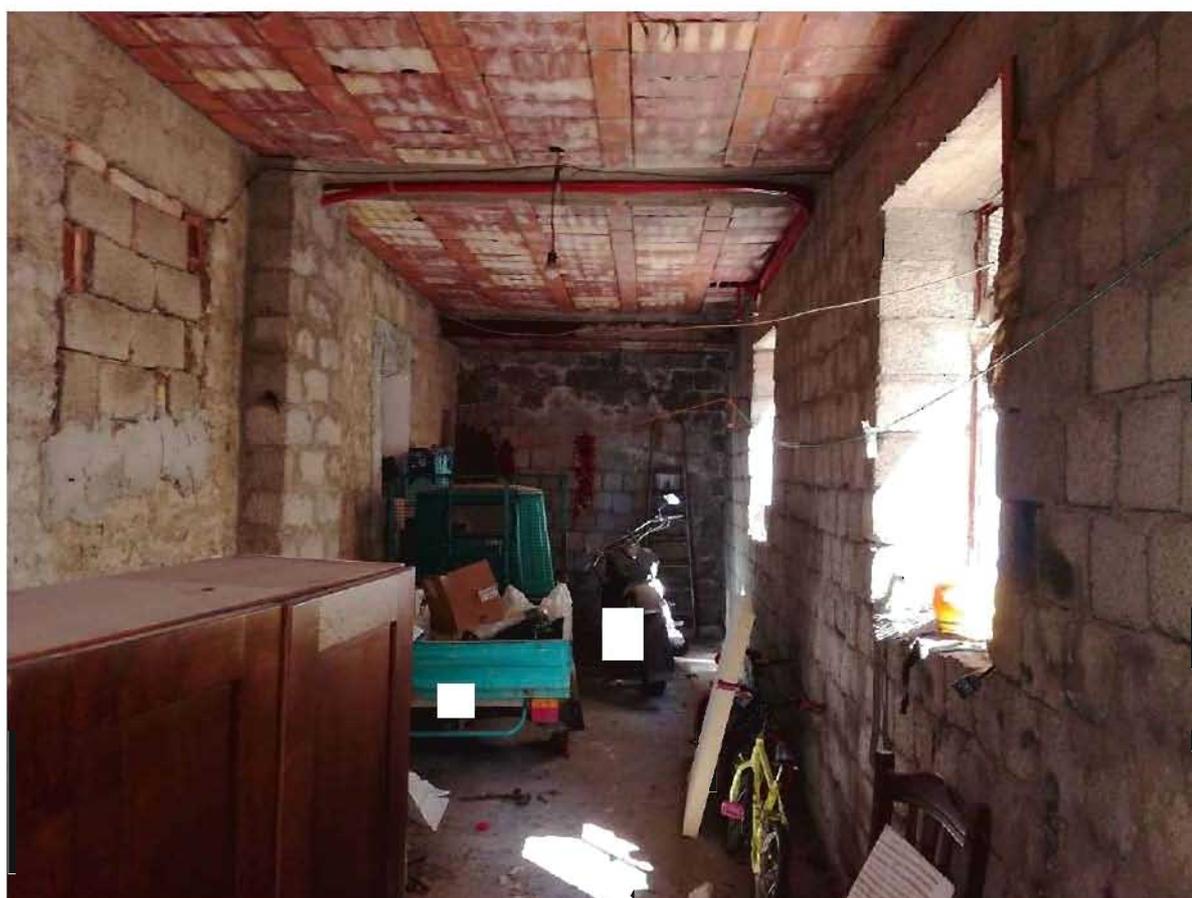
Documentazione Fotografica

Le opere di finitura non esistono, eccetto la porta metallica di ingresso, quindi il suddetto immobile è allo stato rustico. L'immobile non è dotato di impianti elettrici/idrici e termici, ed è privo di utenza telefonica, si evidenzia che l'immobile risulta essere occupato dal \_\_\_\_\_ lo stato di manutenzione dello stesso, al momento del sopralluogo, in data 18 marzo 2019, risultava essere mediocre.
