TRIBUNALE DI COSENZA
SEZIONE ESECUZIONE IMMOBILIARE
GIUDICE DOTT.SSA FRANCESCA GOGGIAMANI

CONSULENZA TECNICA D'UFFICIO

**NELLA PROCEDURA R.G.E. 269/2013 PROMOSSA DA BANCA POPOLARE DI BARI
SOC. COOP. PER AZIONI C/**

IL C.T.U.
ING. CORRADO BIONDO

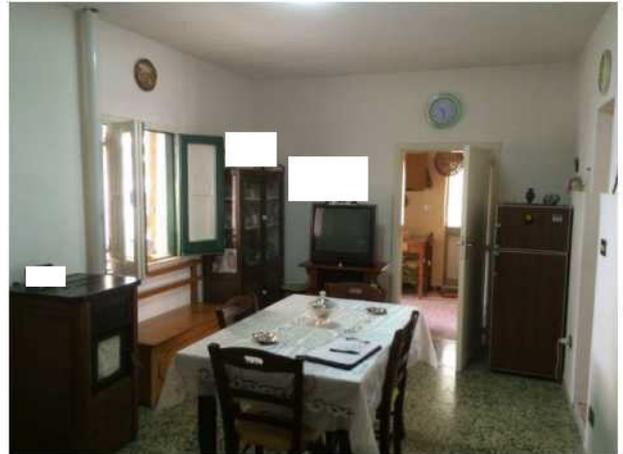
FOTO 4 - SOGGIORNO

- Impianto idrico di adduzione diretto all'acquedotto comunale;
- Impianto elettrico ormai vetusto, ma a norma con salvavita;
- Impianto telefonico non presente;
- Impianto di riscaldamento non rilevato. E' presente una stufa a pellet nel soggiorno;
- Impianto di acqua calda sanitaria presente, con boilet elettrico in bagno;
- Impianto di messa a terra non rilevato.

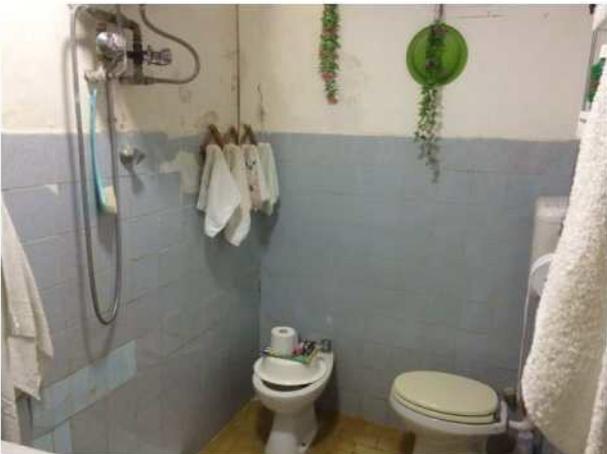
FOTO 5 – WC

La pavimentazione è composta da mattonelle in graniglia di marmo di vari colori non omogenei tra loro ad eccezione del wc e del locale deposito che si presenta in gres porcellanato di scarsa qualità.

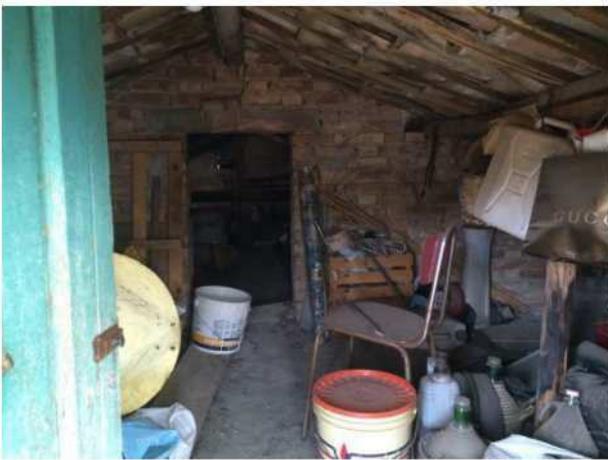
FOTO 9 – SOTTOTETTO

Il fabbricato è costituito da un locale d'ingresso, due camere da letto, una cucina, un wc, un soggiorno ed un locale adibito a deposito. Attraverso una scala esterna in metallo si accede ad un locale sottotetto adibito a deposito.

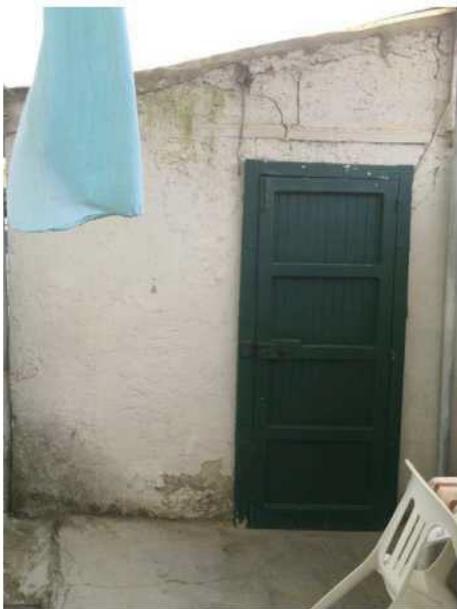
FOTO 11 – LOCALE ABUSIVO

Nel corso del sopralluogo, è stata rilevata la presenza di un piccolo locale separato dal fabbricato ed ubicato nello spazio della corte esterna (Allegato 10). Si tratta di una costruzione in mattoni forati con superficie di base di circa 2.00 m x 3.00 m ed altezza variabile da 2.50 m a 3.00 m. Nel progetto presentato al comune dall'Ing. Urbano per l'ottenimento del Permesso a Costruire in Sanatoria non è menzionata alcuna costruzione esterna al fabbricato. Dunque, tale costruzione è da ritenersi abusiva e da sottoporre a demolizione. Considerando l'estensione della struttura abusiva, i costi per la demolizione e lo smaltimento dei materiali si attestano su una cifra pari a 2.000,00 Euro.

Applicando un abbattimento forfettario del 15%, il più probabile valore di mercato risulta, quindi, pari a 59496,41 €. Sottraendo a tale valore il costo necessario per la demolizione della struttura abusiva e lo smaltimento dei materiali precedentemente calcolato (2000,00 Euro) si ottiene un valore di 57496,41 €, arrotondato a **58.000,00 € (cinquantottomila/00 euro)**.
