## TRIBUNALE CIVILE DI FROSINONE

Tipo procedura ACCERTAMENTO TECNICO PREVENTIVO/PROVA  
TESTIMONIALE Numero di ruolo generale 3584/2021

### **RELAZIONE FINALE** **CONSULENZA TECNICA D'UFFICIO**

**CTU ARCH. FABIO ROCCO**

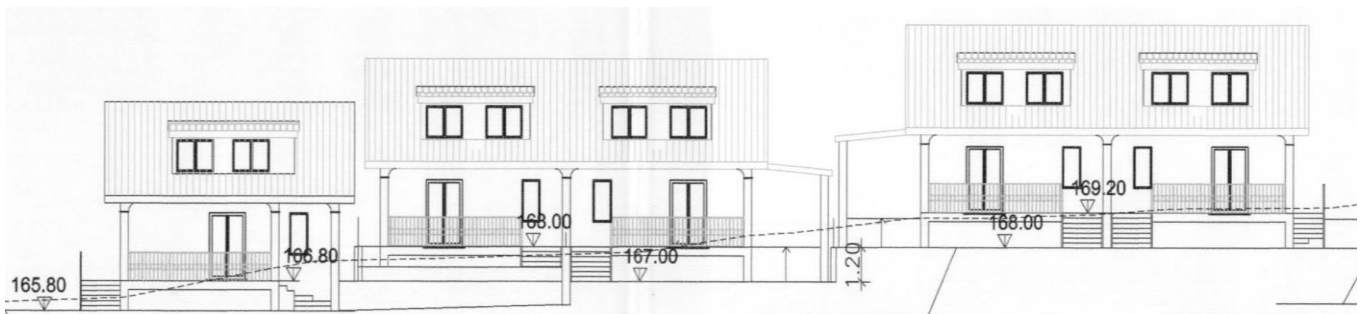
prospetto nord-est

Sono state realizzate due tipologie; una bifamiliare con dimensioni approssimative in pianta di 14,50 ml x 12,26 ml ed una unifamiliare di dimensioni approssimative in pianta di 8,40 ml x 10,50 ml.

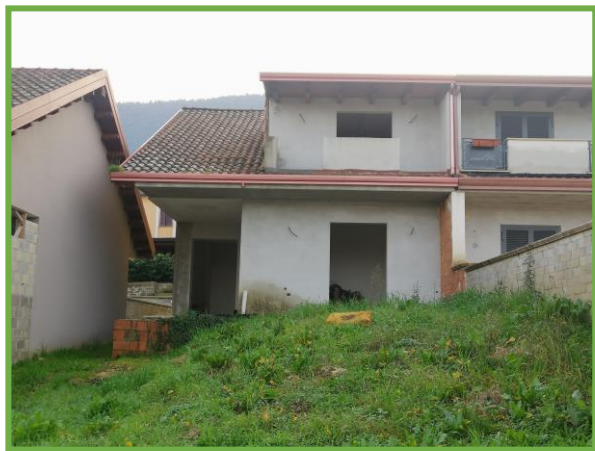
PROSPETTO NORD UNITÀ 2

Il fabbricato si trova in corso di costruzione in Ceccano, via Badia snc, le consistenze catastali coincidono sostanzialmente con le consistenze superficiali rilevate in loco, è costituito da un piano terra e un piano primo a uso locale tecnico non abitabile, l'edificio progettato e composto da struttura in cemento armato, copertura in legno lamellare, sono stati realizzati sia l'intonaco interno ed esterno, gli impianti sono installati al 70%, la struttura è priva di pavimentazione e di infissi sia interni che esterni, inoltre la tinteggiatura delle pareti interna ed esterna necessita di rivisitazione. (vedere allegato 13 – 14 – 15 – 16 – 17 – 18 )

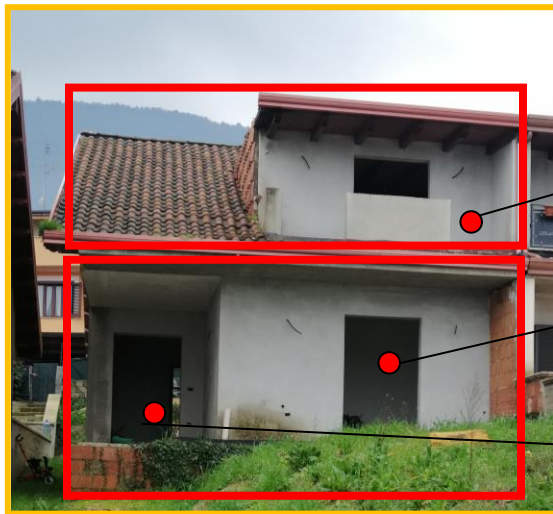
Prospetto nord piano terra e primo piano

- Balcone locale tecnico
- Porta finestra camera
- Ingresso abitazione

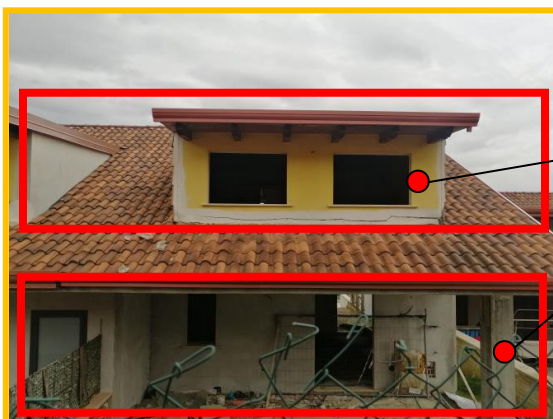
Prospetto sud piano terra e primo piano

- Finestre locale stenditoio e lavatoio
- Portico

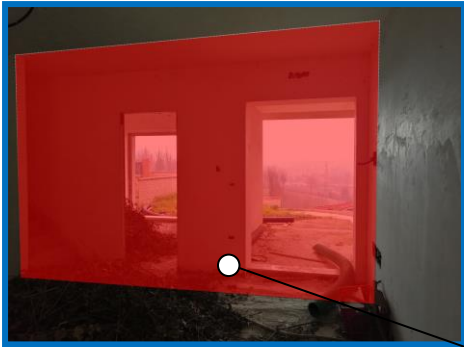
L'immagine descrive due porte, una d'ingresso e l'altra che conduce nel soggiorno, si può notare che, il tramezzo in rosso, tra l'ingresso e la camera denominata letto è stato demolito.

○ Tramezzo stato di progetto

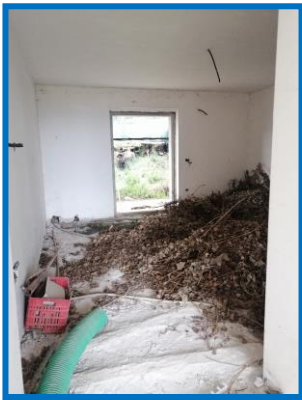
Diversamente dal disegno presentato in comune, da questa immagine scattata sulla soglia d'ingresso, si può notare un ambiente unico senza tramezzi.

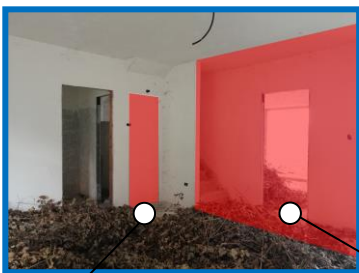
Come si può notare da questa immagine il tramezzo, successivamente demolito, era stata concepita per dividere ingresso/scale dalla camera (disegno in rosso).

○ Tramezzo stato di progetto

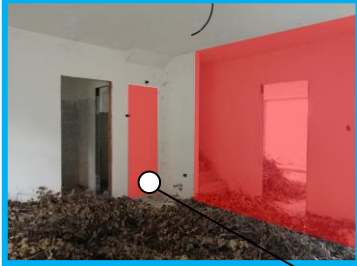
Come si può notare da questa immagine la porta, secondo i disegni originari presentati al comune, era stata concepita tra la porta del bagno e la scala (disegno in rosso), invece è stata spostata all'interno della cucina.

○ Porta ripostiglio stato di progetto

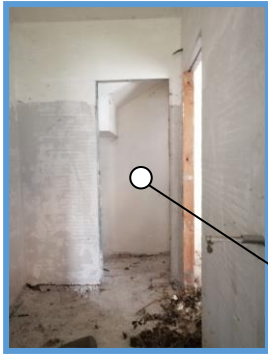
Cucina, che da progetto presentato doveva essere un bagno e successivamente destinata a cucina, si può notare la porta d'ingresso al ripostiglio

○ Porta ripostiglio stato di progetto

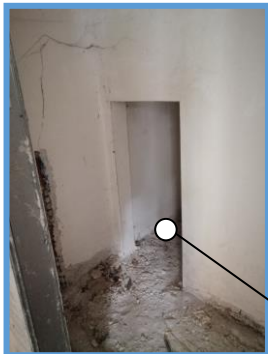
Nel ripostiglio è stato ricavato un piccolo locale sottoscala, nell'immagine si nota l'ingresso dello stesso che si trovano all'interno del ripostiglio

○ Porta locale sottoscala stato di progetto

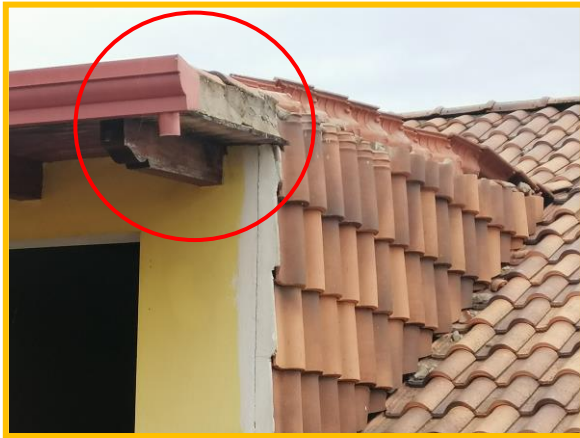
(allegato 32)

Un altro aspetto da tenere in considerazione, se la **tegola/coppo si rompono** e non interviene se prevista una membrana di impermeabilizzazione secondaria a svolgere il ruolo di protezione, è la possibilità di un eventuale **rischio di infiltrazione**.

- l'isolante non è più funzionale
- si può danneggiare pericolosamente la struttura lignea del tetto
- volte, voltini e murature portanti, possono essere intaccate, con evidenti rischi strutturali
- l'intonaco si distacca e la tinteggiatura sfoglia.

In queste immagini si possono notare alcune tegole saltate, altre mancanti che mettono a nudo il cemento sottostante, le travi in legno lamellare sono ammalorate si presentano di colore grigio, ruvide e secche.

Il livello di costruzione complessivo è in fase di ultimazione, mancano gli infissi, il massetto, interno ed esterno, con relativa pavimentazione, tutti gli impianti sono stati realizzati al 70%, l'intonaco interno ed esterno necessita di manutenzione, è da revisionare il manto di copertura, al fine di evitare infiltrazioni e anomali.

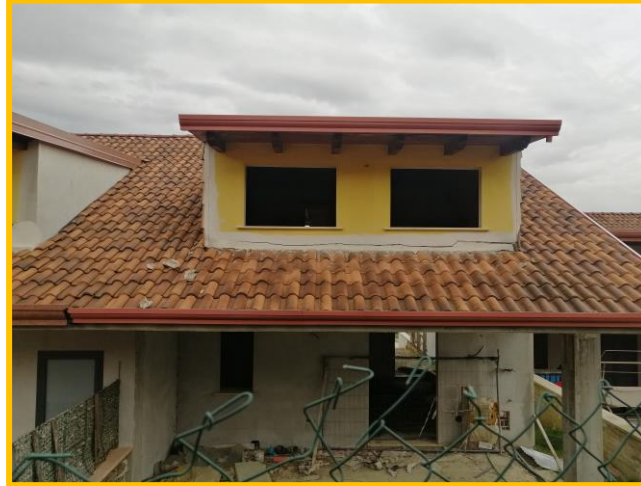
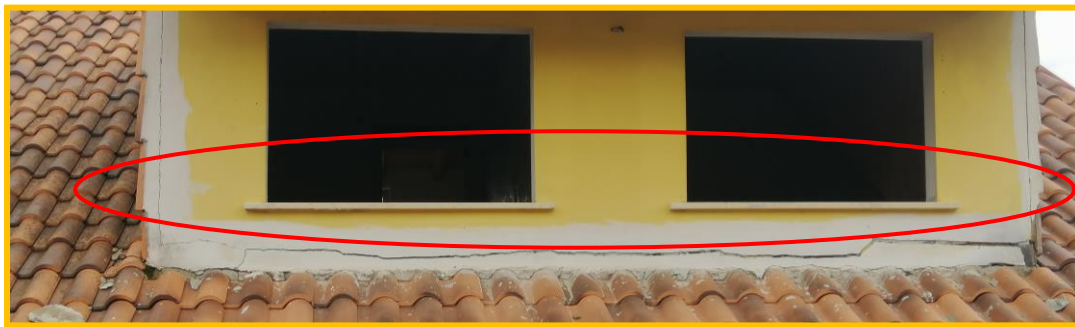
(allegato 33)

In queste foto, sotto la soglia delle finestre, si nota la presenza di fessurazioni, una spaccatura in uno o più strati del muro, se trascurate, diventano il punto d'ingresso per **infiltrazioni d'acqua e ghiaccio**, sul lungo periodo, possono portare al deterioramento dell'intonaco, facendone staccare pezzi interi, la causa delle crepe è dovuta, molto probabilmente, al ritiro dell'intonaco e umidità.

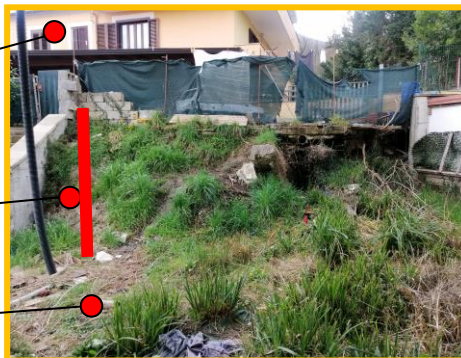
dislivello

giardino fronte portico lato sud

Nell'arco del tempo la scarpata ha subito quel fenomeno chiamato smottamento, evento naturale in cui, sotto l'azione della forza di gravità, si verifica un movimento verso il basso, del materiale (roccia, terreno, rinterri, ecc.). Le cause di questo scivolamento del terreno sono fortemente influenzate da fattori **meteorologici** (condizioni climatiche generali), oltre che **antropici** (azioni dell'uomo che influenzano l'equilibrio naturale). L'azione dell'acqua nel terreno può essere dovuta a fenomeni di tipo differente quali la presenza di falde sotterranee o sospese, l'umidità del terreno nella zona non satura, il deflusso superficiale e sotto superficiale, tale fenomeno ha creato un processo di corrosione del terreno, provocando la deformazione della pavimentazione esterna della proprietà confinante, rendendola inagibile e pericoloso. (vedere allegato 34-35-36-37-38-39-40)

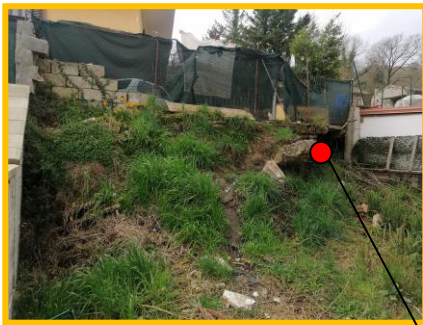
questa immagine descrive lo scenario che si presenta appena si varca la soglia della porta che si affaccia sul porticato dell'unità oggetto di causa.

Così come era stato previsto nelle altre unità, prima della realizzazione del fabbricato, si doveva prevedere la costruzione di un muro di contenimento per contrastare eventuali smottamenti del terreno confinante. (allegato 40)

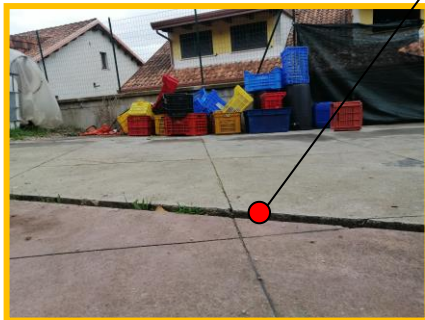
inclinazione dovuta allo smottamento del terreno

Vista dalla proprietà confinante, si nota il pavimento inclinato in avanti rispetto al piano orizzontale, la fessura evidenzia il distaccamento delle due parti precedentemente unite.
