TRIBUNALE DI LODI
UFFICIO ESECUZIONI IMMOBILIARI

N. Gen. Rep. **0099/2022**

ELABORATO PERITALE aggiornato

**Beni in Ospedaletto Lod.no (LO) Via Padullo, n. 4
Località La Costa
Lotto 001**

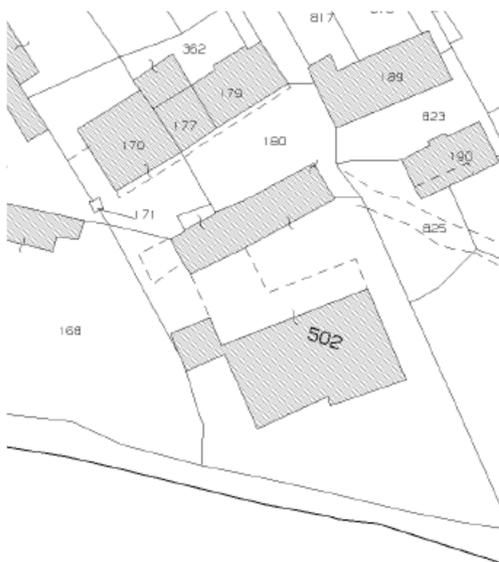
Coerenze in corpo unico come da attuale estratto di mappa in contorno:

premesso che l'estratto di mappa in alcuni tratti non risulta aggiornato allo stato dei luoghi si segnala: mappale 170, mappale 180, mappale 825, mappale 347, mappale 193, Via Pollano, mappale 168.

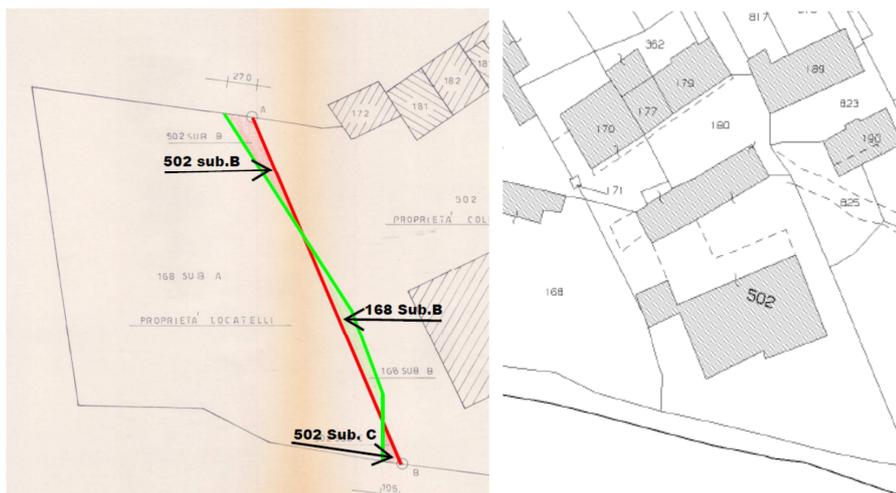
Estratto di mappa attuale

Allegato PE 15/92

In allegato alla PE 15/92 è presente una Scrittura Privata (con elaborato grafico) non registrata non trascritta fra il OMISSIS (confinante e proprietario del mappale 168) ed il OMISSIS (proprietario del mappale 502) nella quale al punto 7) si evince: “ il OMISSIS promette di vendere al Sig. OMISSIS la particella di terreno identificata nell'allegata planimetria con il mappale 168 SUB.B di circa 16 mq , il quale a sua volta promette di vendere a titolo di permuta al Sig. Locatelli Enrico la particella di terreno identificata nell'allegata planimetria con i mappali 502 sub B e 502 SUB.C della Superficie complessiva di 16.00 mq.

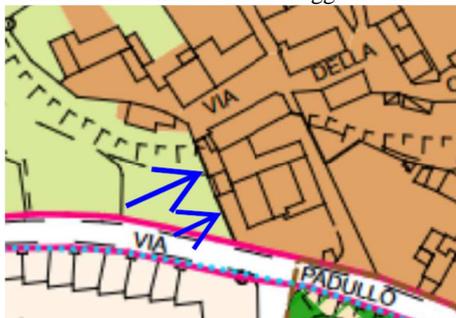
Dalla cartografia del PGT:

La porzione in verde identifica la proprietà di terzi (confinante o aventi causa), disciplinata dal PGT vigente come 'Ambiti a verde privato in tessuto consolidato residenziale', mentre quella in beige identifica la proprietà del debitore, disciplinata come 'Tessuto consolidato residenziale stratificato'.

Il confine parrebbe marcare una suddivisione come da scrittura privata.
