TRIBUNALE ORDINARIO DI TORINO

C.T.U.: Arch. Alessandro BOCCARDO

Relazione di consulenza tecnica d'Ufficio

RIVOLI (TO) – Via ROCCIAMELONE n. 7
 Alloggio (piano primo / 2°F.T.) in piena proprietà
 Disegno realizzato dal CTU

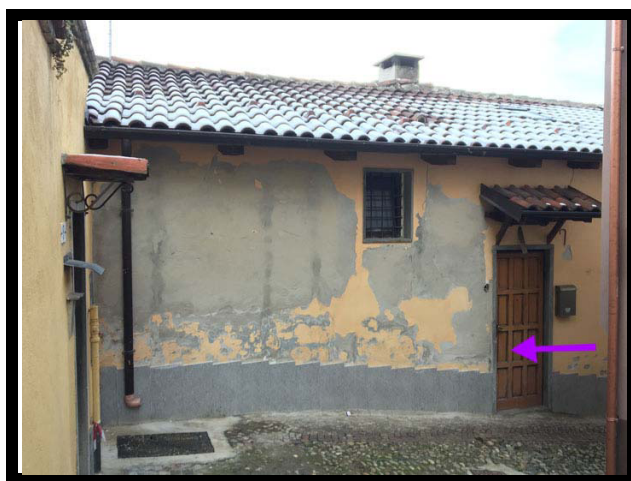
Il prospetto⁹ sul lato della Via ROCCIAMELONE è quello interessato da maggiori fenomeni di degrado, sebbene paia essere stato tinteggiato non

molti anni or sono: si rileva la presenza di efflorescenze ed esfoliazioni delle tinteggiature. La copertura, rivestita in tegole tipo “portoghesi” (le quali associano alla parte curva tipica del “coppo” una parte piana) è in medie condizioni, ad eccezione delle tegole poste sul colmo del tetto che paiono risalire ad epoca anteriore alla ristrutturazione effettuata e presentano segni di degrado.

Fotografia di una porzione del fronte lato Via ROCCIAMELONE

La freccia viola indica la porta di accesso all'alloggio in oggetto (civico n. 7).

La finestra posta alla sua sinistra è quella del bagno abusivo ubicato al piano sottotetto

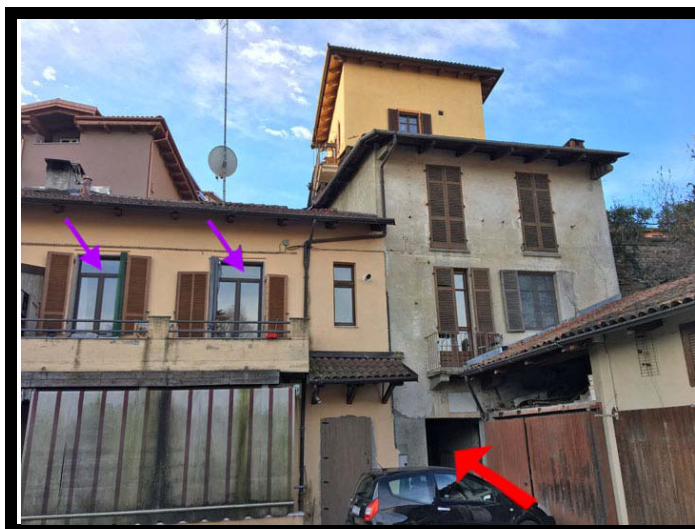
Il fronte sul lato del cortile, in condizioni migliori, presenta tuttavia segni di umidità soprattutto a carico dei fronti in c.a. dei balconi ed alcuni annerimenti in corrispondenza dell'intersezione della copertura con la muratura perimetrale.

**Fotografia di una porzione del fronte lato cortile
(posto sul lato della Via PARTIGIANI D'ITALIA).**

**La freccia rossa indica l'accesso al corridoio comune disimpegnante le cantine
Le frecce viola indicano l'alloggio in oggetto**
