## **TRIBUNALE DI PARMA**

### **RELAZIONE DI STIMA**

**ESECUZIONE IMMOBILIARE:** n. 96/2023

Unità immobiliari site in Marano (PR) – Strada Cava n. 13

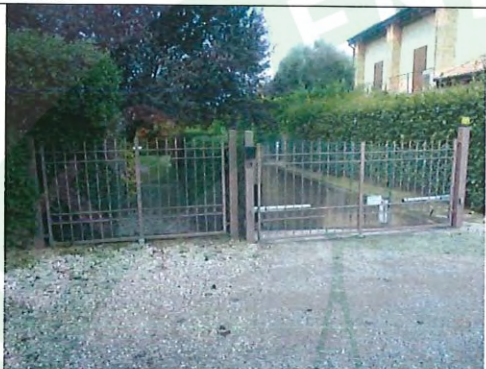
Accesso carraio comune, situato a sud, che porta al blocco centrale interrato di autorimesse e cantine. In detto blocco vi è anche la cantina oggetto di pignoramento. A fianco vi è il camminamento pedonale che consente di accedere alle varie unità immobiliari tra le quali anche quella oggetto di pignoramento.

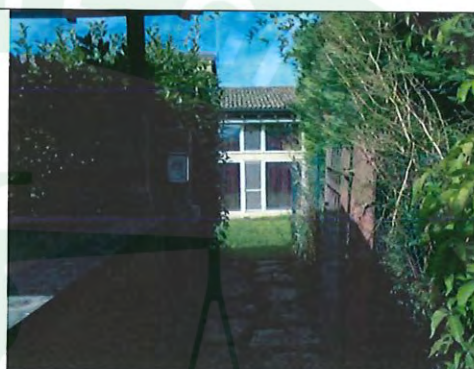
Accesso pedonale metallico privato situato al termine del camminamento pedonale posto ad est. Nello sfondo della foto si vede l'abitazione pignorata.

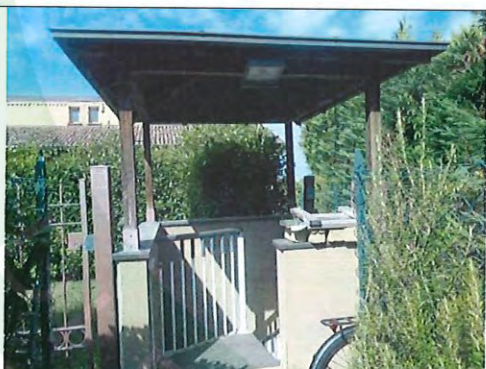
A fianco del cancellino d'accesso posto ad est si trova l'accesso comune al comparto interrato dove è presente la cantina. L'accesso è costituito da una scala a chiocciola con copertura lignea.

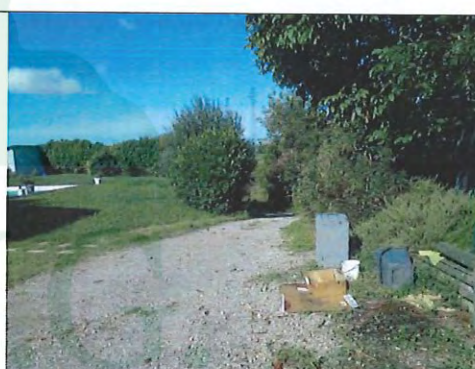
Vista dell'area pertinenziale dove si intravede accesso carraio metallico sullo sfondo, posto ad ovest del lotto.

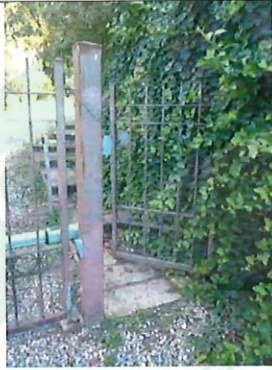
Vista del cancellino pedonale posto a ovest con a fianco il cancello carraio elettrificato.

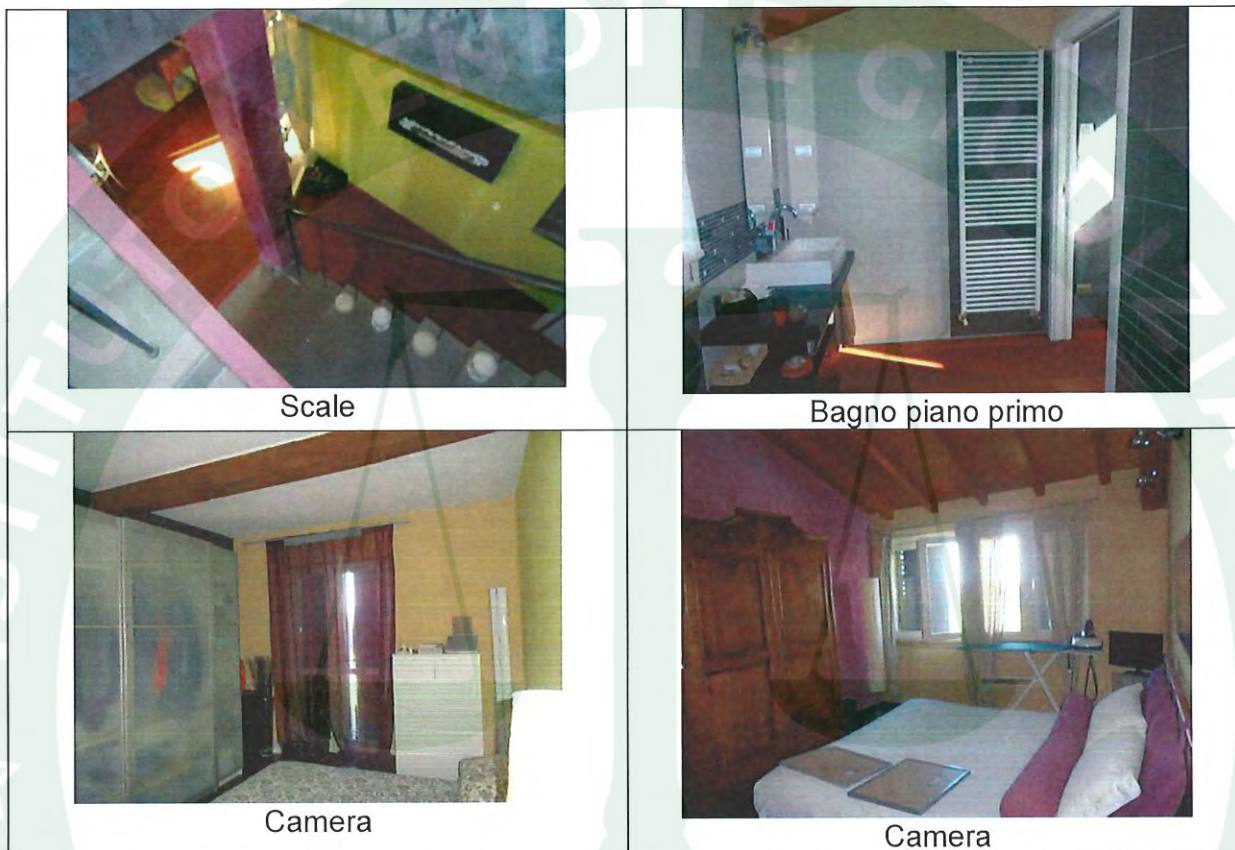
L'abitazione presenta copertura a falde costituita da struttura portante in legno a vista con perline. Il manto di copertura è in coppi. La tipologia costruttiva è muratura portante. Esternamente le facciate sono in mattoni e sassi a vista. I serramenti esterni sono costituiti da imposte in legno e finestre in legno con vetrocamera. I davanzali sono realizzati in laterizio. Dalla documentazione visionata si evince la presenza di coibentazione con sistema a cassa e controparete sul lato interno di parte delle strutture verticali delimitanti il volume riscaldato verso l'esterno.

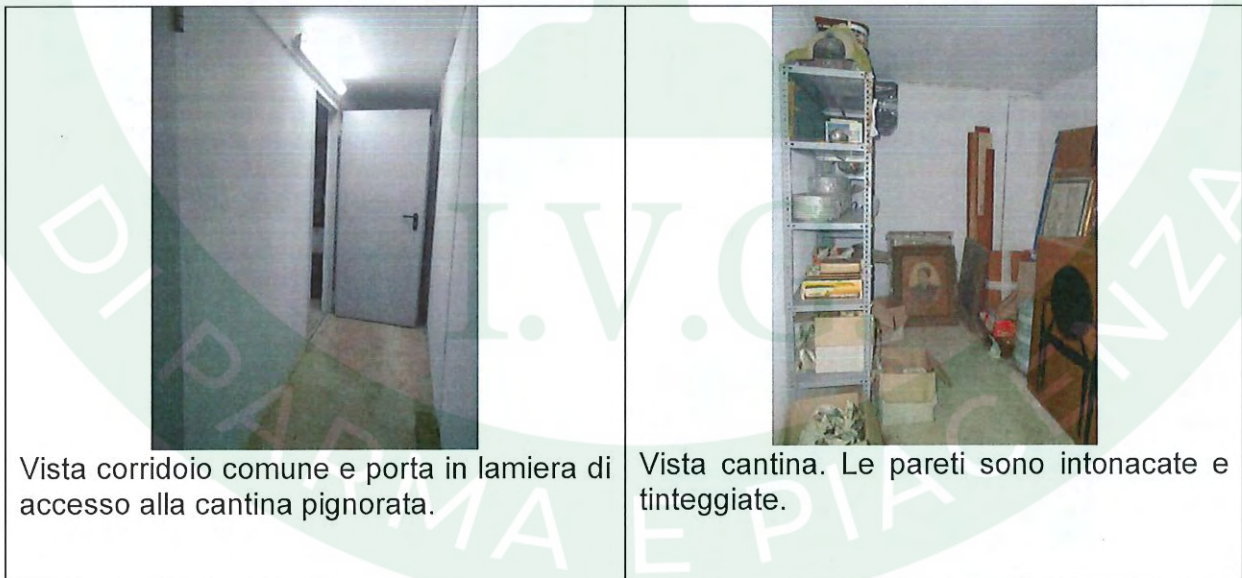
**CANTINA INTERRATA (CAMPITURA GIALLA)**

Vista corridoio comune e porta in lamiera di accesso alla cantina pignorata.

Vista cantina. Le pareti sono intonacate e tinteggiate.

Per la cantina sussiste la conformità catastale anche se si segnala incongruenza nell'altezza riportata nella planimetria catastale. L'altezza non è 2,50 ml ma 2,42 ml. Altezza riportata nel titolo edilizio era 2,40. Tale difformità non influisce, in ogni caso, nella determinazione della rendita catastale, pertanto non si rende necessario un aggiornamento della planimetria catastale.

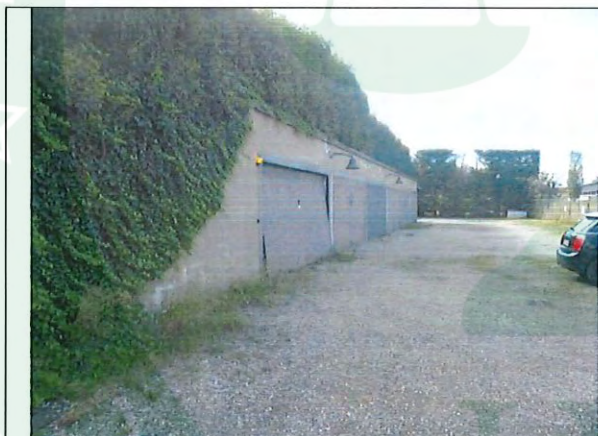
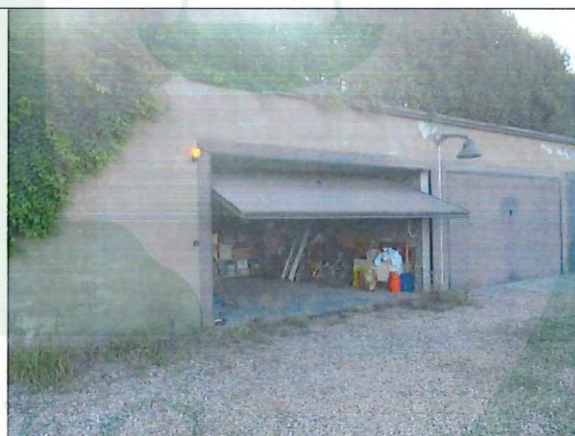
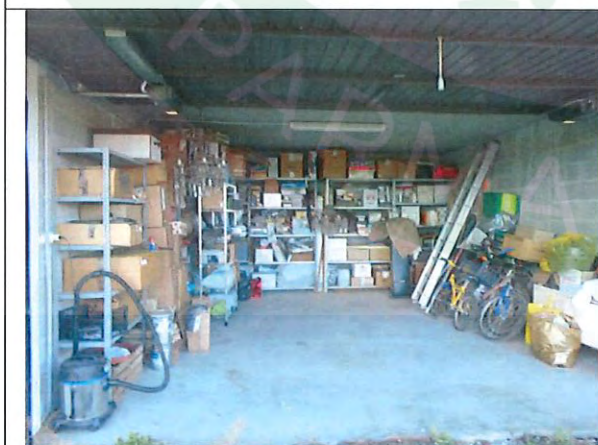
AUTORIMESSA (PERIMETRAZIONE GIALLA)

L'autorimessa fa parte di un corpo di fabbrica lungo il lato ovest di n. 6 autorimesse doppie con struttura fuori terra. La copertura è a solaio piano con sovrastante terreno vegetale. L'autorimessa ha l'accesso da stradello comune esterno ghiaiato, come si evince dalla documentazione fotografica, basculante elettrificata, pavimento in battuto di cemento, pareti in blocchi di cemento a vista e solaio in pannelli prefabbricati in cls sempre a vista. L'impianto elettrico è in canalina esterna.

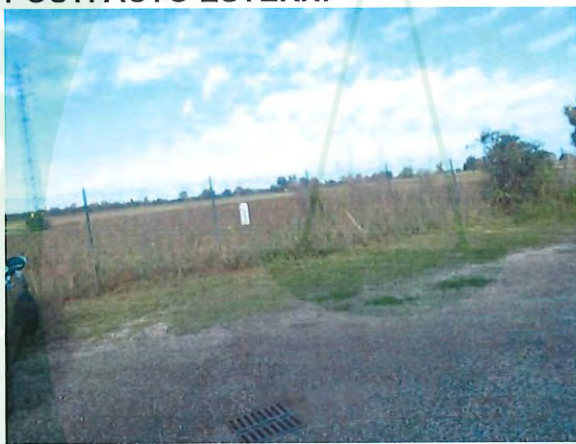
### **POSTI AUTO ESTERNI**

Come precedentemente riportato i due posti auto esterni, pertinenti all'abitazione oggetto di pignoramento, sono identificati con la targhetta con indicato il numero 8 ma non hanno una predefinita delimitazione. Fanno parte di una serie di altri posti auto esterni. I posti auto fanno parte dello stradello comune mappale 692.

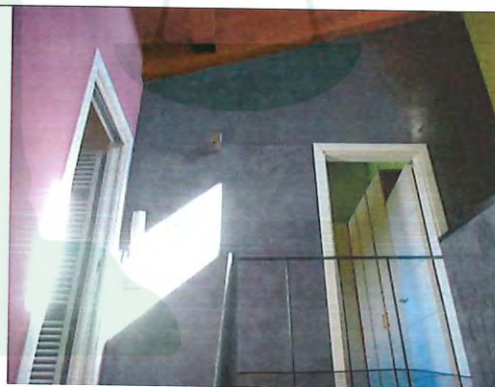
Fessurazione su muro, non portante, divisorio tra disimpegno e camera

La valutazione tiene conto dei piccoli fenomeni di deterioramento esplicitati di seguito.
