RELAZIONE DI CONSULENZA TECNICA D'UFFICIO

Con ordinanza pronunciata in data 05 Gennaio 2024, la S.V.I. nominava me sottoscritto Geom. Giuseppe Celestino Pillarella, con studio in Campobasso (CB) alla Piazza Molise, 10 ed iscritto al Collegio dei Geometri della Provincia di Campobasso col n. 1164, Consulente Tecnico d'Ufficio nella procedura esecutiva immobiliare N.49/2023 R.G.es.

**1- Appartamento ad uso residenziale con annessa cantina ubicato in Bojano
Via Vittorio Veneto n.1 (Foglio n. 50; Part. n. 797 sub. 12)**

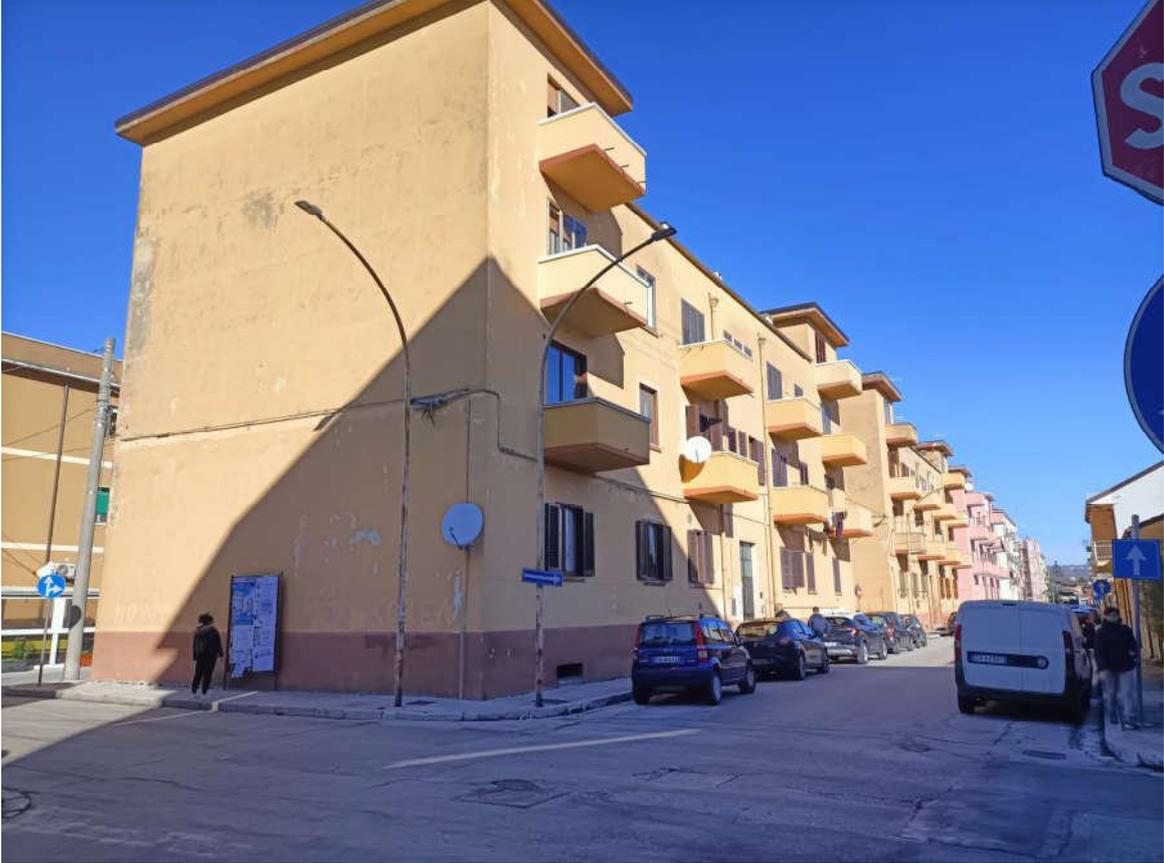
Edificio - Prospetto SUD - EST

A differenza dell'appartamento le condizioni dell'edificio appaiono pessime dal punto di vista della manutenzione, infatti sia in corrispondenza delle pareti esterne dove sono evidenti segni di distacco e ammaloramento degli intonaci, anche negli spazi comuni si rileva un degrado generale delle finiture.

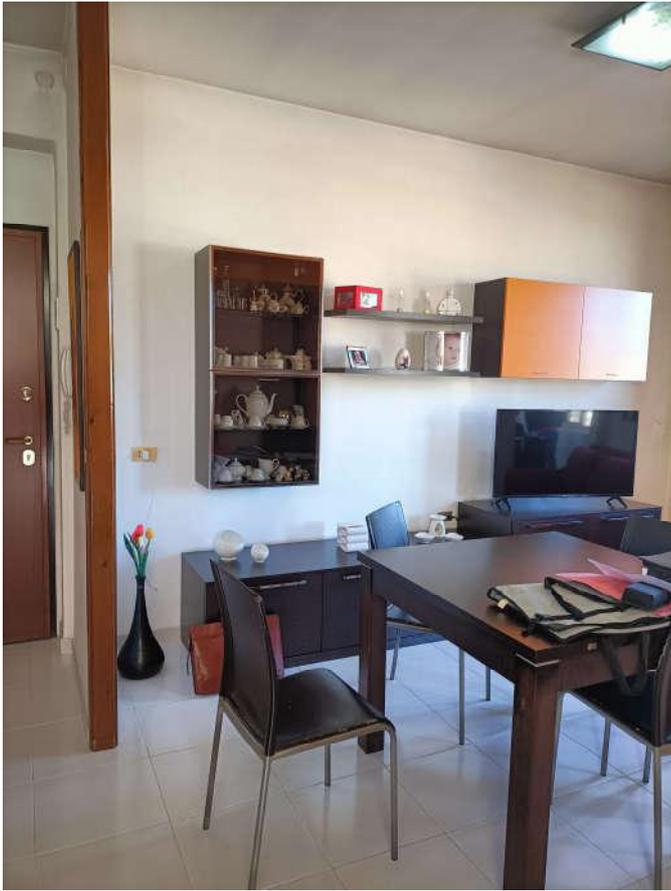
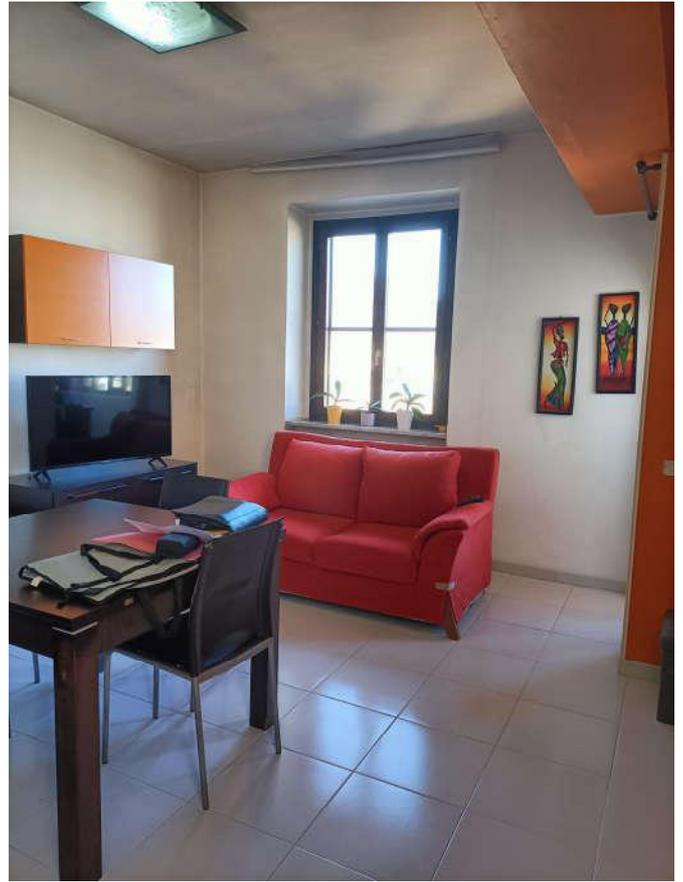
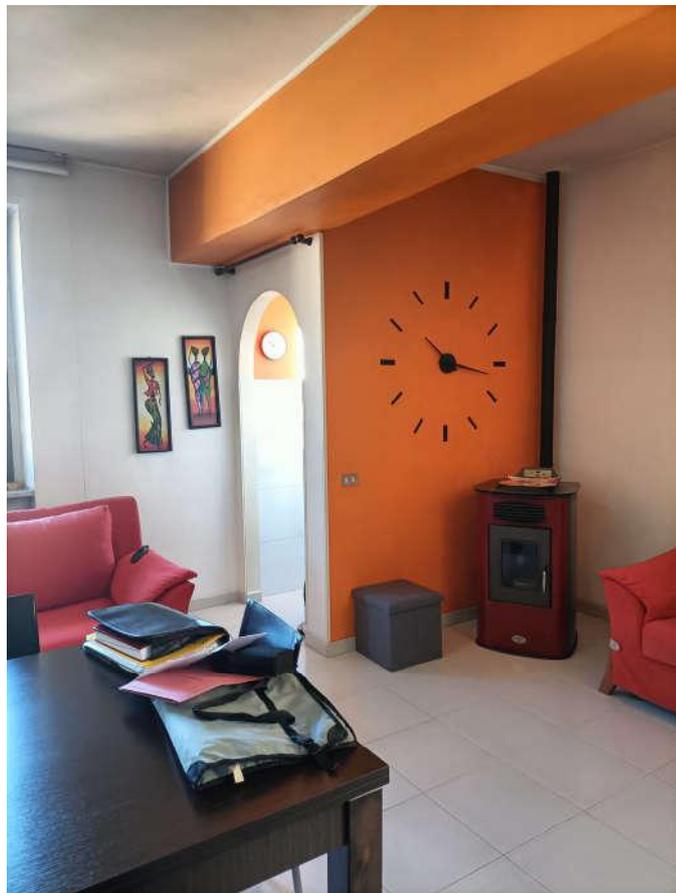
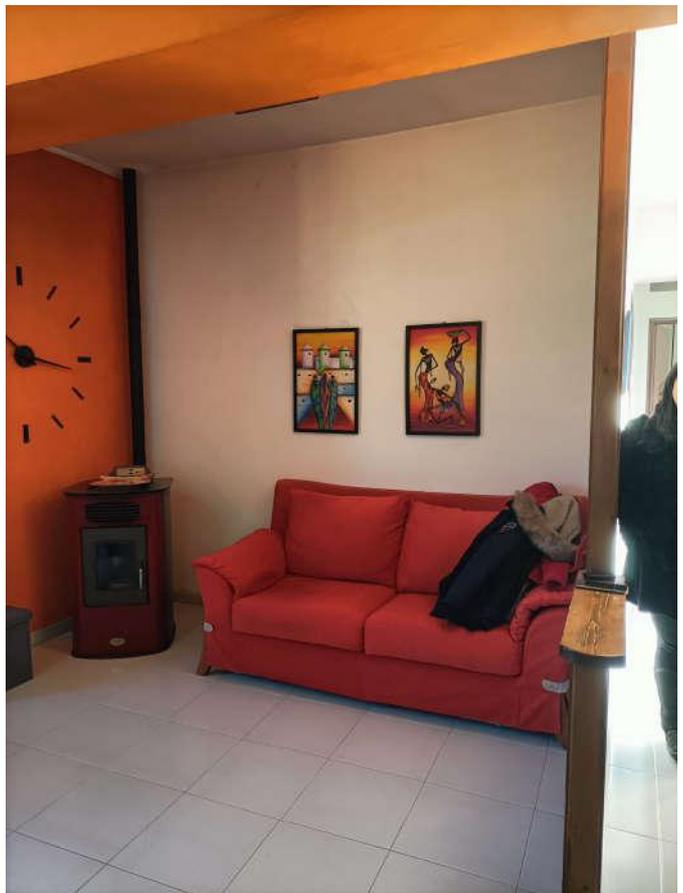
Pranzo Soggiorno

Attraverso l'ingresso principale si accede direttamente al vano pranzo-soggiorno, collegato alla cucina ricavata a sinistra in un vano finestrato.

Rispetto alla disposizione originaria, oltre allo spostamento del divisorio del ripostiglio per ricavarne un ulteriore camera, è stato demolito parzialmente il divisorio che delimitava il corridoio in corrispondenza dell'ingresso per ottenere l'ambiente aperto del pranzo soggiorno.

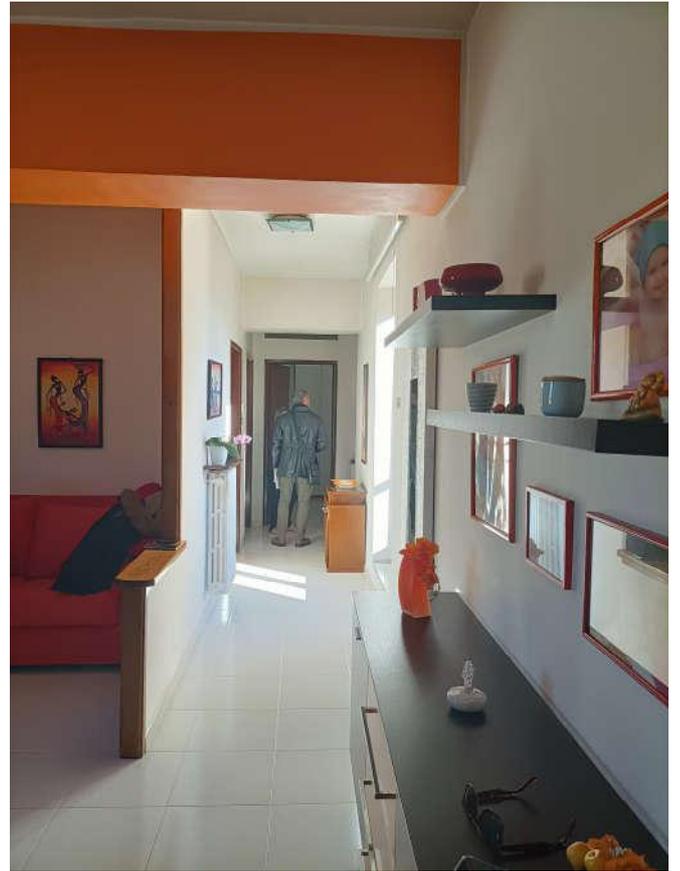
Corridoio

Percorrendo il corridoio di fronte all'ingresso si accede a sinistra all'unico bagno, a destra al terrazzo condominiale ed in fondo alle tre camere. Di queste, quella centrale è priva di luci in quanto ricavata da un originario ripostiglio spostandone il divisorio, mentre la camera a

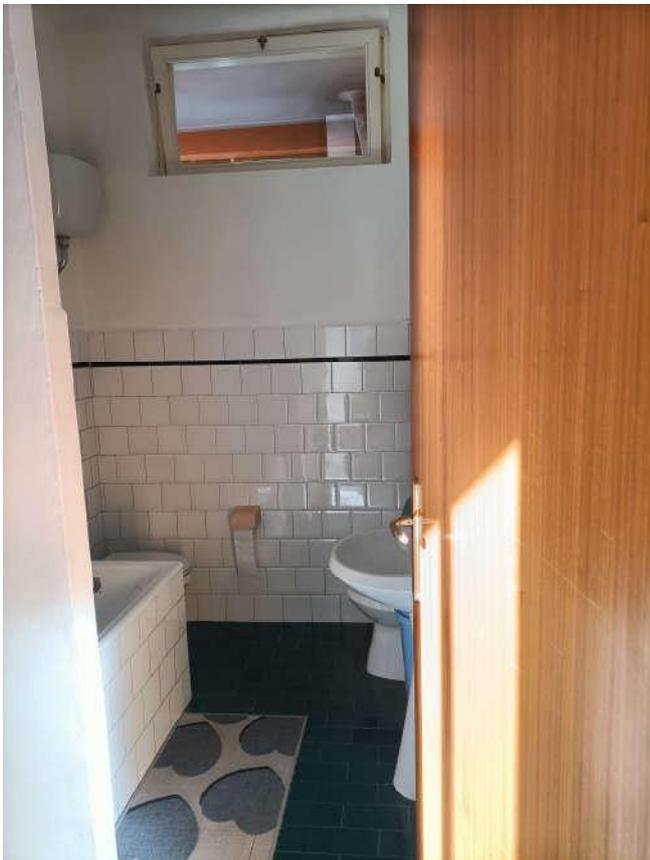
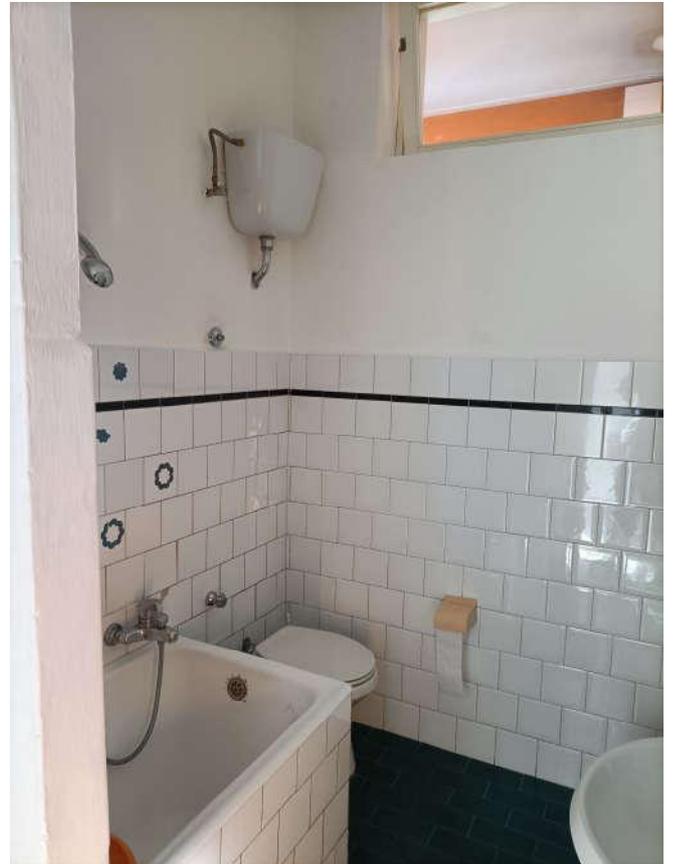
Bagno

Le condizioni generali interne dell'appartamento sono buone, con finiture di buona fattura, infissi recenti in vetro camera, e sanitari in discreto stato anche se datati. L'impianto termico è autonomo con caldaia murale a gas, l'impianto elettrico è efficiente anche se non di recente certificazione.

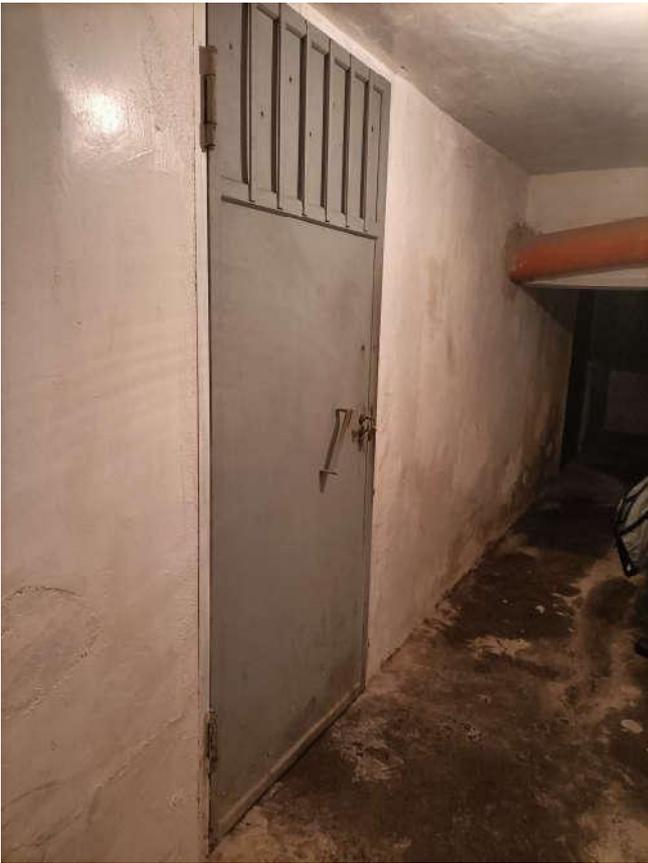
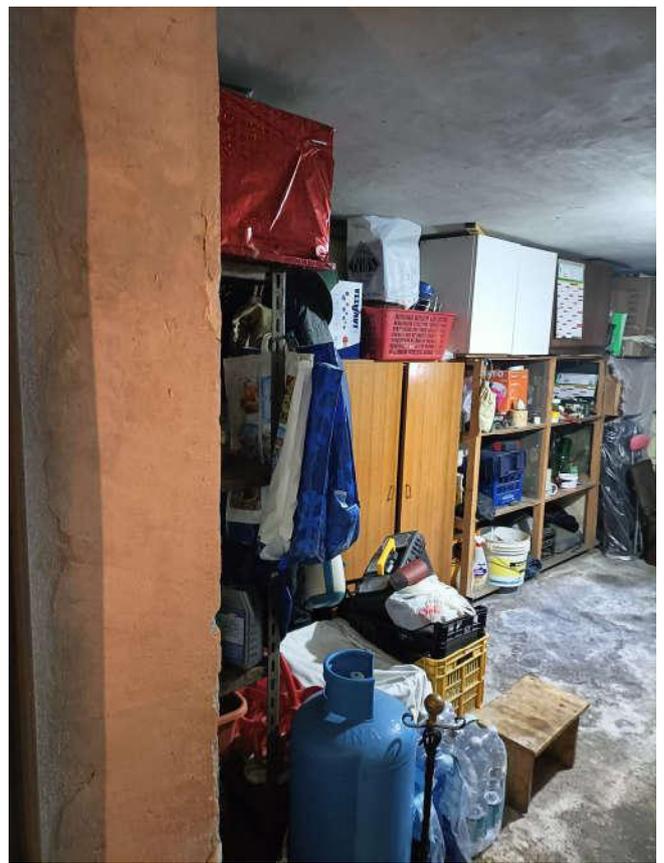
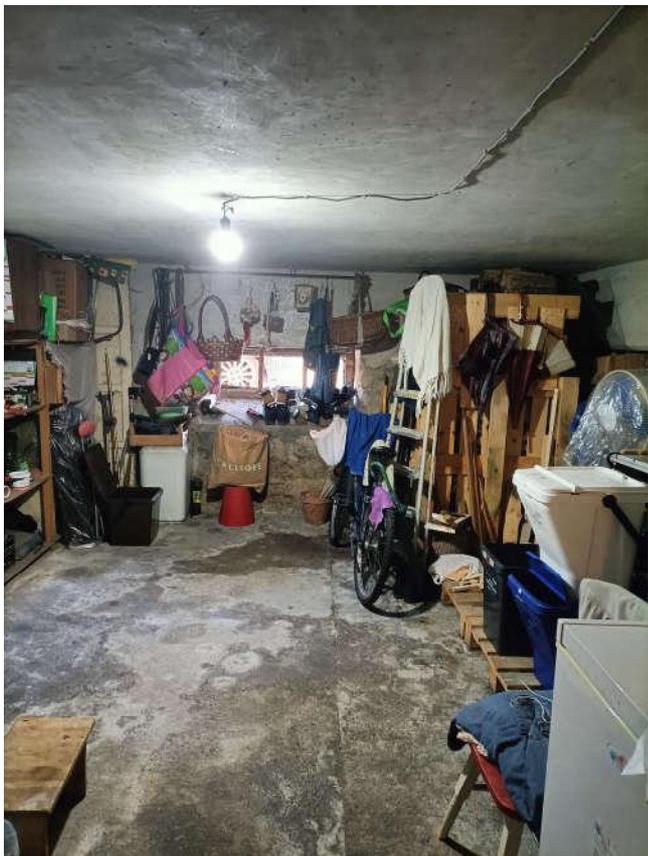
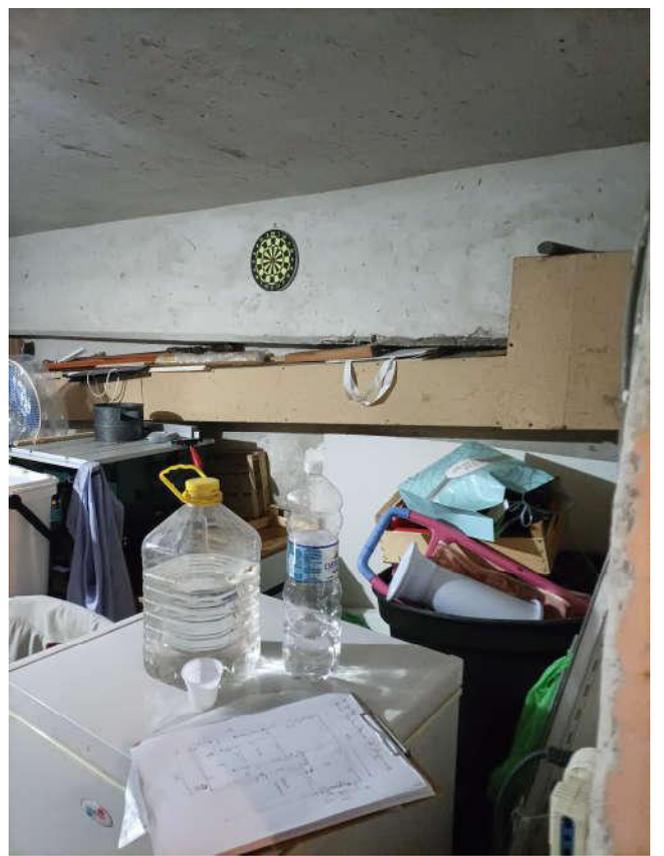
Cantina al piano seminterrato

Nella proprietà è inclusa una cantina, posta nei locali seminterrati, di circa 20 mq, con apertura a bocca di lupo su Via Veneto.

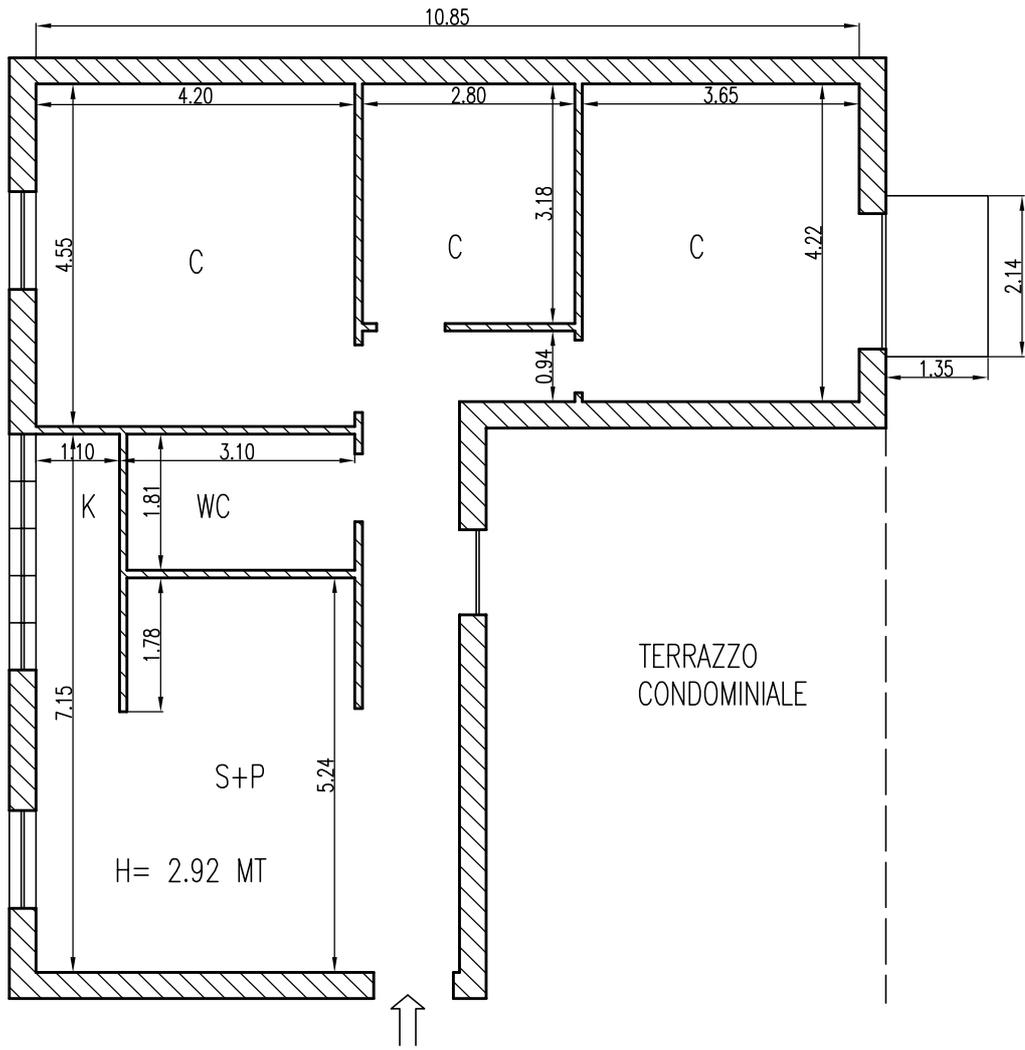
RILIEVO

Trattasi di un tramezzo interno rimosso del corridoio e lo spostamento di un tramezzo dello sgabuzzino per realizzare una camera cieca.

Nel caso in cui si rendesse necessario sanare la lieve difformità riscontrata si stima il costo della pratica di sanatoria ai sensi dell'art. 32 comma 2 del DPR 380/01 in circa Euro 1.000,00.

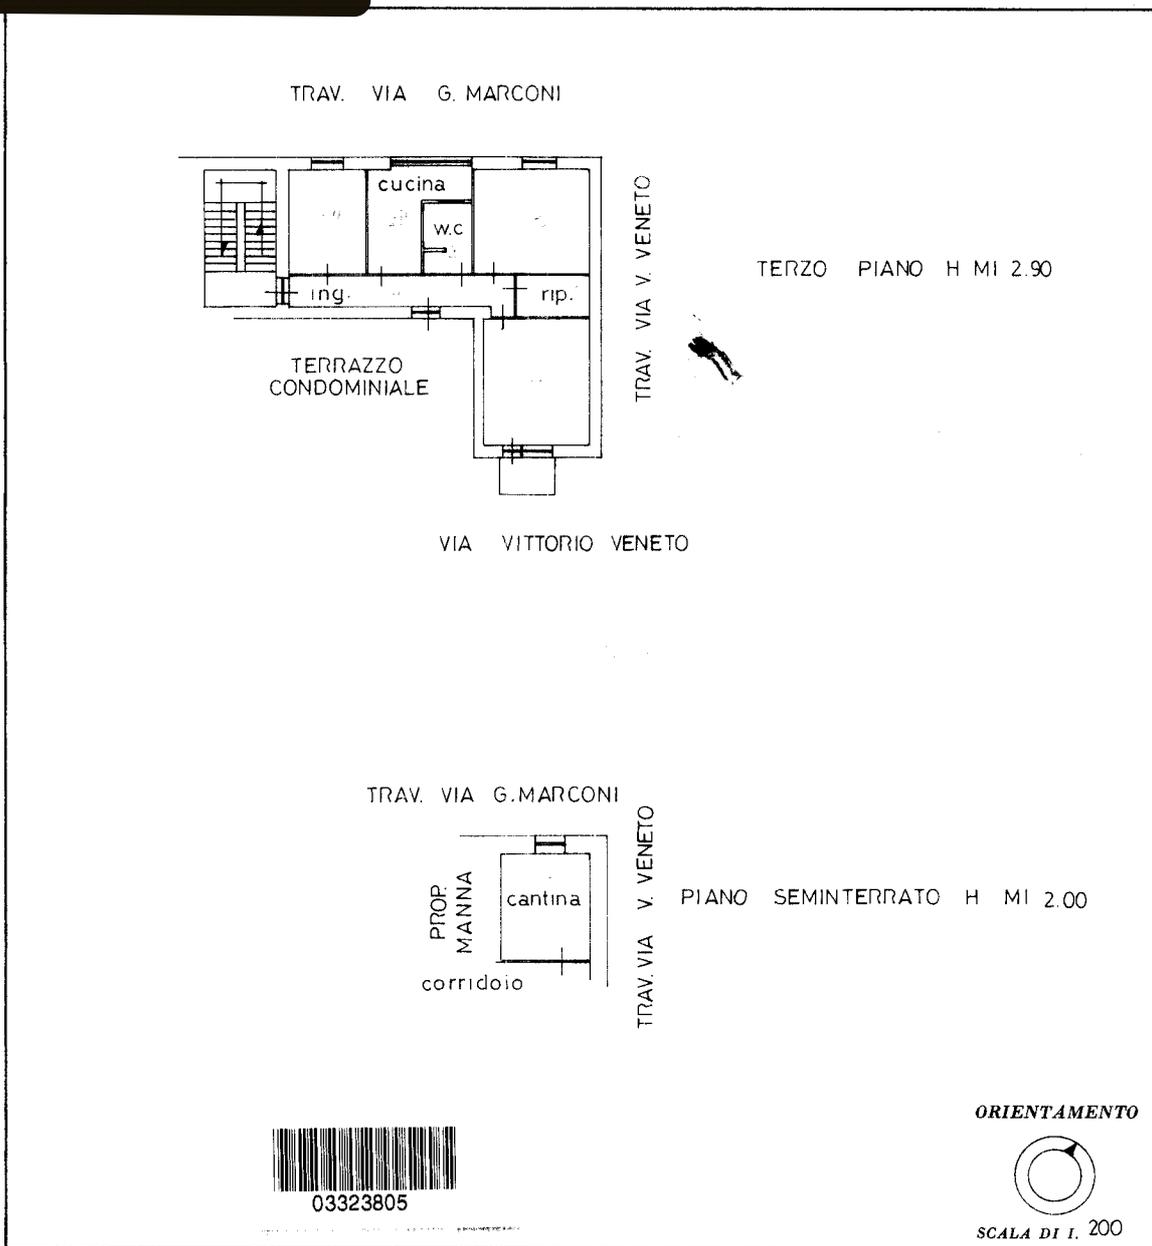
Planimetria dell'immobile situato nel Comune di BOIANO Via VITTORIO VENETO

Lo stato dei luoghi così come rilevato è conforme a quanto riportato nell'atto di compravendita (rogito del 23/05/1988 Rep. N.106376 Notaio dott. Silvestro Delli Veneri Colesanti), tuttavia dal punto di vista planimetrico si riscontra una leggera difformità (non sostanziale) rispetto alla planimetria catastale.
