Fallimento ING. LAMURA IMMOBILIARE S.r.l.

## AGGIORNAMENTO DI VALUTAZIONE

Residenza Parco Solari - Via Montevideo n. 11 Milano

Lotto n. 14.11

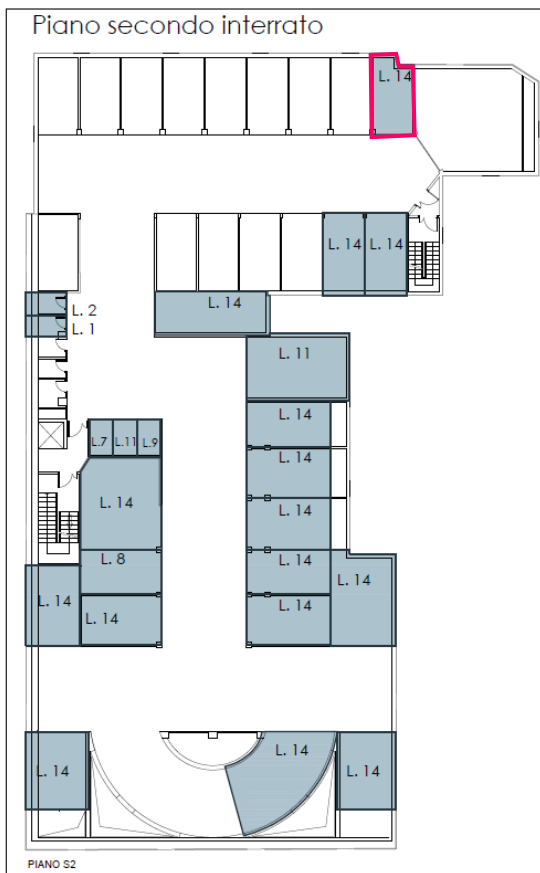
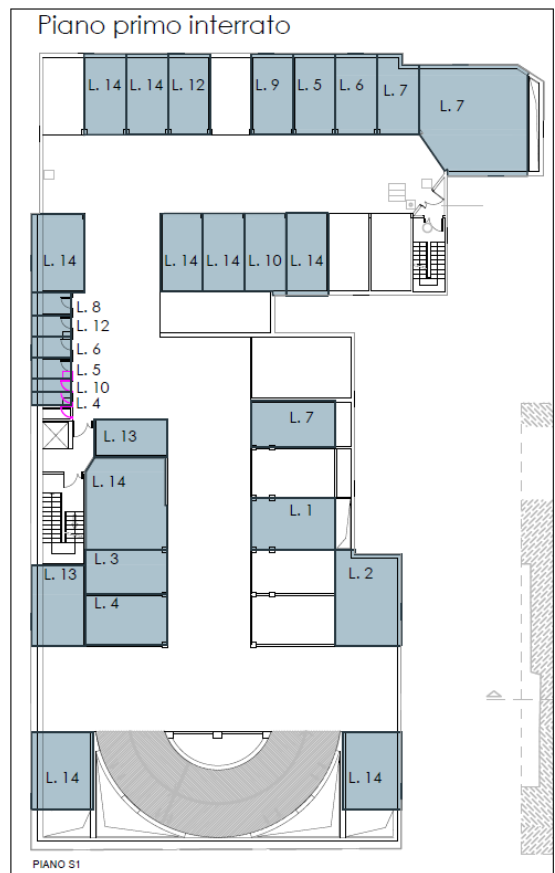
L'unità oggetto della presente relazione è indicata negli schemi planimetrici che seguono:

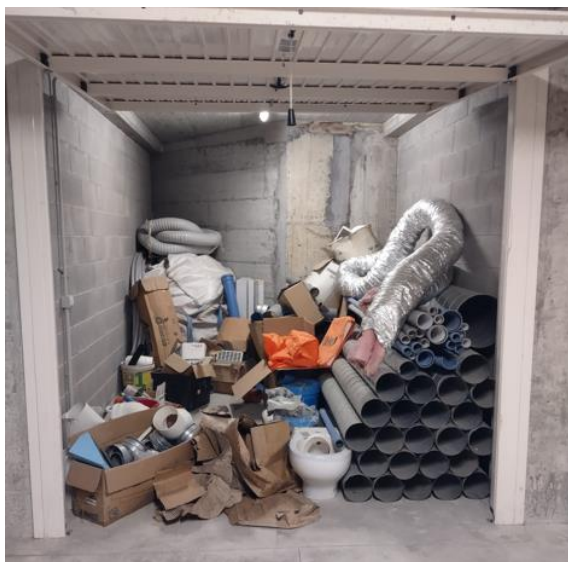
Foto box aperto eseguite il 12/05/2025

Durante il sopralluogo del 12/05/2025 è stato possibile visitare il box e constatare che all'interno del box si trovano materiali da costruzione vari: tubazioni in lamiera e in pvc e sacchi contenenti macerie.

Si stima che la spesa per lo svuotamento e la pulizia del box sia di circa €500,00. Il pavimento del box è in cemento liscio, è presente l'impianto di illuminazione, mentre il portone basculante dovrà essere sistemato visto che la chiusura dello stesso è difficoltosa.

Per la sua conformazione il box non è adatto al ricovero di vetture se non quelle molto piccole ad esempio la Topolino elettrica che è lunga circa 2,5 m.
