**Tribunale di Caltagirone**  
**Giudice Esecutore**  
**Relazione del**  
**Consulente Tecnico d'Ufficio**

**“Procedimento nr. 70/2019 R.G.E.**

### **LOTTO 1 Ramacca C/da Cortina - Fabbricato al Catasto foglio 139 part. 870 sub 6 Appartamento denominato Lato B al 2° piano (sinistra rispetto alle scale)**

**LOTTO 2 Ramacca C/da Cortina - Fabbricato al Catasto foglio 139 part. 870 sub 7  
Appartamento denominato Lato A al 2° piano (destra rispetto alle scale)**

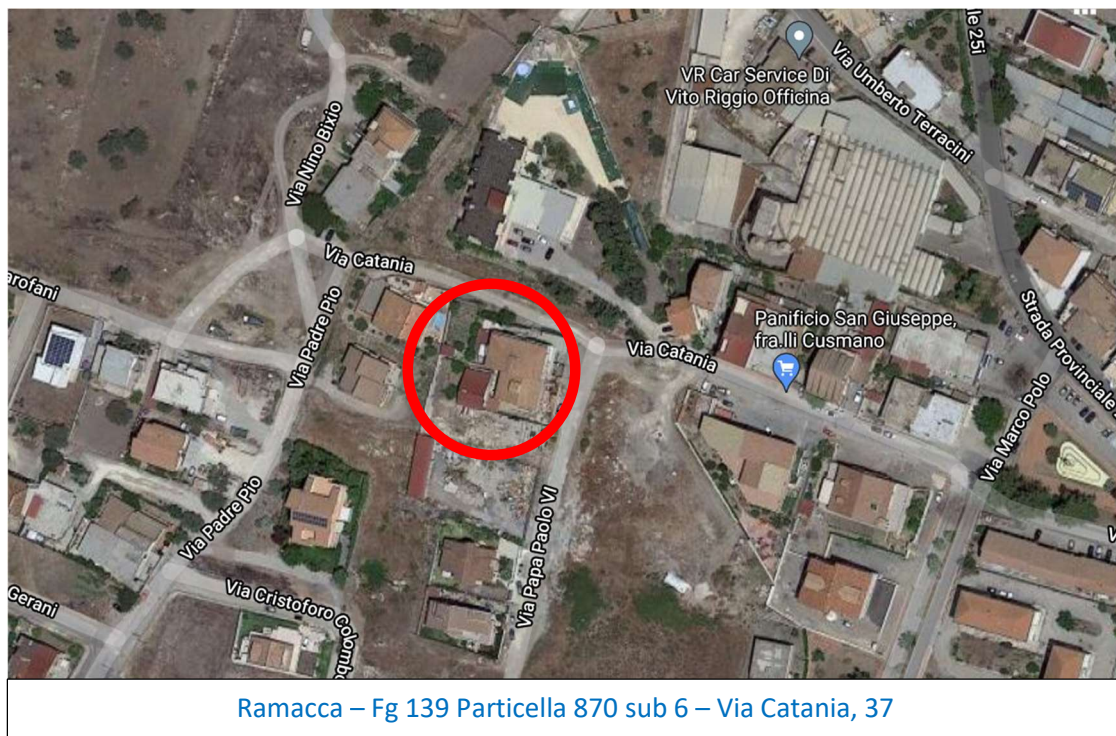
l'appartamento è posto al secondo piano del fabbricato edificato in Ramacca via Catania, 37 (c/da Cortina) ed identificato dalla foto seguente.

La palazzina, al cui secondo piano si trova l'appartamento oggetto dell'esecuzione, si sviluppa su tre livelli fuori terra, come mostrato nelle fotografie, ed è stata realizzata in c.a.

con tamponatura realizzata in mattoni laterizi e con intonaco esterno in malta cementizia, gli infissi sono in alluminio ral bianco con battenti del tipo a veneziana della stessa tipologia degli infissi.

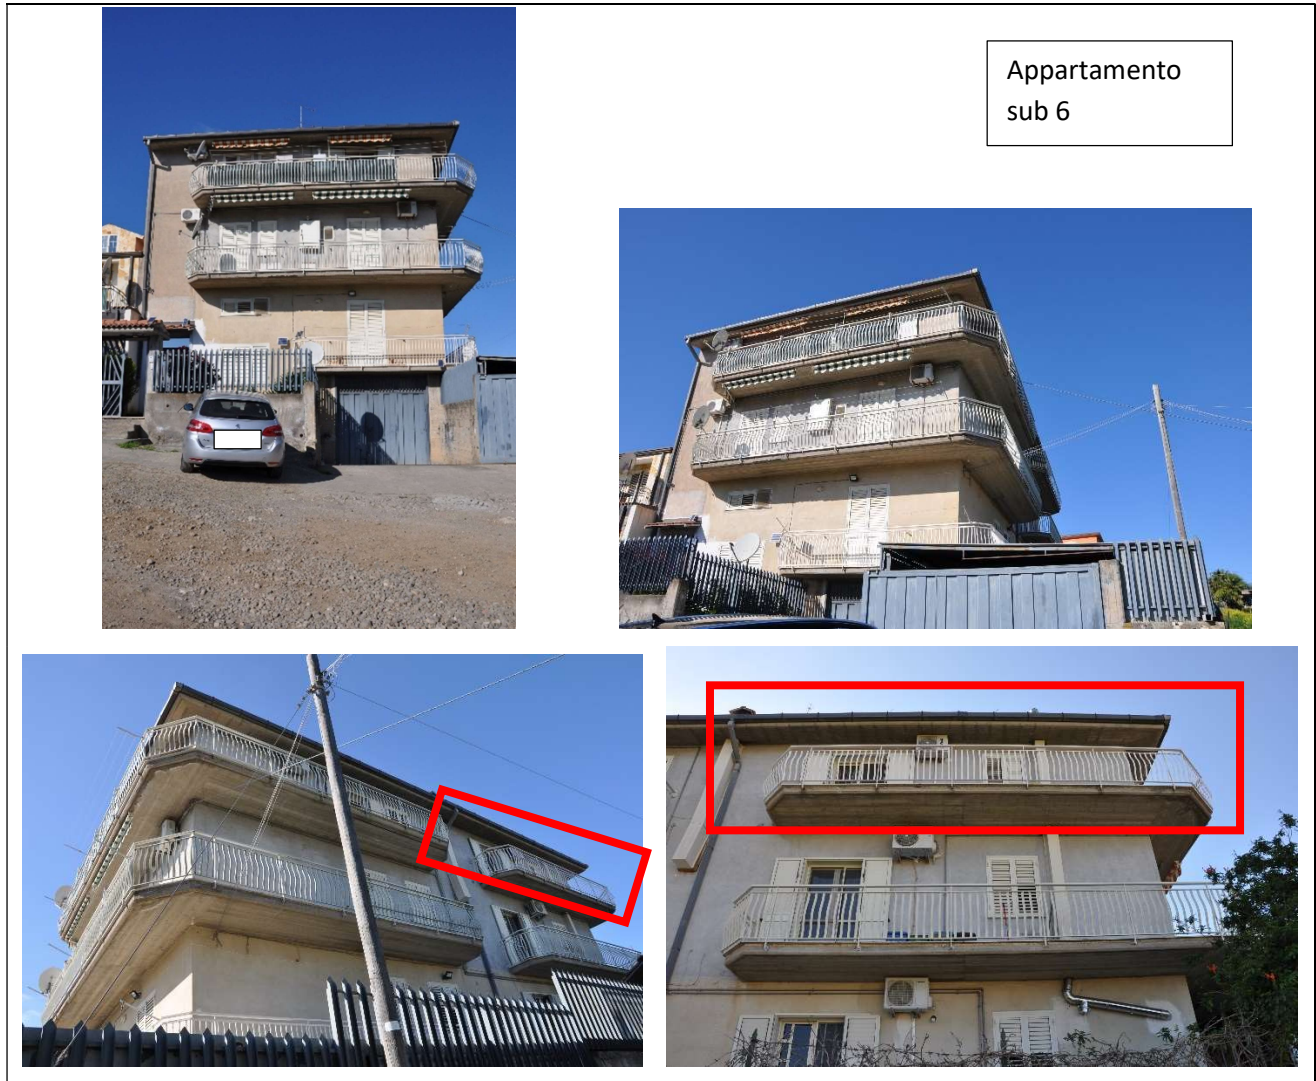
L'Appartamento di cui al presente paragrafo viene evidenziato nelle foto seguenti con un riquadro.

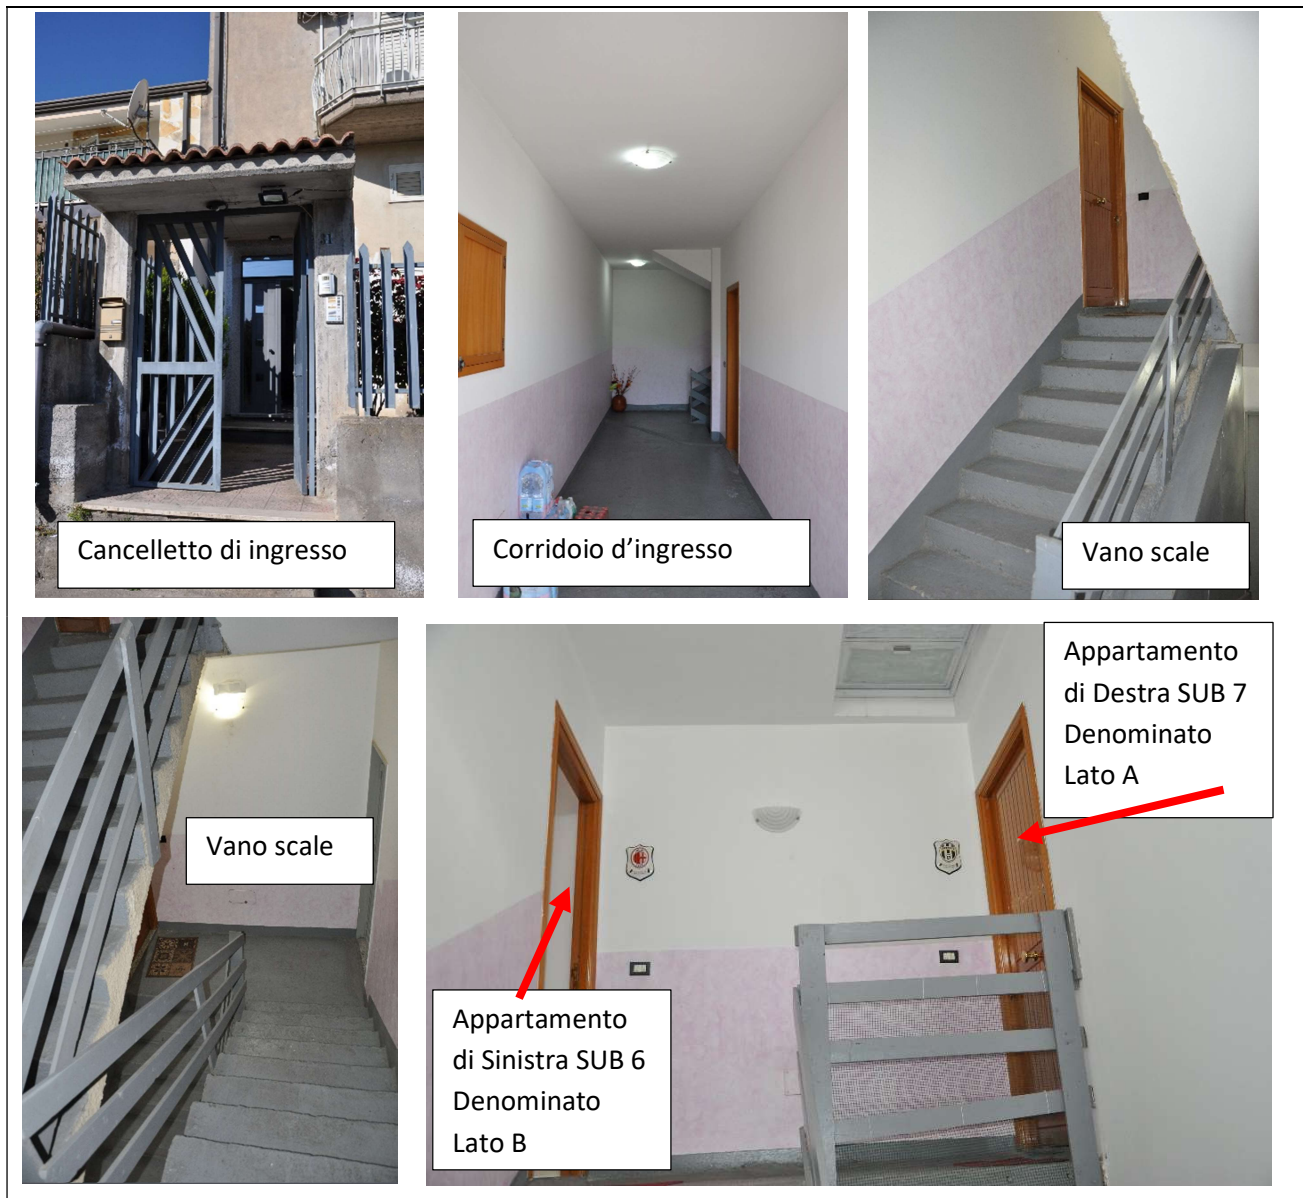
L'accesso all'appartamento avviene attraverso un cancelletto di ingresso in ferro ed un portoncino, comuni agli appartamenti afferenti all'intera palazzina. Superato l'ingresso si accede ad un corridoio e ad un vano scale che però non risultano pavimentati, ma rivestiti di materiale impermeabilizzante tipo sottofondo, inoltre la ringhiera delle scale non presenta corrimano ed è realizzata con tavolato in legno verniciato tipo cantiere (vedasi foto a seguire).

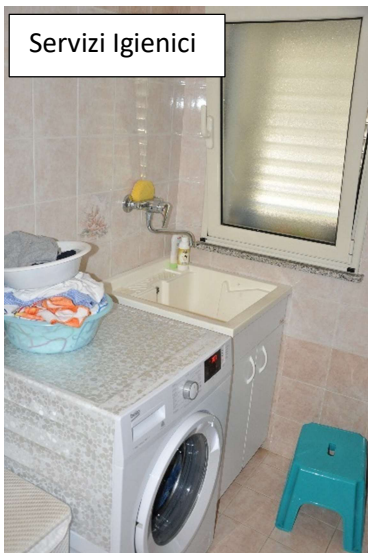
Servizi Igienici

Tutto l'appartamento è ben tenuto ed è ben rifinito, con intonaci in buono stato e come si può constatare dalle fotografie di cui in seguito, anche il servizio igienico si presenta in buone condizioni. L'appartamento è dotato di una caldaia per la termoregolazione della temperatura invernale e la produzione di acqua calda e di due condizionatori per il raffrescamento nel periodo estivo. Le porte interne sono in legno tamburato.

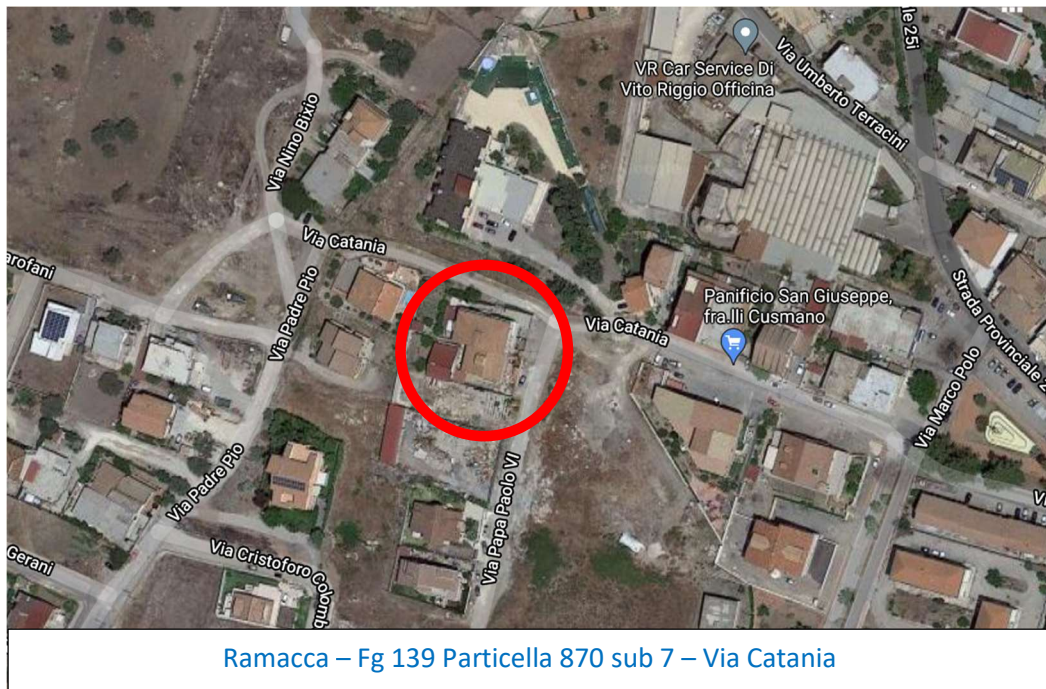
l'appartamento è posto al secondo piano del fabbricato edificato in Ramacca via Catania, 37 (c/da Cortina) ed identificato dalla foto seguente.

La palazzina, al cui secondo piano si trova l'appartamento oggetto dell'esecuzione, si sviluppa su tre livelli fuori terra, come mostrato nelle fotografie ed è stata realizzata in c.a. con tamponatura realizzata in mattoni laterizi e con intonaco esterno in malta cementizia, gli infissi sono in alluminio ral bianco con battenti del tipo a veneziana della stessa tipologia degli infissi.

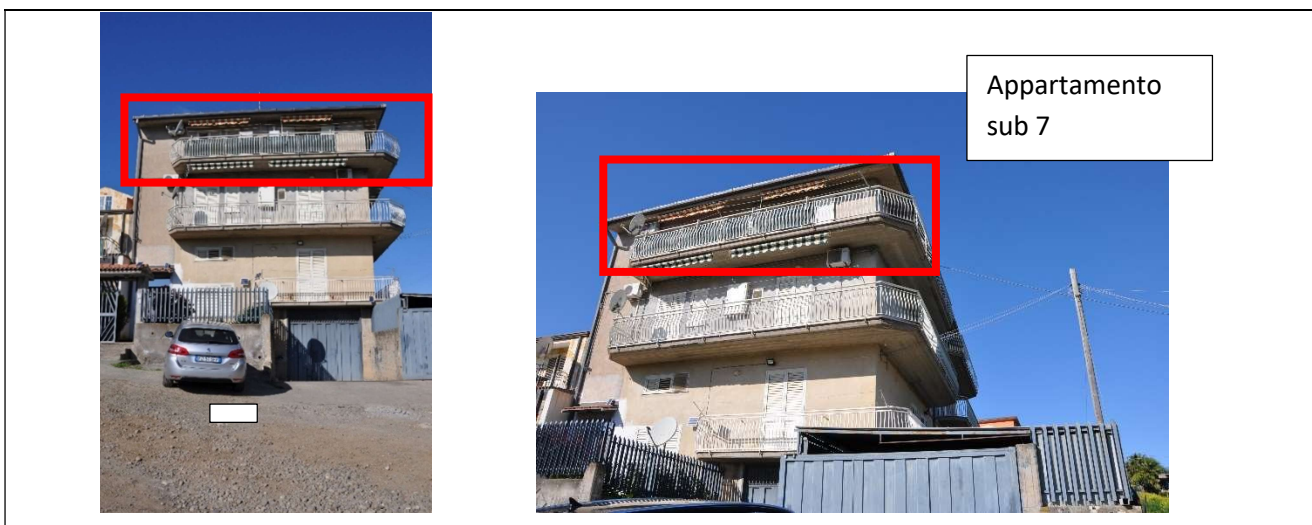
L'Appartamento di cui al presente paragrafo viene evidenziato nelle foto con un riquadro.
