TRIBUNALE DI MACERATA

PROCEDURA ESECUTIVA
n. 206/2019

UBICAZIONE IMMOBILI: Via Po, 297
Macerata (MC)

RELAZIONE D'UFFICIO

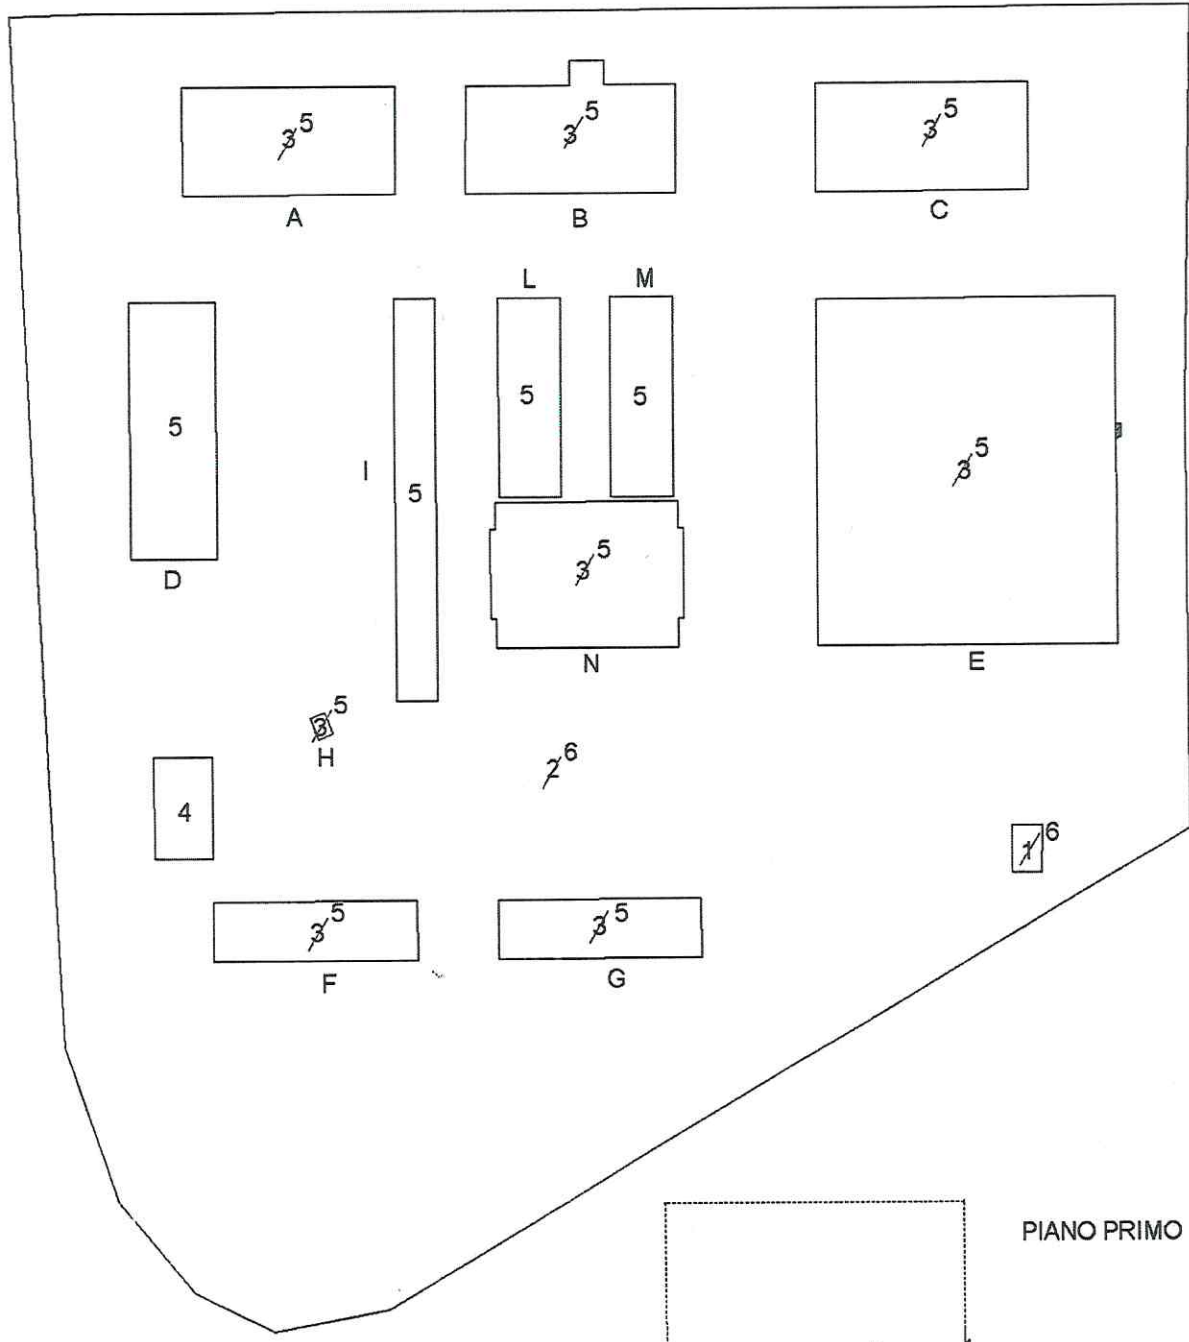
ELABORATO PLANIMETRICO
 Compilato da:
 Morandi Marco
 Iscritto all'albo:
 Geometri
 Prov. Macerata N. 962

Comune di Macerata
 Sezione: Foglio: 97 Particella: 39
 Protocollo n. MC0128302 del 03/07/2009
 Tipo Mappale n. 122565 del 25/06/2009
 Dimostrazione grafica dei subalterni
 Scala 1 : 1000

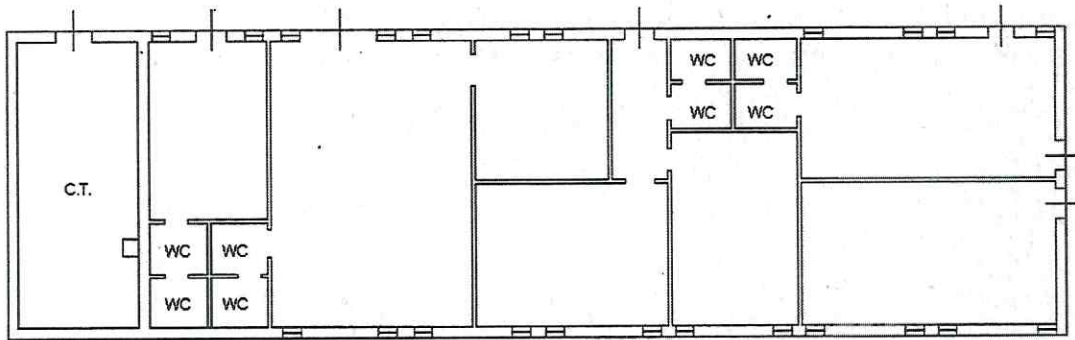
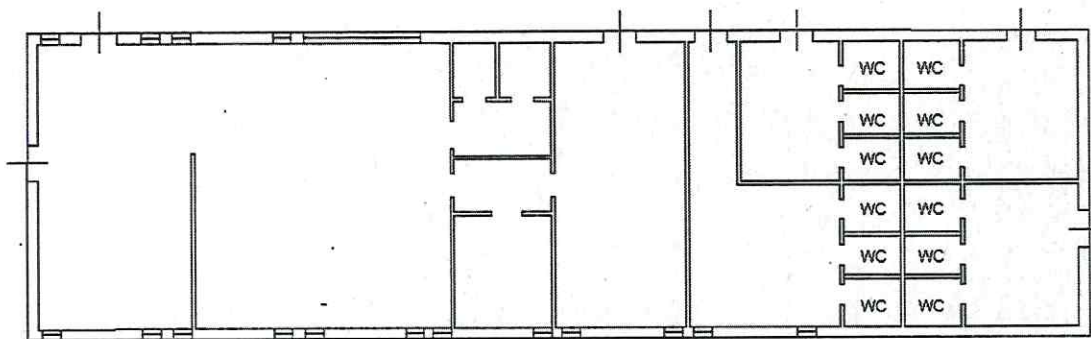
Scheda n. 5

PIANO TERRA
H= 3.60m
