# TRIBUNALE ORDINARIO - MONZA

### 545/2023

## CONSULENZA ESTIMATIVA GIUDIZIARIA

## LOTTO 1

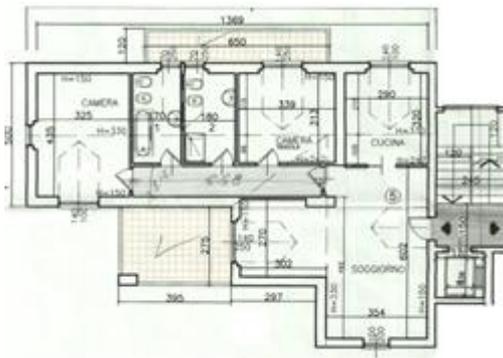
Stato da P.E.

**CRITICITÀ: BASSA**

Sono state rilevate le seguenti difformità: Mancanza di parte della parete divisoria fra gli originari due bagni

Le difformità sono regolarizzabili mediante: Presentazione di pratica edilizia in sanatoria

- Presentazione pratica edilizia in sanatoria: €2.200,00

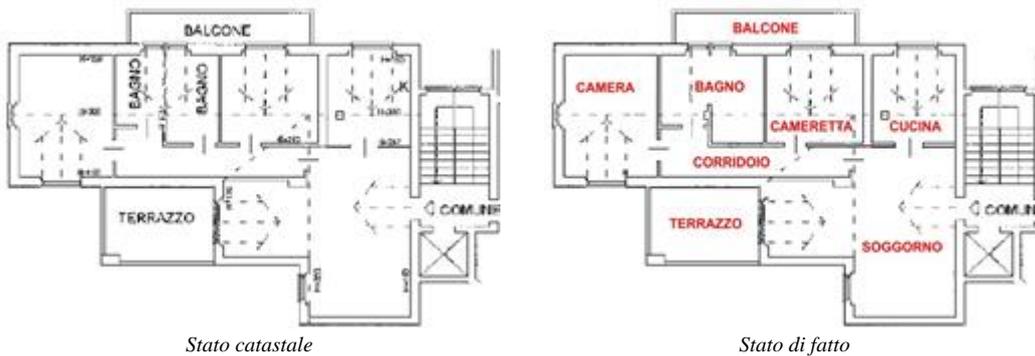
**CRITICITÀ: BASSA**

Sono state rilevate le seguenti difformità: Mancanza di parte della parete divisoria fra gli originari due bagni

Le difformità sono regolarizzabili mediante: Presentazione nuova scheda catastale aggiornata

- Presentazione nuova scheda catastale: €450,00

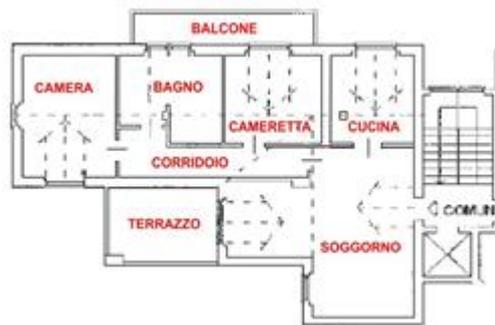
Stato di fatto

descrizione	consistenza		indice		commerciale
Soggiorno	32,90	x	100 %	=	32,90
Cucina	11,40	x	100 %	=	11,40
Corridoio	9,50	x	100 %	=	9,50
Cameretta	11,80	x	100 %	=	11,80
Bagno	11,70	x	100 %	=	11,70
Camera	16,90	x	100 %	=	16,90
Balcone	7,80	x	25 %	=	1,95
Terrazzo	10,80	x	25 %	=	2,70
<b>Totale:</b>	<b>112,80</b>				<b>98,85</b>

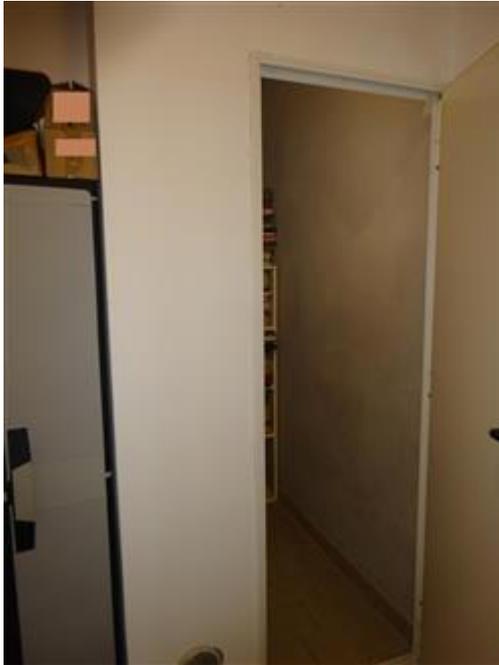
*Porta d'ingresso*

*portone di ingresso:* anta singola a battente  
realizzato in lamiera

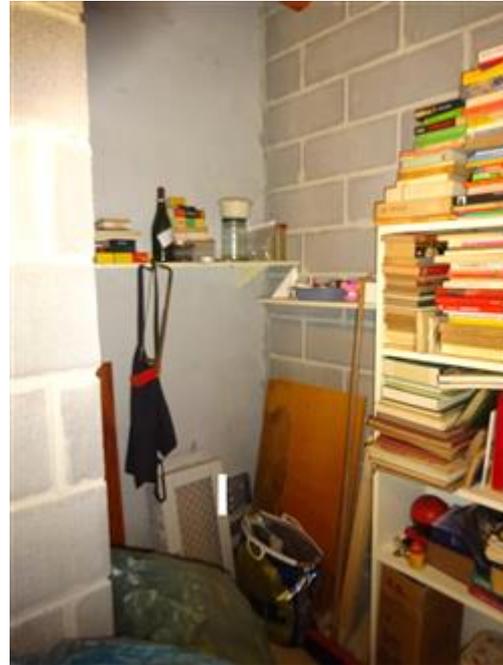
*Interno cantina*

*pavimentazione interna:* realizzata in piastrelle di  
grès

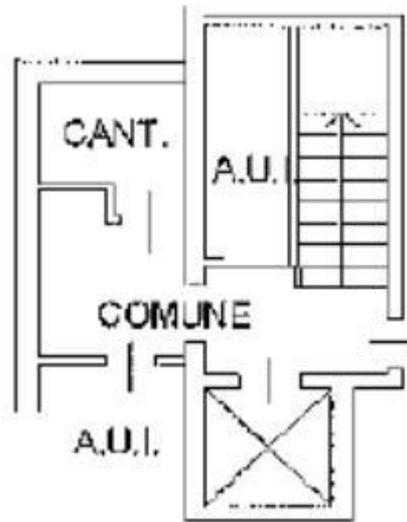
descrizione	consistenza		indice		commerciale
Cantina	4,80	x	25 %	=	1,20
<b>Totale:</b>	<b>4,80</b>				<b>1,20</b>

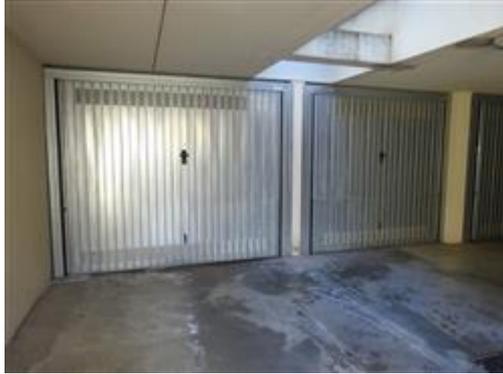
Porta d'ingresso a Sx

<i>portone di ingresso:</i> Basculante realizzato in lamiera	nella media	★ ★ ★ ★ ★ ★ ★ ★ ★ ★
<i>pavimentazione interna:</i> realizzata in battuto di cemento	nella media	★ ★ ★ ★ ★ ★ ★ ★ ★ ★

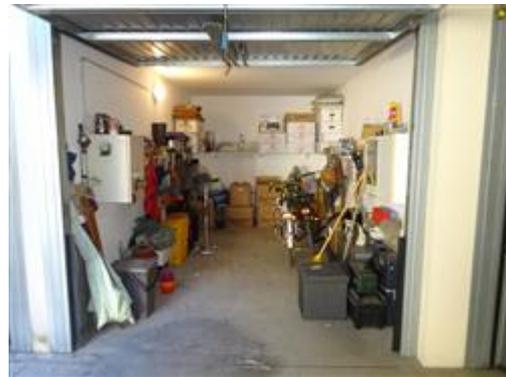
Interno autorimessa

*elettrico:* esterno , la tensione è di 220V.  
Condizioni riferite alle sole parti visibili
