# TRIBUNALE ORDINARIO - SAVONA

### 152/2022

## CONSULENZA ESTIMATIVA GIUDIZIARIA

**A** appartamento a PIANA CRIXIA via G. Chiarlone 27, della superficie commerciale di **102,03** mq per la quota di 1000/1000 di piena proprietà ( \*\*\* DATO OSCURATO \*\*\* )

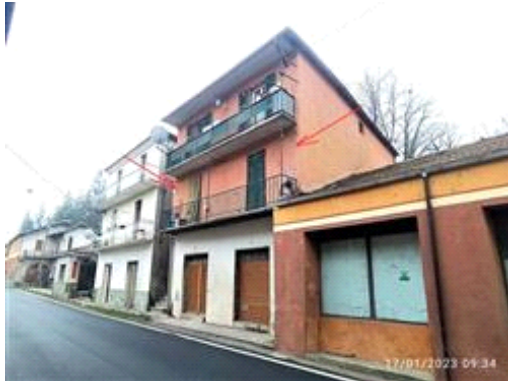
093401 - Pianca Crixia, via Chiarlone 27 – vista, da altra angolazione, del prospetto principale in fregio alla pubblica via. L'abitazione in argomento è al primo piano.

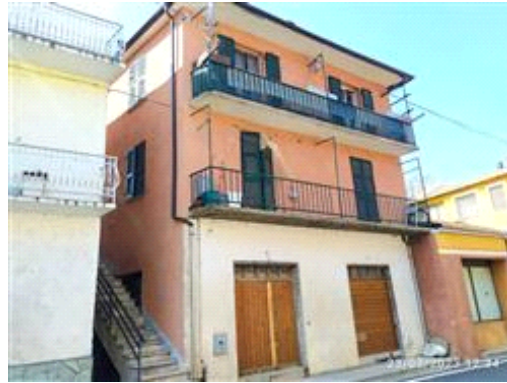
123443 - Pianca Crixia, via Chiarlone 27 – vista del prospetto principale in fregio alla pubblica via. L'abitazione in argomento è al primo piano, raggiungibile tramite la scala esterna ad unica rampa visibile nella foto.
