LIQUIDAZIONE CONTROLLATA N. 25/2023

RELAZIONE GENERALE

LOTTO N. 1

RELAZIONE DI STIMA DEL LOTTO N.1

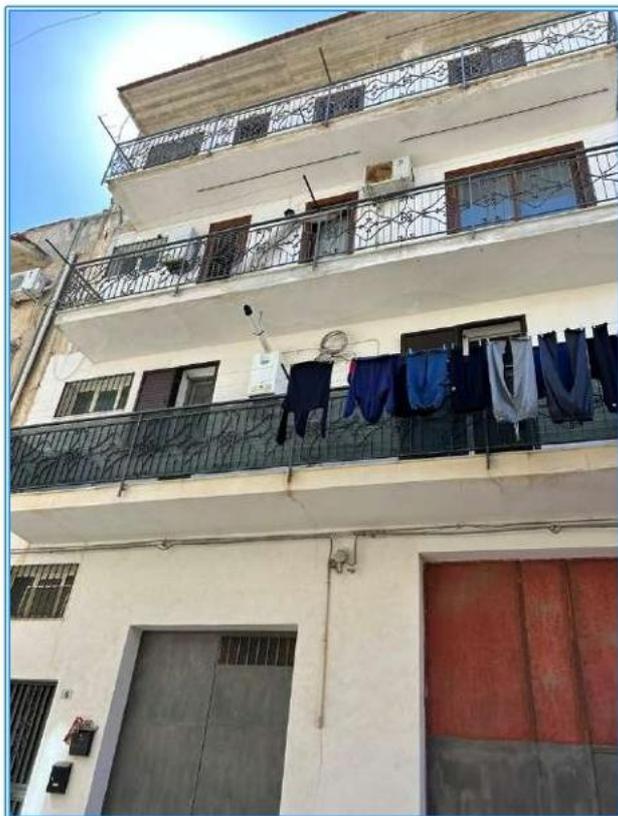
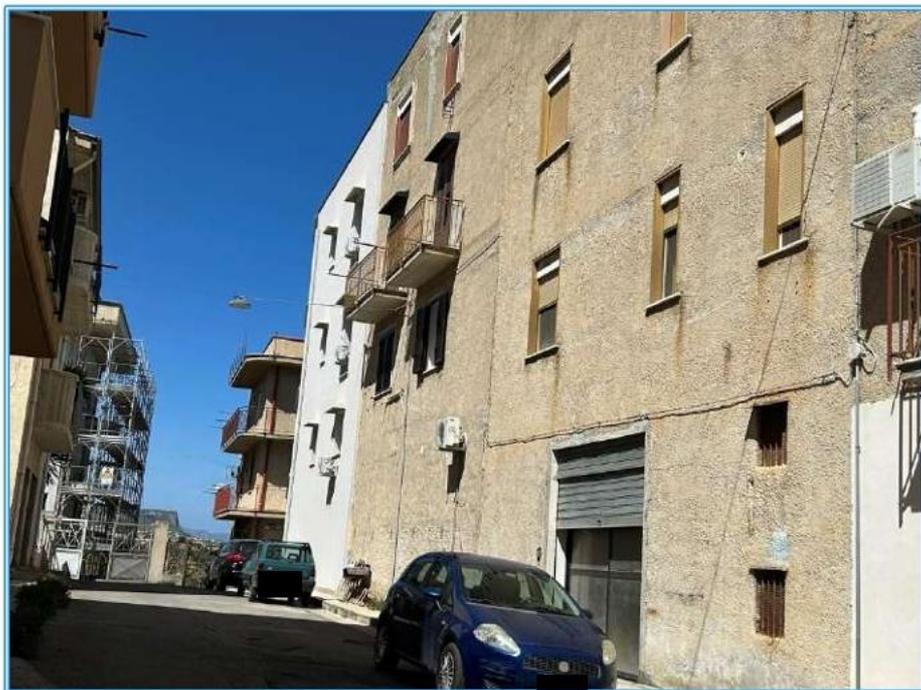
L'edificio condominiale ha struttura in cemento armato a quattro elevazioni fuori terra e copertura piana ed è definito nei prospetti con intonaco rasato di colore bianco e base rivestita con elementi in gres su via Enrico Toti, mentre con intonaco al rustico sul prospetto posteriore su [REDACTED]. E' servito da un unico vano scala, sprovvisto di ascensore, rifinito con pavimentazione in marmo ed è composto da due magazzini a piano terra ed un appartamento per ciascuno dei due piani superiori.

L'edificio nelle parti condominiali si trova in buone condizioni di manutenzione ed uso.

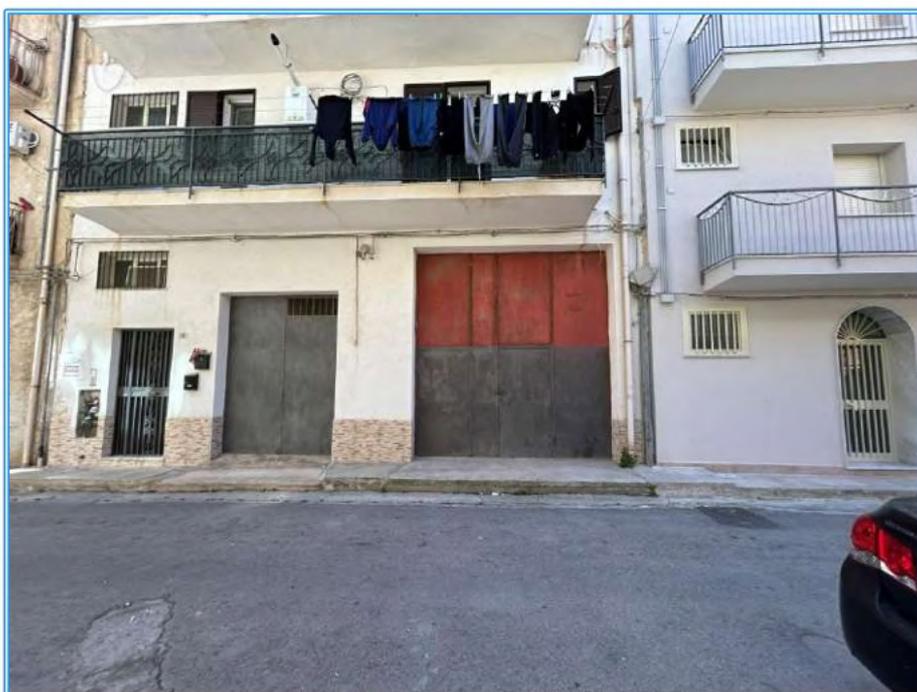
Il magazzino ha un ingresso indipendente dalla via Toti n. 6/A, attraverso un portone metallico carrabile, oltre ad un accesso dal vano scala condominiale dal civico 6.

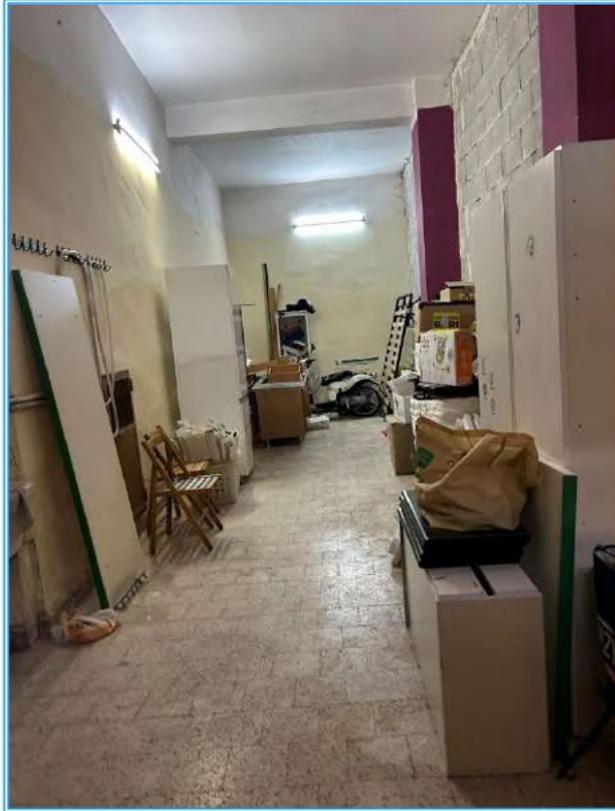
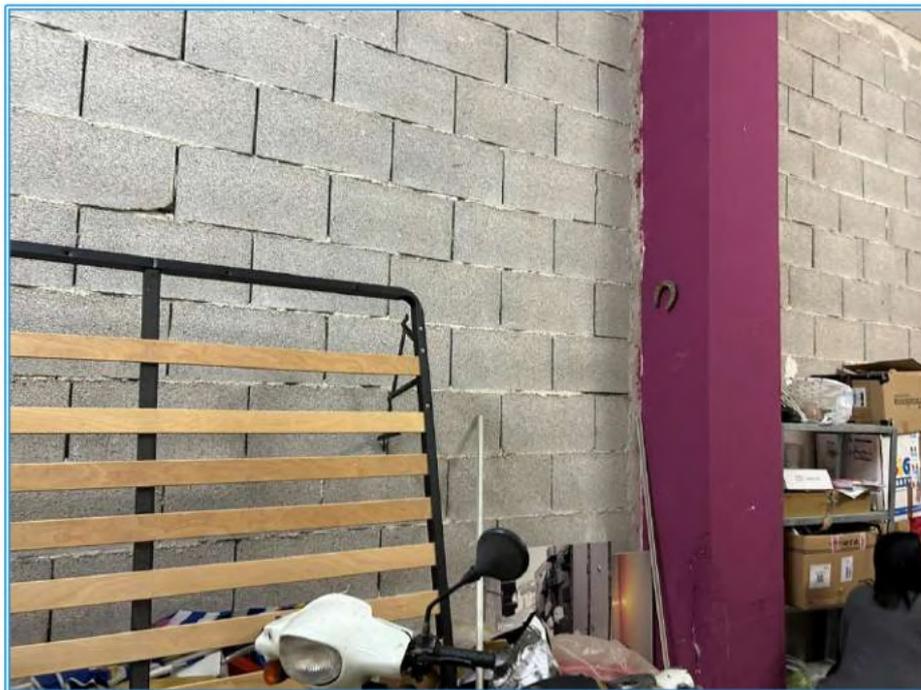
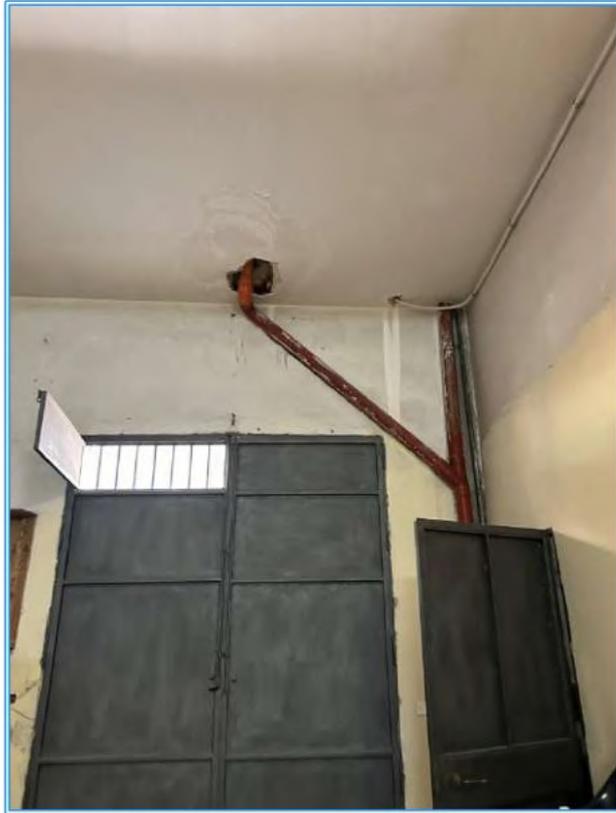
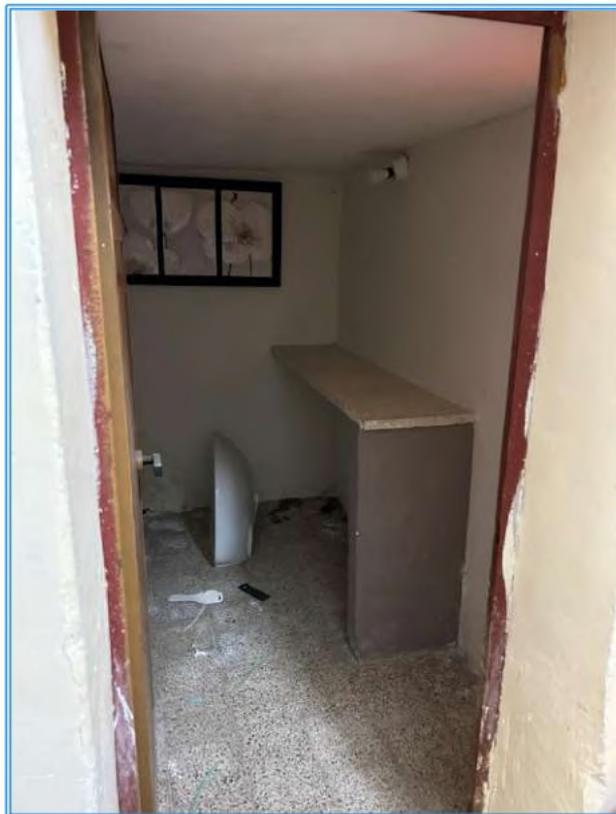
E' composto da un ampio vano, di altezza interna pari a 4,00 metri, ed un w.c. non disimpegnato di altezza interna pari a 1,75 metri, per una superficie utile complessiva pari a 42,70 m² circa.

L'immobile, privo di finestre e aperture per l'illuminazione ed l'areazione naturale, è definito con pavimentazione in graniglia di cemento e pareti solo in parte intonacate. Nel servizio igienico è presente soltanto il vaso, mentre il

lavabo è smontato.

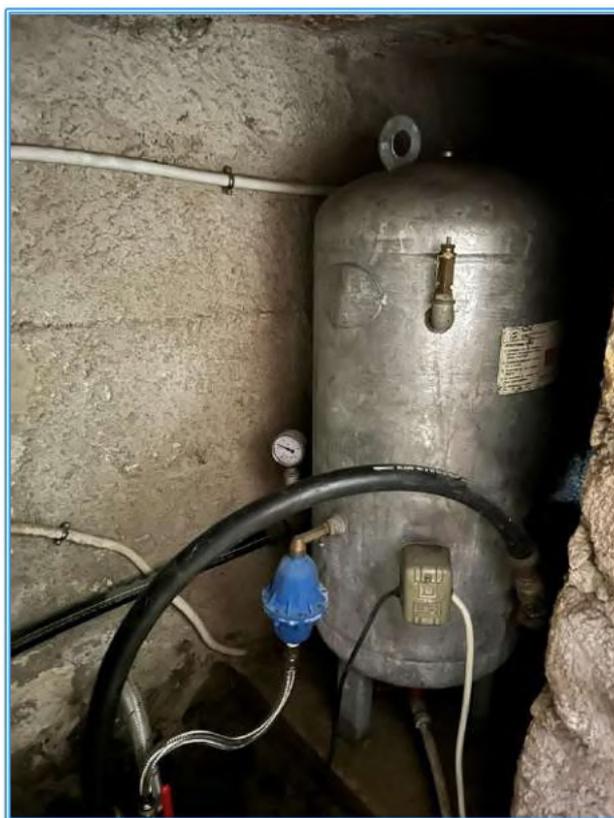
E' corredato di impianto di illuminazione sotto traccia; sono, inoltre, presenti tubazioni a vista varie afferenti ad altre unità immobiliari e l'impianto di autoclave a servizio della cisterna, posta sotto il solaio di calpestio dell'unità di piano rialzato, appresso descritta, e da essa accessibile

L'immobile versa in condizioni di manutenzione ed uso dell'immobile complessivamente accettabili.

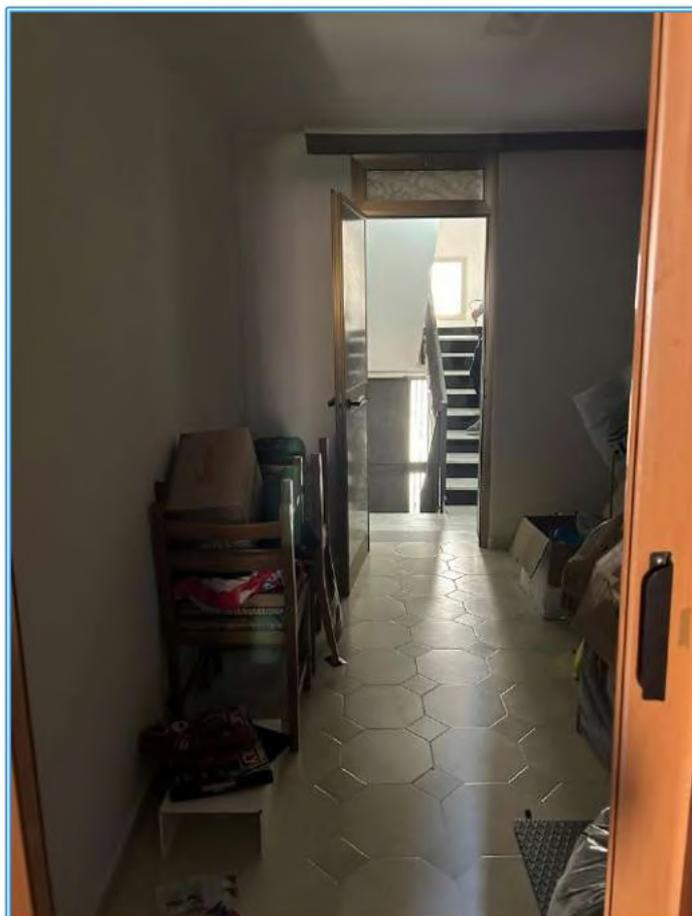
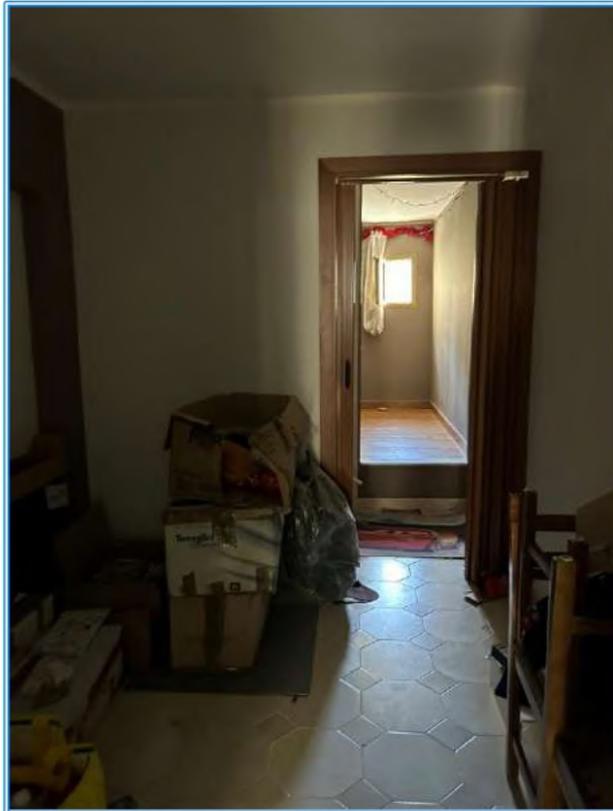
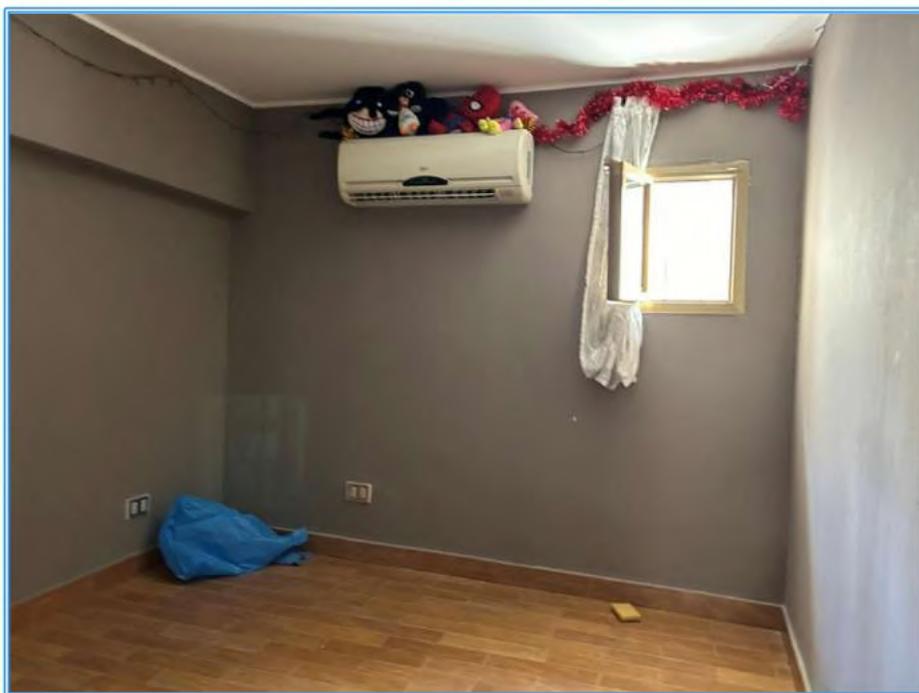
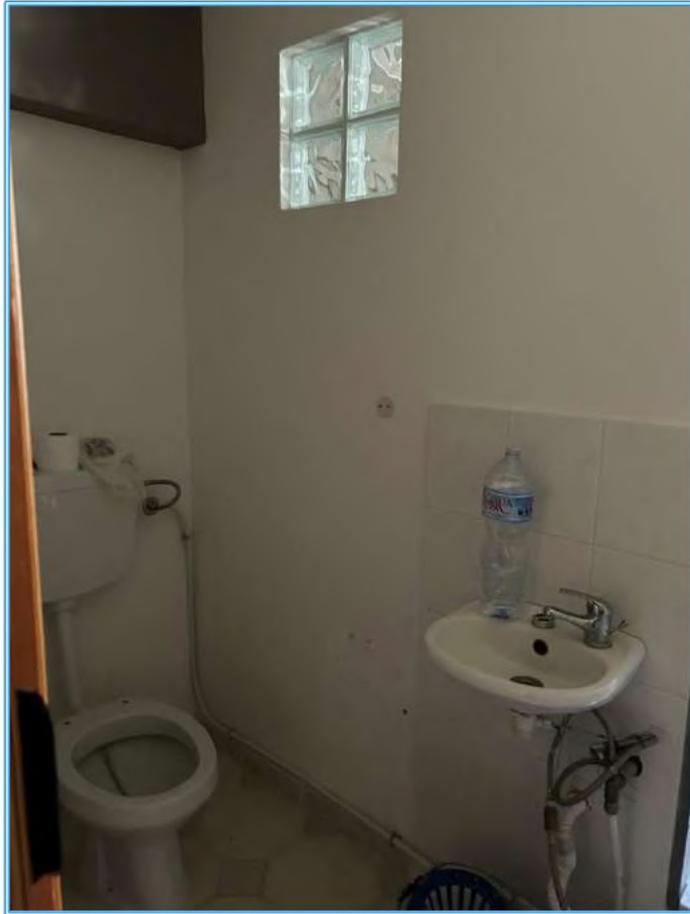
L'immobile, cui si accede dal ballatoio posto dopo la prima rampa di scale condominiali, è composto da un primo vano di ingresso cieco, di altezza pari a

2,40 metri, un servizio igienico ed un secondo ambiente, entrambi di altezza pari a 2,05 metri, per una superficie utile complessiva pari a 18,00 m² circa. Il servizio igienico, realizzato nel disimpegno tra i due vani, è corredato di vaso igienico ed un piccolo lavamani.

Gli ambienti sono rifiniti con pavimentazione in ceramica o laminato effetto parquet e pareti intonacate e tinteggiate.

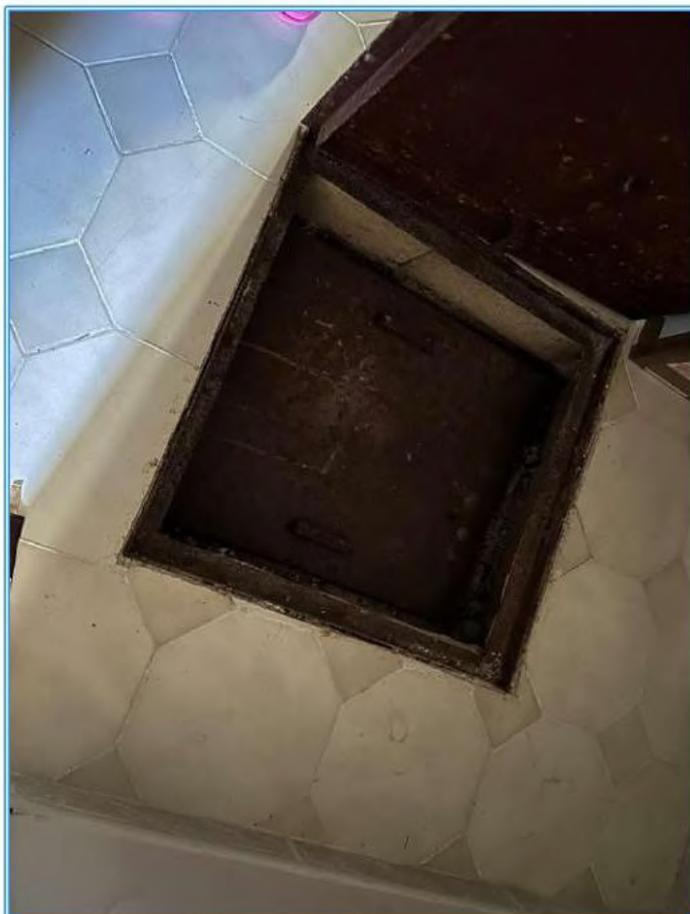
Sotto la pavimentazione del primo ambiente è presente una vasca idrica a servizio della stessa unità immobiliare, del magazzino di piano terra attiguo e dell'appartamento di primo piano, alimentata dall'autoclave ubicata nel magazzino attiguo.

L'immobile, dotato degli impianti di rito, versa in condizioni di manutenzione ed uso dell'immobile complessivamente discrete.
