Tribunale Ordinario di Siena  
Sezione Esecuzioni Immobiliare di Siena

Procedura Esecutiva N.R.G.E. 186/2014

**Edificio produttivo in Località San Marziale, Comune di Colle di val d'Elsa identificato al catasto dei fabbricati Comune di Colle di Val d'Elsa, foglio 53 part. 155, e intestata per 1/1 a [REDACTED]**

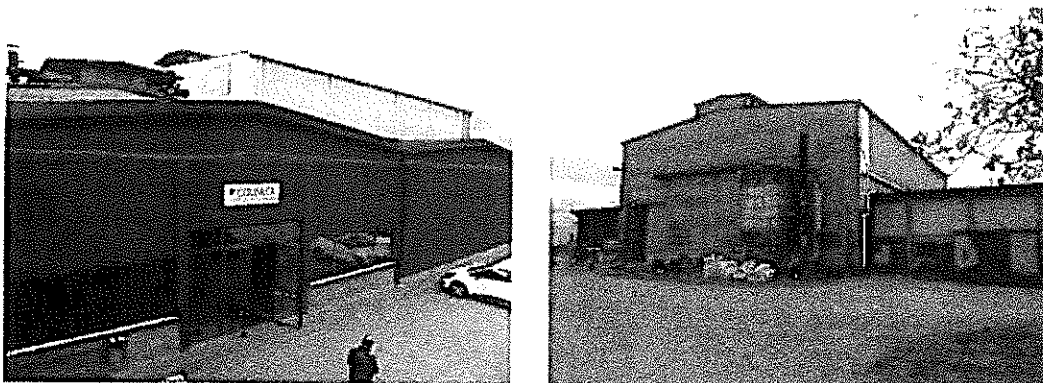
La struttura planimetrica dell'edificio è organizzata in quattro macro aree come di seguito descritte:

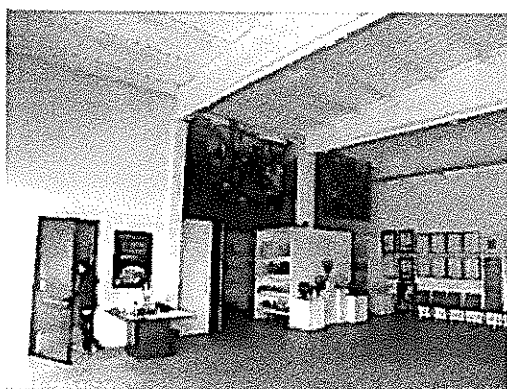
Attualmente gli ambienti identificati con destinazione “miscelazione” e “magazzino” vengono utilizzati come ingresso principale di “rappresentanza” e esposizione del prodotto finito; Sul lato opposto il corpo di fabbrica su due livelli è utilizzato per metà circa come direzione amministrazione (compreso il locale con destinazione d'uso mensa) e l'altra metà come spogliatoi da cui è possibile raggiungere la produzione (forni) tramite ingresso indipendente. Il piano primo di tale corpo, raggiungibile con scala esterna, avendo altezza insufficiente viene utilizzato interamente come archivio.

La struttura della prima macro area è realizzata con elementi prefabbricati sia per gli elementi verticali che per le travi di copertura, così come gli elementi del manto; le pareti perimetrali sono invece state realizzate con tecnica tradizionale.

Relativamente alla parte aggettante degli uffici e degli spogliatoi, è stata utilizzata la tecnica a travi e pilastri in cemento armato in opera con copertura realizzata con pannelli prefabbricati in cemento armato. Tale differenziazione è dovuta ad una diversa epoca di realizzazione come meglio specificato nel successivo paragrafo relativo alla conformità urbanistica ed alla elencazione delle pratiche edilizie.

Le pavimentazioni interne in materiale ceramico di formato rettangolare per la zona di rappresentanza ed esposizione, mentre per il corpo realizzato successivamente degli uffici e spogliatoi, fermo restando il materiale, cambia il formato (quadrato) e la finitura superficiale (smalto bianco). Gli infissi esterni sono in ferro e vetro mentre quelli interni in alluminio.

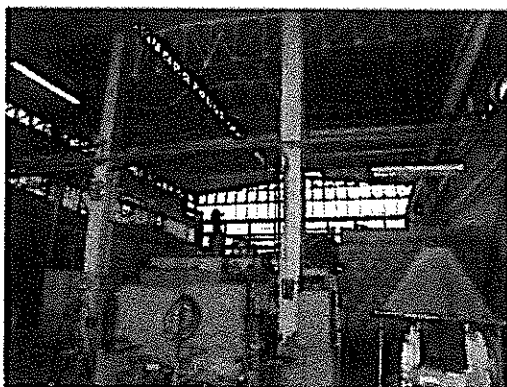
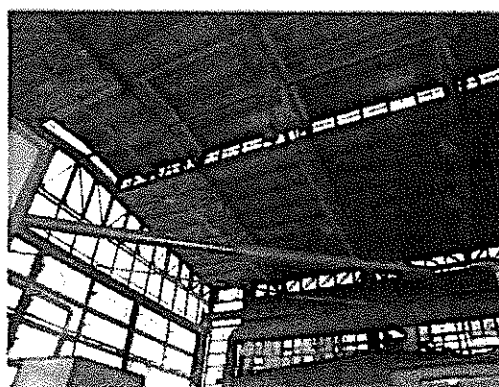
La seconda macro area è quella specifica dell'attività produttiva, che si pone al centro del processo produttivo ed in continuità fisica con l'ingresso e i magazzini. Motivi funzionali hanno imposto altezze diverse: circa 12.50 mt per la parte est (con una zona in cui è stato realizzato un soppalco centrale per l'ispezione degli impianti dei forni), e di circa 8 mt per la restante ad ovest. Anche per questa parte è stata utilizzata a suo tempo una tecnologia prefabbricata puntiforme in cemento armato e travi reticolari in acciaio che sostengono l'orditura secondaria anch'essa in acciaio. Il manto di copertura è invece realizzato con l'utilizzo di lastre in alluminio per la parte sopraelevata, e per la restante parte pannelli in eternit in analogia a tutto il resto dell'edificio. Le grandi superfici per l'illuminazione naturale sono realizzate con infissi in ferro e vetro. Un piccolo locale interrato al centro è anch'esso funzionale per la manutenzione degli impianti.

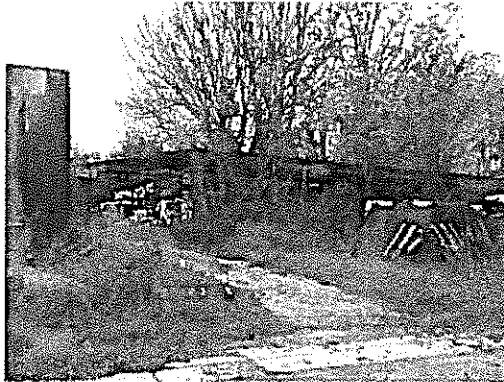
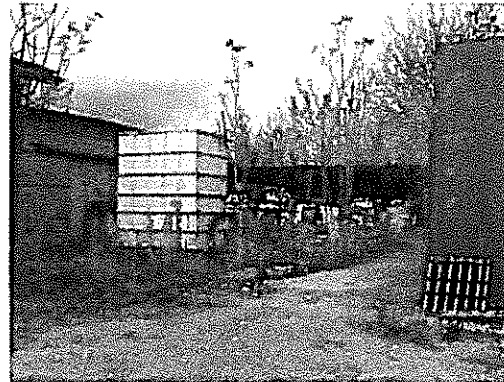
E' stato realizzato invece senza autorizzazione un piccolo volume esterno lungo il prospetto est utilizzato come locale tecnico e/o accessorio in prossimità della già citata tettoia mobile (estraibile) anch'essa senza autorizzazione. Risultano invece censite le altre strutture nei resedi esterni.

A tale riguardo occorre comunque osservare che visto lo stato dei luoghi e delle strutture (in avanzato stato di degrado ambientale) non è stato possibile effettuare una valutazione più dettagliata dello stato attuale.
