TRIBUNALE DI TERMINI IMERESE

Consulenza Tecnica d'Ufficio redatta dall'**Ing. Salvatore Vivirito**, nell'Esecuzione Immobiliare (E.I.) iscritta al **N. 40/2023 R.G.Es.**

SCHEDA SINOTTICA

LOTTO UNICO: Fabbricato urbano di civile abitazione sito in Bagheria (Pa), in Via Anselmo n. 43, identificato catastalmente nel Fg. 500 - Part.IIa 1462/3 (catg. A/4).

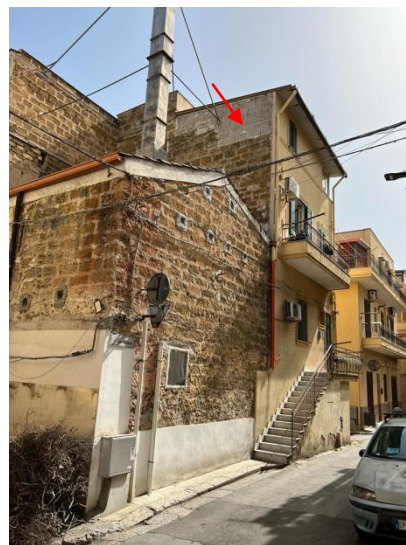
Foto 1

L'immobile pignorato oggetto della presente (fabbricato) trovasi ubicato, come detto, nel Comune di Bagheria (Pa), in Via Anzelmo n. 43. Ricadente all'interno del tessuto urbano, in zona centrale e storica, trattasi di un fabbricato pluripiano di antico impianto, realizzato nella sua originaria consistenza in epoca antecedente al 01/09/1967, costituito attualmente da tre elevazioni f.t. (primo, secondo e terzo piano), con copertura - tetto a falda inclinata. Esternamente, il fabbricato si presenta in massima parte rifinito, con il prospetto principale (su Via Anzelmo) e laterale (su Via Pintacuda) intonacato e tinteggiato (foto 3 e 4), oltre ad una porzione di prospetto (a confine con altra u.i. aliena) totalmente grezza, con la muratura a vista (foto 1).

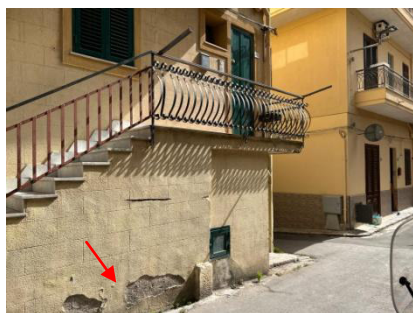
Foto 2

Come accertato in occasione del sopralluogo svolto (per quanto possibile visionare dalla strada), seppur in assenza di evidenti segni di degrado, si evidenzia che in corrispondenza della parte bassa del prospetto principale, a ridosso della scala, si notano diverse macchie di umidità, verosimilmente umidità di risalita, con porzioni di intonaco distaccate (foto 2), necessitando di interventi di manutenzione.

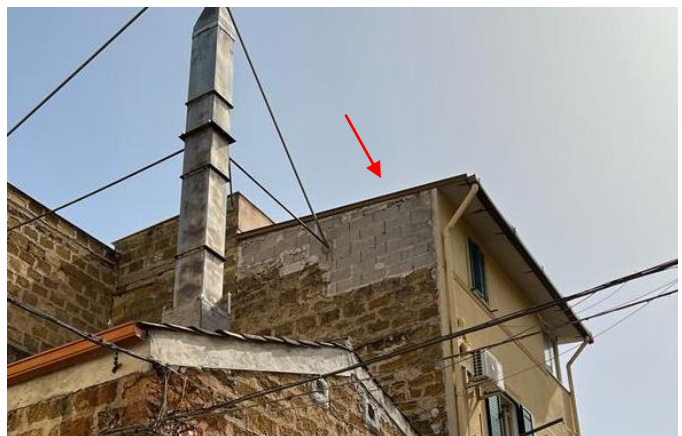
Particolare 3°P. (stato attuale)

individuato catastalmente nel Fg. 500, Part.lla 1462/3, allo stato attuale, presenta tutta una serie di difformità sotto il profilo urbanistico-edilizio e catastale ascrivibili essenzialmente ad una diversa distribuzione interna dei vari piani, alla modifica della scala esterna (lato Via Anzelmo) ed alla chiusura della terrazza scoperta di terzo piano (con conseguenziale aumento sia in termini di superficie utile che di volumetria). Dette difformità, a parere dello scrivente, rientrano in massima parte nelle casistiche di sanabilità previste dalla normativa vigente in materia (D.P.R. n. 380/2001, L.R. N. 16/2016, L.R. N. 23/2021 e ss.mm.ii.), fatta eccezione per il terzo piano che dovrà essere oggetto di intervento di rimessione in pristino, al fine di ripristinare l'originaria consistenza della terrazza scoperta. Contestualmente, sarà necessario predisporre una S.C.I.A. o P.D.C.S. (cd. in sanatoria) per la regolarizzazione complessiva del fabbricato de quo, con la conseguenziale presentazione della S.C.A. (Segnalazione Certificata di Agibilità), con tutti i relativi adempimenti necessari ed occorrenti per il corretto esito della pratica, il cui costo complessivo (comprensivo di tutte le spese e onorari per la definizione dell'iter burocratico) sarà detratto dal valore di stima e posto a carico dell'aggiudicatario (come appresso riportato).

quanto sopra già evidenziato, a parere dello scrivente il fabbricato presenta allo stato attuale tutta una serie di **difformità sotto il profilo urbanistico - edilizio** per le quali sarà necessario procedere alla rimessione in pristino della terrazza ed alla conseguenziale regolarizzazione della diversa distribuzione interna (cfr paragrafo regolarità edilizia appresso riportato).
