**RELAZIONE DI STIMA**

### PROCEDURA ESECUTIVA IMMOBILIARE RGE: 471/2017

1) Appartamento sito in Calvizzano (NA) alla Via San Pietro s.n.c. N.C.E.U., fg. 1,

2) Garage sito in Calvizzano (NA) alla Via San Pietro s.n.c. N.C.E.U. fg. 1, p.lla 274,

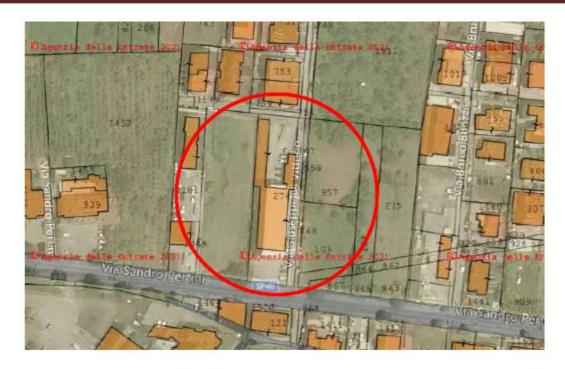
sovrapposizione di una foto satellitare con la relativa mappa catastale di riferimento. Si

riporta di seguito tale sovrapposizione visibile anche in Allegato 05 della presente

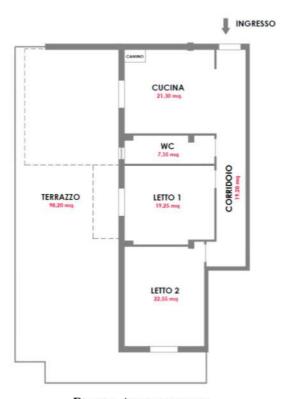
Pianta Appartamento

composto da cucina, wc, due camere da letto e un terrazzo; il garage è composto da un unico ambiente. Gli stessi in complessivo presentano una superficie commerciale totale di 124,10 mq avendo considerato i seguenti valori:

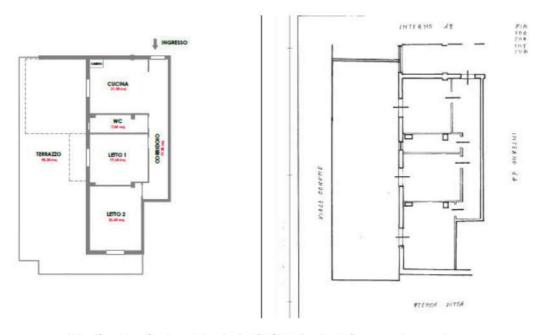
Confronto planimetria stato di fatto/catastale appartamento

luoghi con la planimetria catastale (Vedi di seguito e in Allegato 06), si sono riscontrate difformità per l'appartamento per la disposizione di parte delle tramezzature, delle aperture e per la conformazione del terrazzo; per il garage è indicato in modo errato il subalterno all'interno della planimetria. Si stima dunque un costo per **regolarizzazione** catastale pari ad € 1.861,50 (milleottocentosessantuno/50).

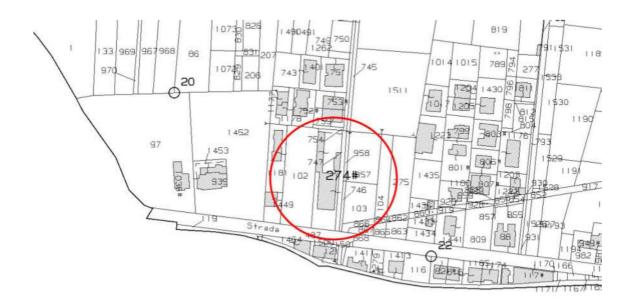
Stralcio di mappa

Si riporta in Allegato 17 l'atto di compravendita in capo agli esecutati. Di seguito, inoltre, stralcio del foglio di mappa catastale con evidenza della particella su cui insistono gli immobili pignorati consultabile anche in Allegato 07.

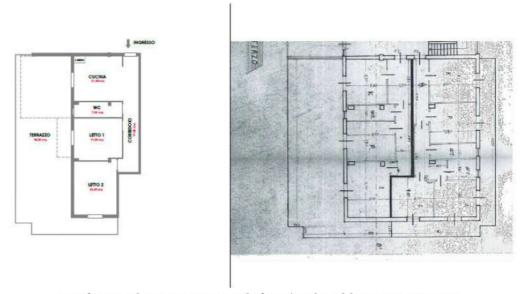
Confronto planimetria stato di fatto/titolo edilizio appartamento

provvedimento autorizzativo e dei grafici di progetto allegati, relativamente alle parti riguardanti gli immobili pignorati, sono in Allegato 09 della presente relazione. Da un confronto tra le planimetrie allegate ai provvedimenti autorizzativi e le planimetrie redatte dello stato di fatto si sono rilevate per l'appartamento difformità in merito a disposizione di parte delle tramezzature e delle aperture, inoltre, in corrispondenza del terrazzo vi è la presenza di struttura in legno coperta da tegole non presente in concessione. Si riporta di seguito confronto tra le citate planimetrie visibile anche in Allegato 08.

Sulla base degli accertamenti sopra compiuti, rilevato che la particella su cui è stato edificato il fabbricato si trova in zona B3 area di completamento urbanistico; essendo il fabbricato stato edificato in data successiva al 01/09/1967 con le difformità rispetto al provvedimento autorizzativo sopra riportate, il sottoscritto ha provveduto a verificare la sanabilità/condonabilità degli abusi. Dunque, verificata la sanabilità in merito alle sole tramezzature dell'appartamento, per gli ulteriori abusi la non possibilità di sanatoria c.d. ordinaria ai sensi dell'art. 36 del D.P.R. n. 380 del 2001; che l'immobile non si trova nelle condizioni previste dall'art. 40, comma 6, della legge n. 47 del 1985 o dall'art. 46, comma 5 del D.P.R. n. 380 del 2001 (già art. 17, comma 5, della legge n. 47 del 1985); che non avrebbe potuto beneficiare di una delle sanatorie di cui alle disposizioni di seguito indicate: artt. 31 e seguenti della legge n. 47 del 1985; art. 39 della legge n. 724 del 1994; art. 32 del D.L. n. 269 del 2003 convertito in legge n. 326 del 2003; il sottoscritto conclude che, secondo il proprio parere, l'aggiudicatario in tali condizioni non potrà depositare domanda di sanatoria. Dunque, si prevede un deprezzamento generale per irregolarità urbanistiche, pari ad € 3.400,00 (tremilaquattrocento/00).
