PERIZIA

Relazione di Consulenza Tecnica d'Ufficio

Tribunale di Palermo

Procedura Esecutiva n. 264/2017 R.G.Es.

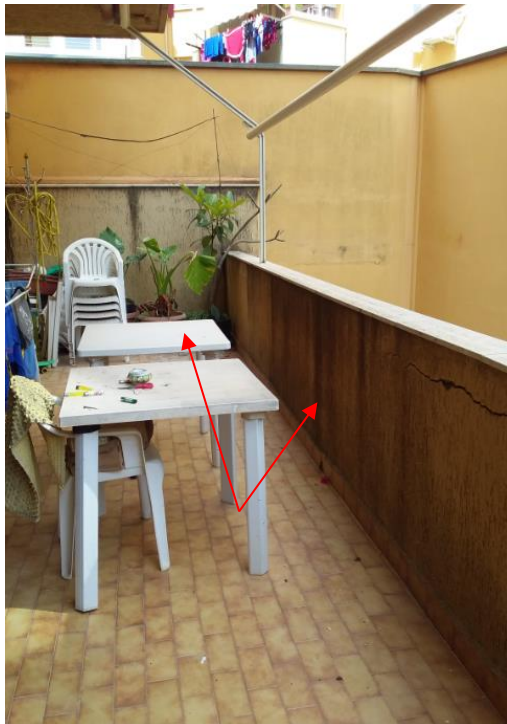
Foto n. 16 - Terrazzo. Lesioni sul parapetto.

Si osserva altresì la presenza di fessurazioni lungo la superficie interna del parapetto in muratura del terrazzo.

Tracce di percolamento d'acqua sono presenti sulla superficie verticale interna del parapetto del terrazzo caratterizzato anche dalla presenza di fessurazioni dell'intonaco. L'interpiano, misurato dal pavimento al soffitto, è c. 2,90 mt, mentre nel punto più basso sotto la trave è 2,50 mt.

| RIF. | DESCRIZIONE SINTETICA | U.M. | QUANT. | P.U. | Manodopera | TOTALE PARZ. |
|---|---|---|---|---|---|---|
| N. P. 3 | Intervento di sarcitura delle fessurazioni sul parapetto. N. 1 operaio qualificato di 2° livello. | €/h | 4 ORE | € 31,79 | | € 127,16 |
| | Materiale. | A corpo | | | | € 25,00 |
| 11.2.1 | Tinteggiatura per esterni con pittura a base di silicati di potassio, di elevata | mq | 7,56 | € 7,52 | 32,03% | € 56,85 |

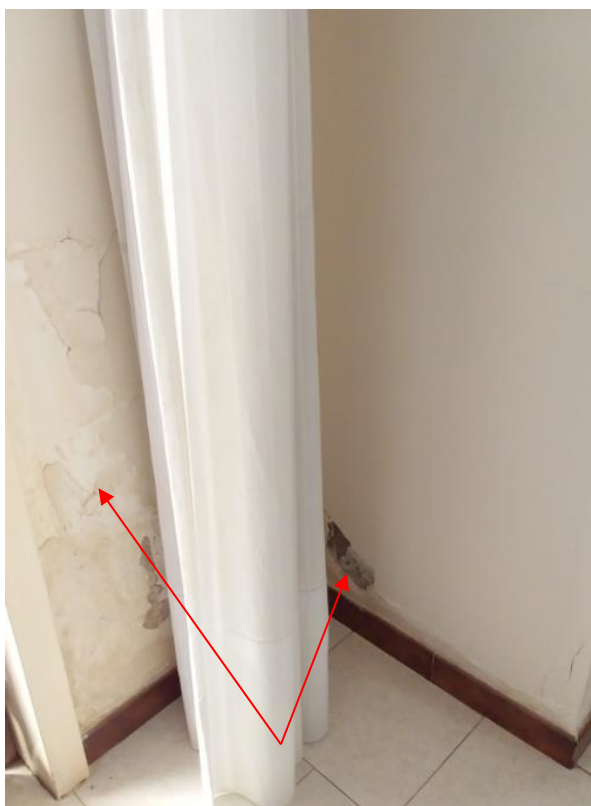
L'appartamento presenta evidenti problemi di umidità nella camera da letto e nel soggiorno a carico del muro di tombagno a nord e del tramezzo con funzione di divisorio tra questi due ambienti come evidenziano le foto di seguito riportate.

Foto n. 17 - Umidità di risalita nel soggiorno.

Si osservano in particolare screpolature, rigonfiamenti dell'intonaco ed efflorescenze saline su porzioni del muro che delimita a nord la camera da letto matrimoniale e il soggiorno e sulla superficie della parete divisoria tra le due stanze, con sviluppo dal basso per risalita dell'umidità.

La presenza di umidità ha verosimilmente origine da residui d'acqua stagnante sul terrazzo in mancanza di una pendenza corretta atta a garantirne efficacemente il deflusso verso l'esterno.

| RIF. | DESCRIZIONE SINTETICA | U.M. | QUANT. | P.U. | Manodopera | TOTALE PARZ. |
|---|---|---|---|---|---|---|
| N. P.1 | Rimozione dell'intonaco ammalorato, compresa la dismissione di battiscopa ove necessario rifacimento dell'intonaco e finitura. N. 1 operaio di 2° livello. | €/h | 8 ore | € 31,79 | | € 254,32 |

Si ritiene opportuno prevedere in questa sede una perizia tecnica, il cui costo minimo si stima in ulteriori € 500,00 oltre oneri di legge, finalizzata all'individuazione delle cause, all'indicazione degli interventi atti alla loro eliminazione e alla stima dei relativi costi, allo scopo di evitare il ripetersi degli eventi dannosi con particolare attenzione agli elementi strutturali.

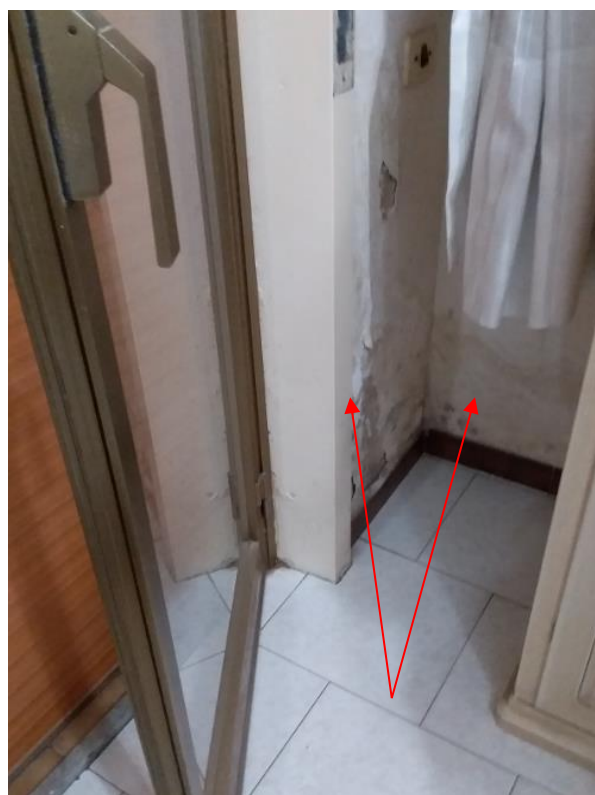
Foto n. 18 - Umidità di risalita nella camera da letto.

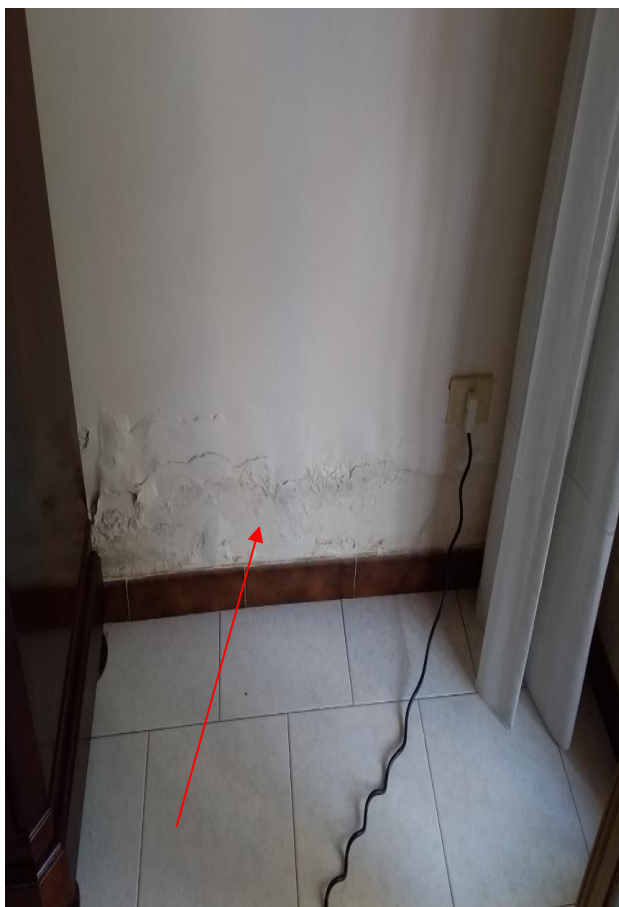
Foto n. 19 - Umidità sulla parete nel soggiorno

| RIF. | DESCRIZIONE SINTETICA | U.M. | QUANT. | P.U. | Manodopera | TOTALE PARZ. |
|---|---|---|---|---|---|---|
| 11.1.3 | 3) battiscopa in piastrelle di gres Tinteggiatura per interni con pittura antimuffa costituita da resine acriliche in dispersione acquosa, pigmenti organici ed inorganici, priva di solventi tossici e metalli pesanti e speciali additivi atti ad inibire la formazione di muffe ed alghe. Data in opera su superfici orizzontali o verticali, rette o curve, applicata a pennello o a rullo in due mani, previa pulitura, spolveratura e successivo trattamento delle superfici con idoneo fondo isolante e quanto altro occorre per dare il lavoro compiuto a perfetta regola d'arte. | mq | 48,84 | € 6,12 | 34,88% | € 298,90 |

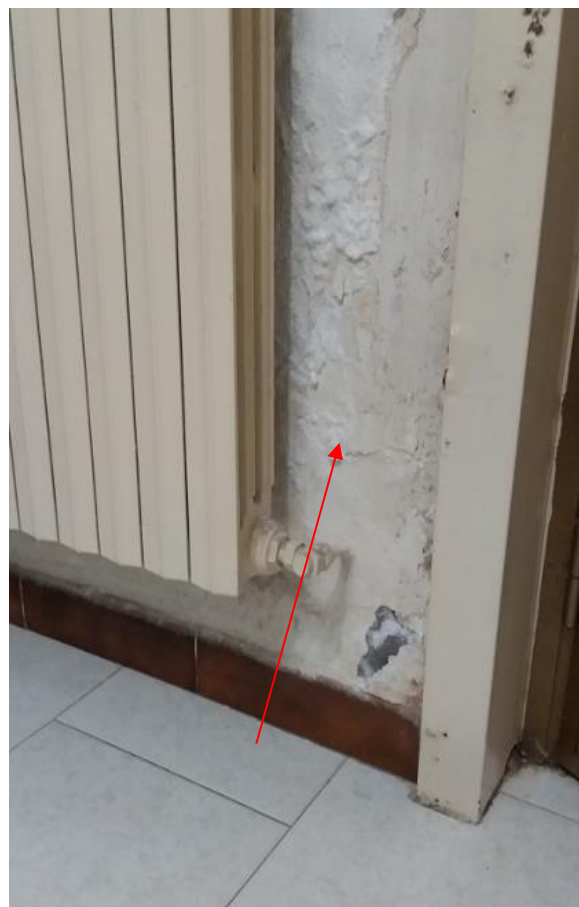
Foto n. 20 - Efflorescenze e formazioni saline
