**RELAZIONE DI CONSULENZA TECNICA D'UFFICIO**  
**TRIBUNALE DI ORISTANO**  
**PROCEDURA ISCRITTA AL N. 20/2024 R.Es.**  
**LOTTO N. UNICO**

Il bene oggetto del pignoramento è l'unità immobiliare sita nel corso Vittorio Emanuele II n. 37, piano quarto, interno 21, Bosa (OR), distinto in NCEU al Foglio 37, Part. 945, Sub. 14 (vedi allegati n. 2 - 3 - 4 - 5 - 15 - 16), per i seguenti diritti reali:

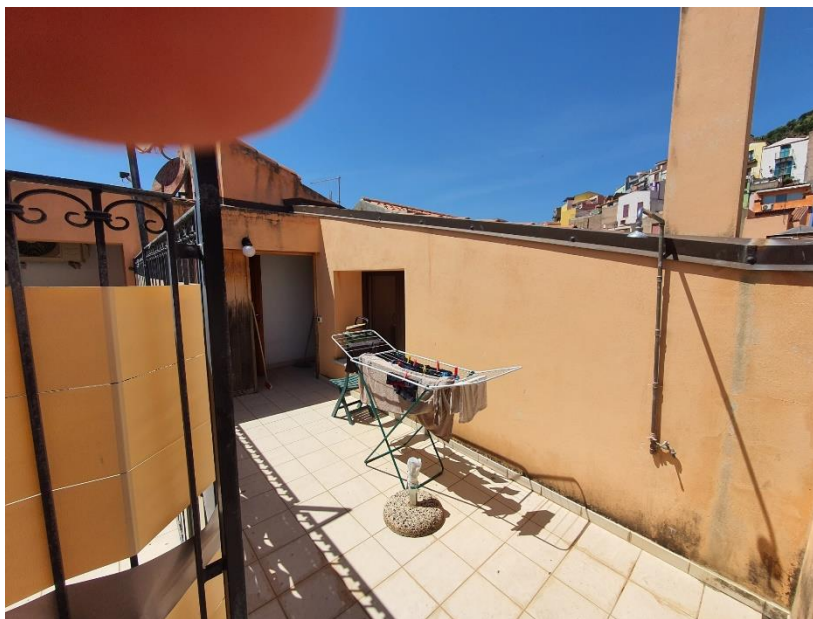
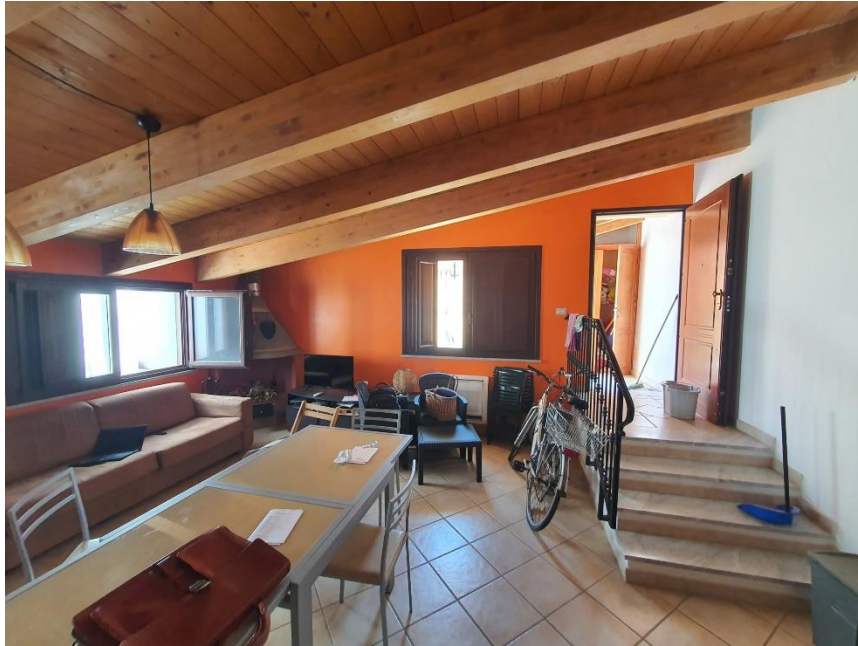
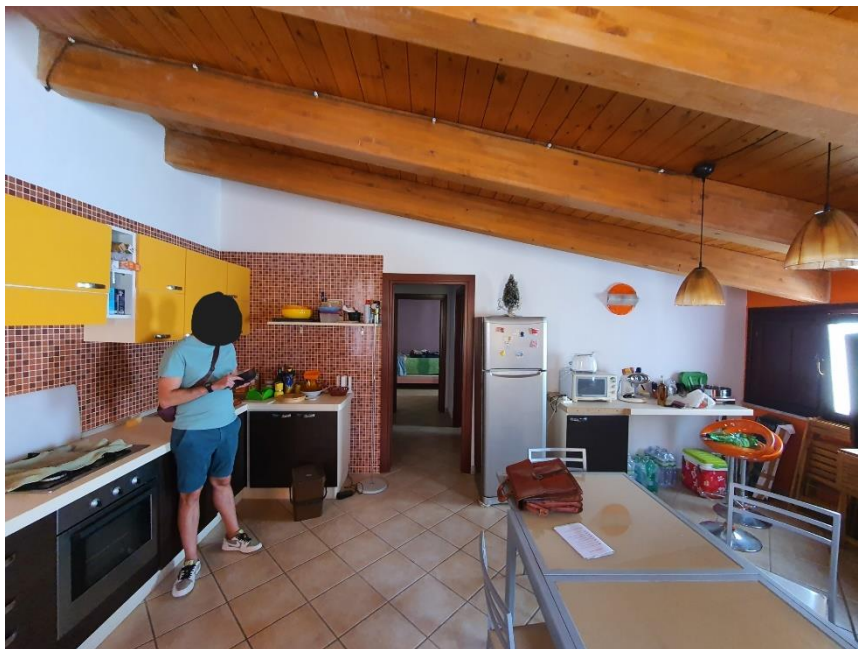
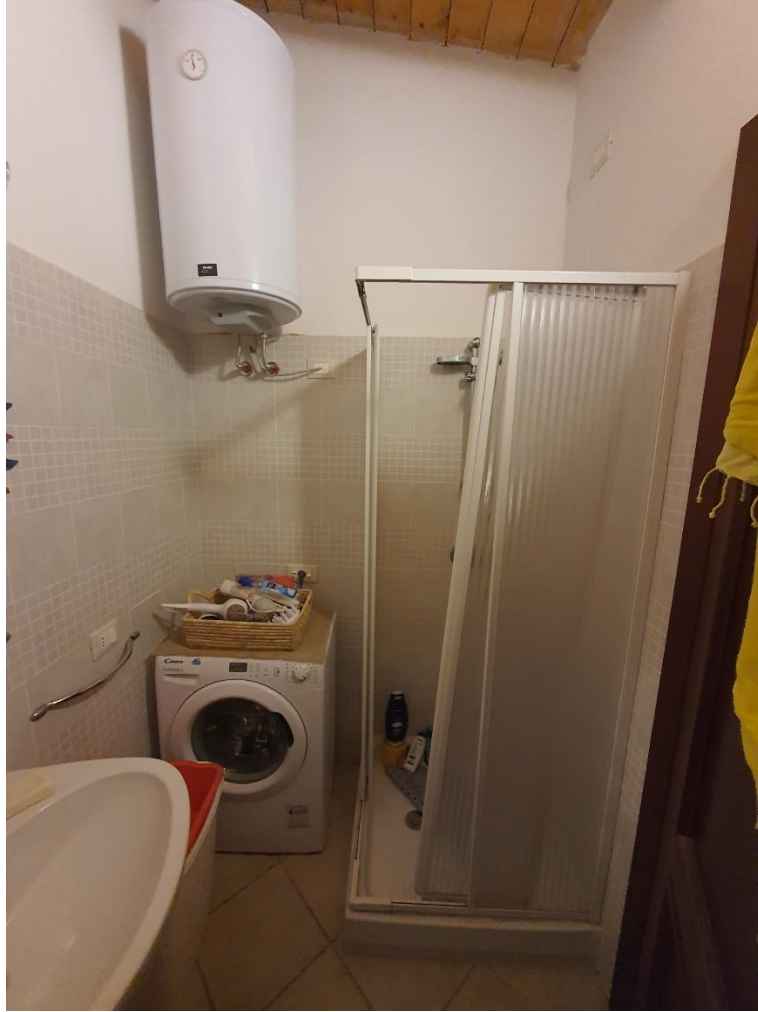
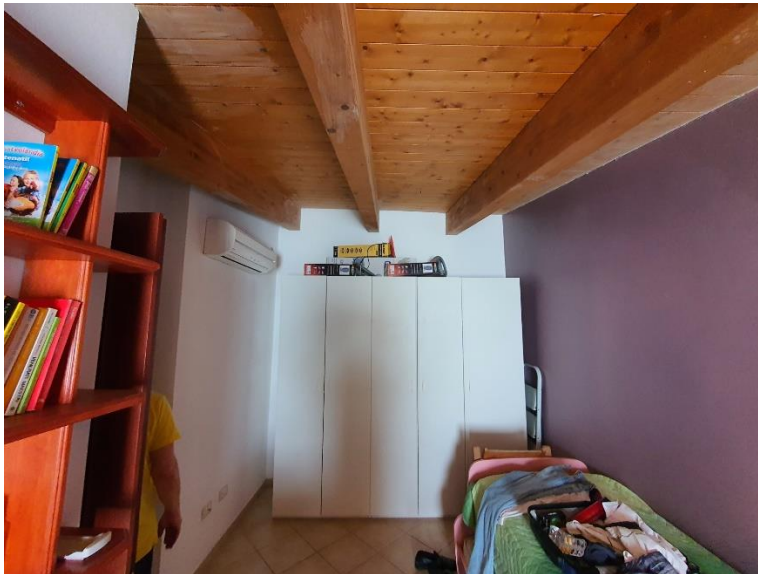
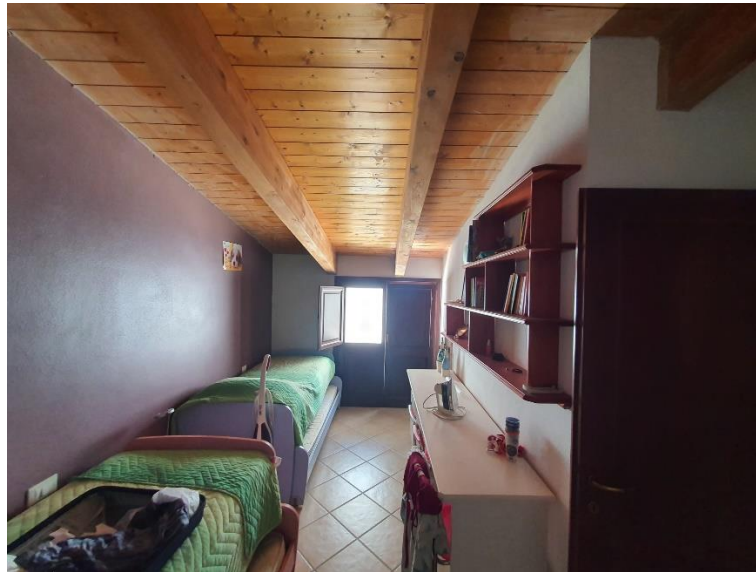
L'unità immobiliare si presenta in uno stato sufficiente di manutenzione, sono visibili delle imperfezioni e chiazze nella verniciatura del solaio in legno di copertura.

Il disimpegno di ingresso al piano quarto condominiale presenta problemi di manutenzione, sono visibili segni di infiltrazioni e umidità e saranno necessari lavori di manutenzione all'impermeabilizzazione ed alle tinteggiature.

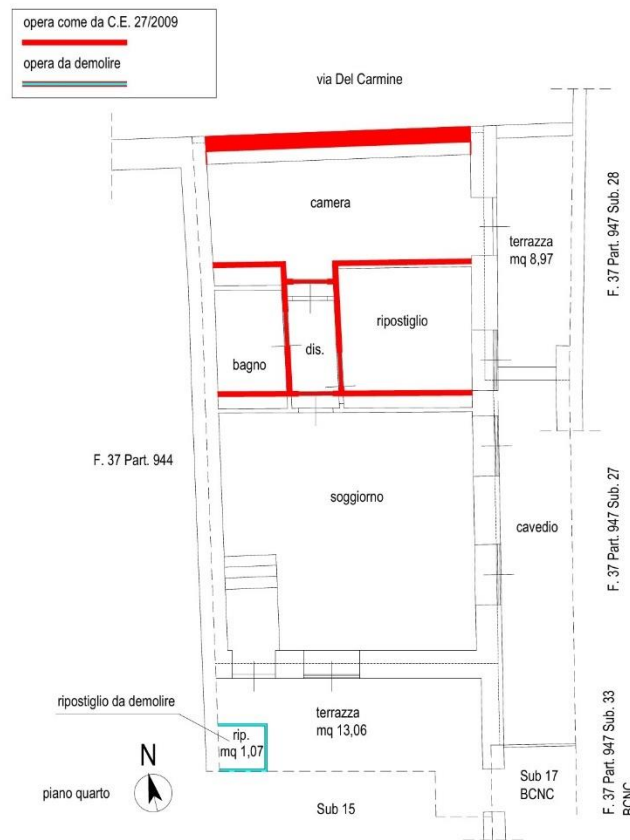
Esiste una piccola differenza tra lo stato reale, e lo stato di progetto e accatastamento, dovuto al mantenimento della muratura originale a nord dello spessore di cm 65, laddove in progetto era stata prevista la realizzazione

della muratura con lo spessore di cm 30, che ha causato una traslazione degli spazi interni verso sud, oltre allo spostamento di una finestra che affaccia sul cavedio interno.

E' inoltre realizzato un piccolo ripostiglio con struttura in legno sul terrazzo all'ingresso, questo da demolire.

Confronto stato reale con progetto approvato e denunciato in catasto (in rosso la divisione interna come da C.E. 27/2009)

È possibile effettuare richiesta di accertamento di conformità in base al combinato disposto dal D.P.R. n. 380/2001 e dalla L. 47/85 e ss.mm.ii., il costo di tale accertamento è stato detratto dal valore dell'immobile, ed è stato stimato in € 4.438,00.

È inoltre presente un piccolo ripostiglio realizzato in legno sulla terrazza all'ingresso, questo non sanabile, il cui costo di rimozione e smaltimento, stimato in € 500,00, è stato detratto dal valore dell'immobile.
