Tribunale di Belluno
PROCEDURA DI ESECUZIONE IMMOBILIARE

RAPPORTO DI VALUTAZIONE
Lotto 001 - Abitazione loc. Rivai

Beni in Arsie' (BL)
Località/Frazione Località Rivai _ via Belvedere, civico n. 1

Lotto: 001 - Abitazione loc. Rivai

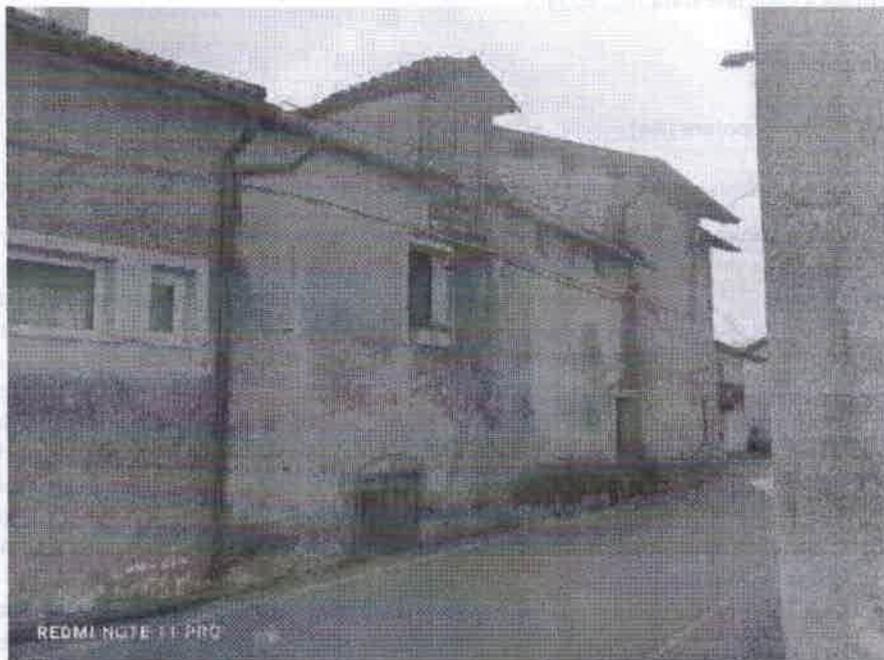
VISAT DA NORD EST

Condizioni generali dell'immobile: L'immobile nel complesso non si presenta certamente in buone condizioni, anche perché vi è la netta sensazione che sia da molti anni in totale stato di abbandono; pur tuttavia i principali elementi strutturali verticali (setti murari) _ ad una mera ispezione visiva _ sembrano in sufficienti condizioni statiche, ancorché bisognosi di interventi di miglioramento strutturale, tanto più significativi quanto più persisterà l'attuale stato di incuria che può determinare rapidi decadimenti. I solai piani in legno e l'orditura secondaria sono invece in condizioni decisamente più preoccupanti in quanto da tempo aggrediti dalle azioni di acqua, vento e neve, anche a causa del pessimo stato del manto di copertura in coppi tradizionali in cotto. Internamente la casa soffre in modo evidente questo stato di cose, con grave marcescenza del tavolato di calpestio e all'intradosso delle travi di legno, in particolare in alcuni punti dove lo stato di decadimento è in stato avanzato, tanto da non consentire di transitare in tutti i locali, sia del piano primo (parte finale del corridoio e camera a ovest) che di parte del piano secondo sottotetto (parte in corrispondenza della muratura di spina vano ovest). Tutti gli altri elementi di completamento, finitura e impianti vanno considerati, ancorché parzialmente presenti, in condizioni tali da richiedere interventi radicali.

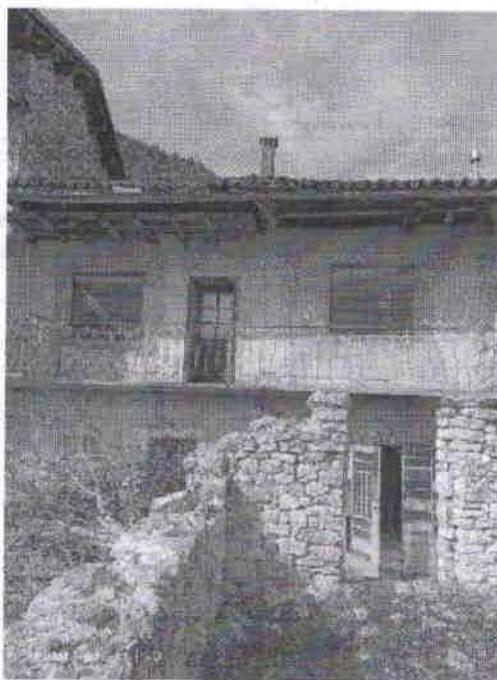
VISTA DA SUD

Le grondaie e i pluviali sono in lamiera zincata, mentre il parapetto del pogggiolo è in ferro, peraltro non rispettoso delle vigenti norme in materia di sicurezza.
