TRIBUNALE DI LAGONEGRO

Esecuzione Immobiliare 98 - 2018

Perizia dell'Esperto ex art. 568 c.p.c.

Bene 1 – Abitazione, ubicato in Sala Consilina (SA) Via Migliara, snc Fg.30 Part. 23 Sub.1

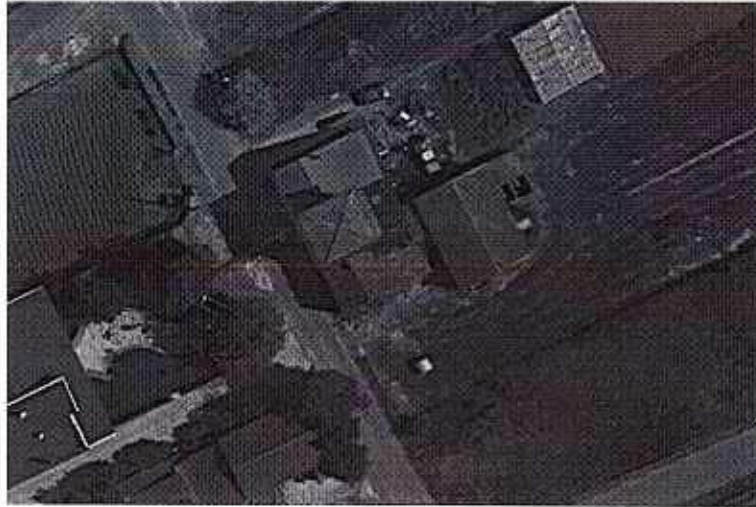
Il bene n. 1 confina a Nord con terreno contraddistinto con la part.IIa 22, a Est con part.IIe 441 e 1175, Sud co corte ad Ovest con la strada comunale.

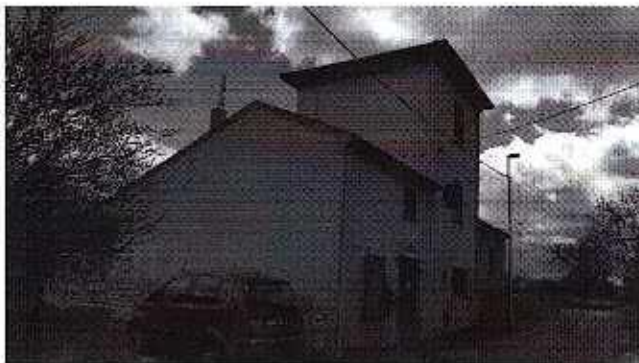
limitrofe. Si sviluppa su tre livelli fuori terra, collegati da una scala interna in cls tra il piano terra ed il primo e da una scala in ferro a chiocciola tra il primo piano ed il secondo. Alla data di accesso l'immobile si presentava disabitato ed in più punti con evidenti macchie di umido dovute ad infiltrazioni di acqua piovana. La struttura portante è in muratura però l'intero immobile è stato oggetto di ristrutturazione edilizia post sisma dell'80 e la struttura portante è stata rinforzata con opere in cemento armato e solai in latero cementizio. Gli impianti, sia elettrico che

idraulico, si presentano non funzionanti e necessitano di interventi di adeguamento. La

pavimentazione interna è in cotto al pian terreno, e in laminato di legno ai piani superiori, in avanzato stato di degrado così come gli infissi esterni e quelli interni. Esternamente l'intero immobile risulta rifinito in pietra al pian terreno e con intonaco civile per i restanti due piani. Al pian terreno, per la disposizione degli ambienti e per le strutture rinvenute, sembrerebbe che vi erano

in atto lavori per la realizzazione di un locale da adibire alla ristorazione. Perimetralmente, sul lato posteriore, risulta essere graffiata, al bene pignorato, anche una piccola area di corte completamente incolta. Si precisa, che gran parte della corte esterna risulta posizionata all'interno di una strada di accesso ai fondi di terze parti, pertanto tale superficie viene valutata come valore aggiunto al compendio pignorato e non come superficie assestante.

L'intero immobile si presenta con intonaci delle pareti esterne in buono stato di conservazione, quelle interne necessitano di una ristrutturazione. Gli impianti, sia elettrico che idraulico, si presentano non funzionanti e necessitano di interventi di adeguamento. La pavimentazione interna di tutti i piani è in avanzato stato di degrado così come gli infissi esterni e quelli interni. Complessivamente sull'immobile necessitano interventi di ristrutturazione generali.

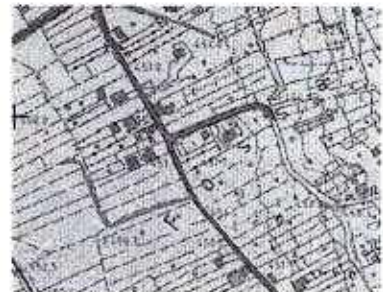
E ZONA PRODUTTIVA AGRICOLA COMUNE

Il bene ricade all'interno del Comune di Sala Consilina in "zona E Agricola Comune" del vigente strumento urbanistico.
