**FALLIMENTO N. 54/2016**  
**[REDACTED]**  
**CURATORE AVV. [REDACTED]**

**RELAZIONE DI STIMA DELL'APPARTAMENTO SITO A**  
**PALERMO, VIA MARINAI D'ITALIA N.19**

**LUGLIO 2024**

**ING. CINZIA DESI**

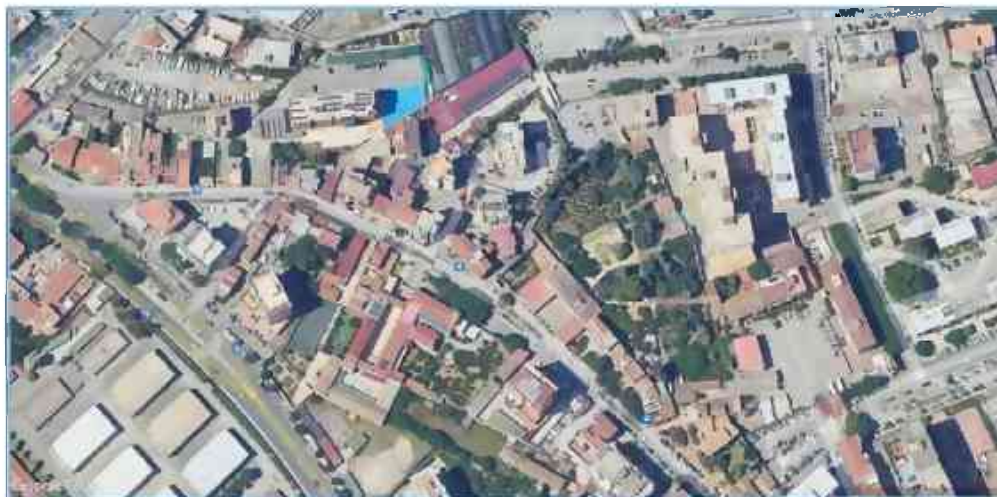
L'edificio condominiale, realizzato tra il 2012 e il 2013, ha struttura portante in cemento armato a nove elevazioni fuori terra e copertura piana, prospetti definiti con intonaco bicolore, grigio e nocciola.

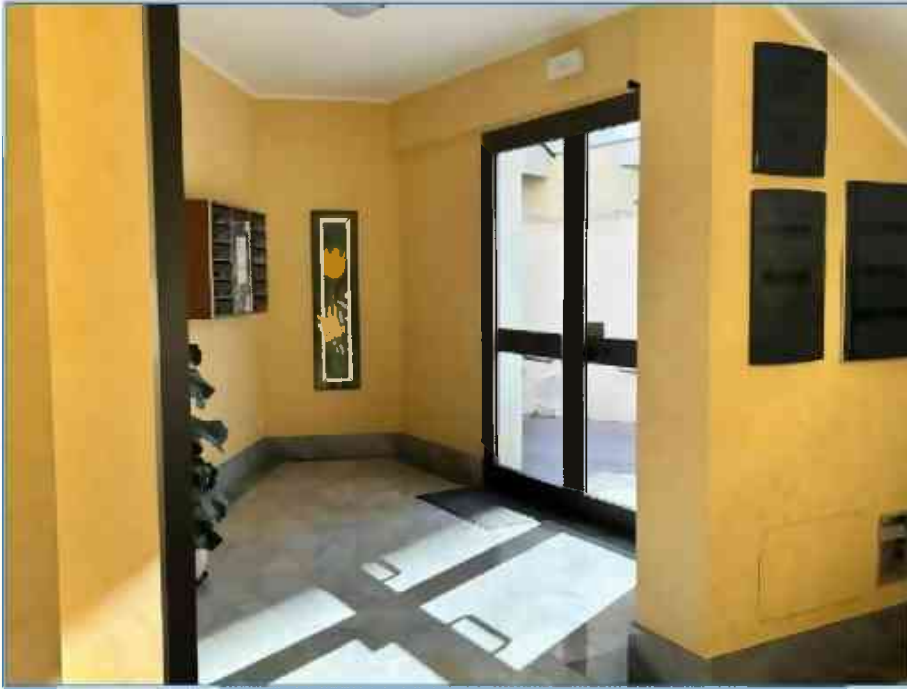
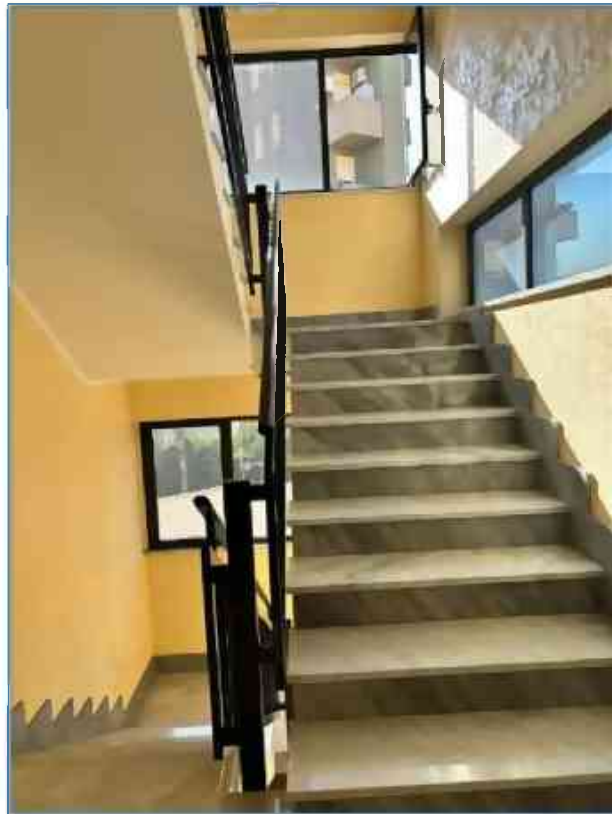
Tutto attorno all'edificio vi è un'ampia area a cielo libero di proprietà condominiale, in parte adibita a parcheggio esclusivo, dove sono presenti due cisterne a fini antincendio, in comunione con l'edificio con accesso da via San Lorenzo n.209.

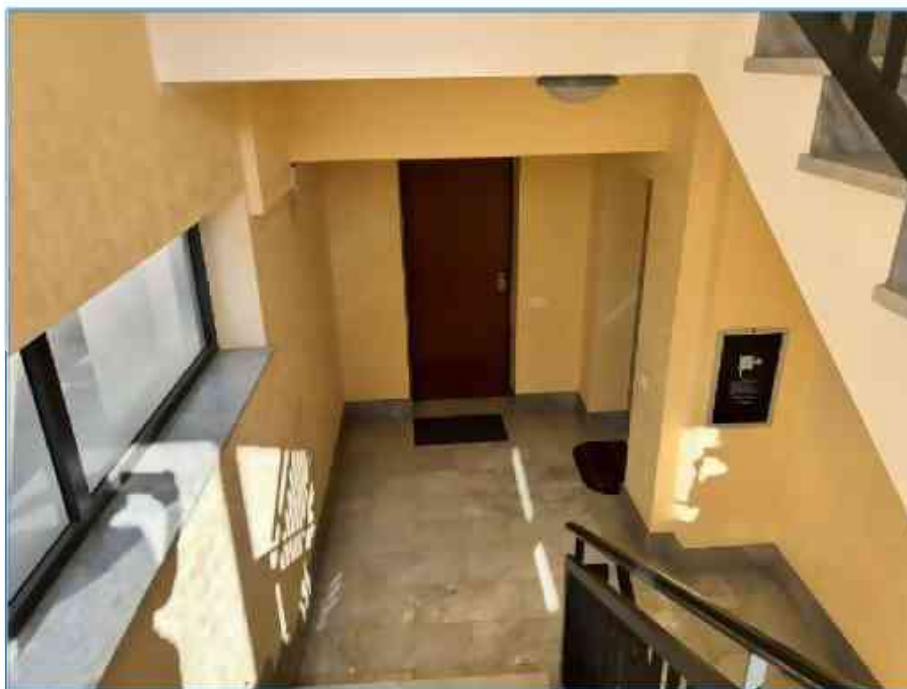
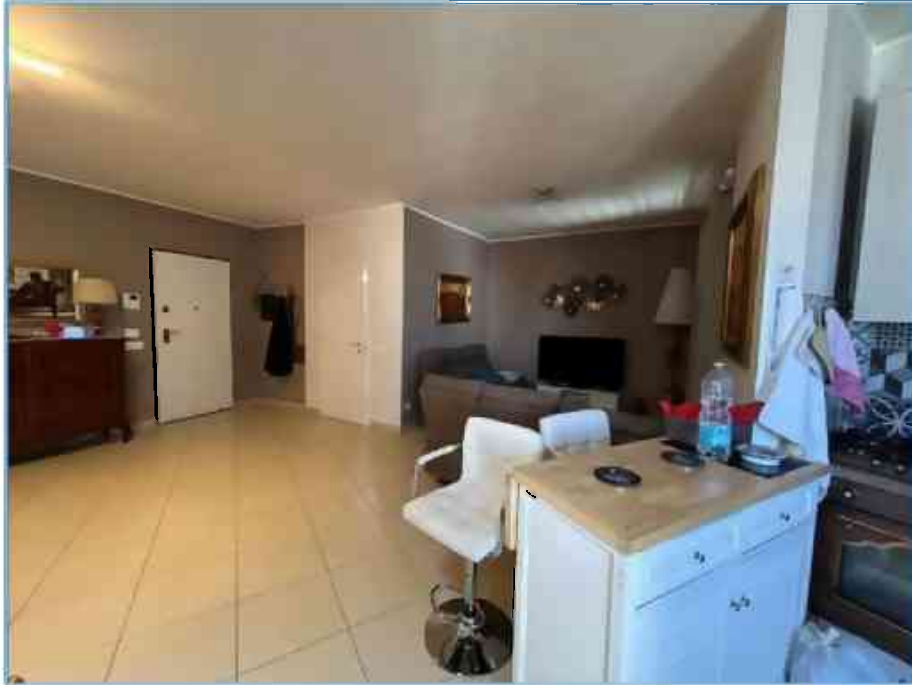
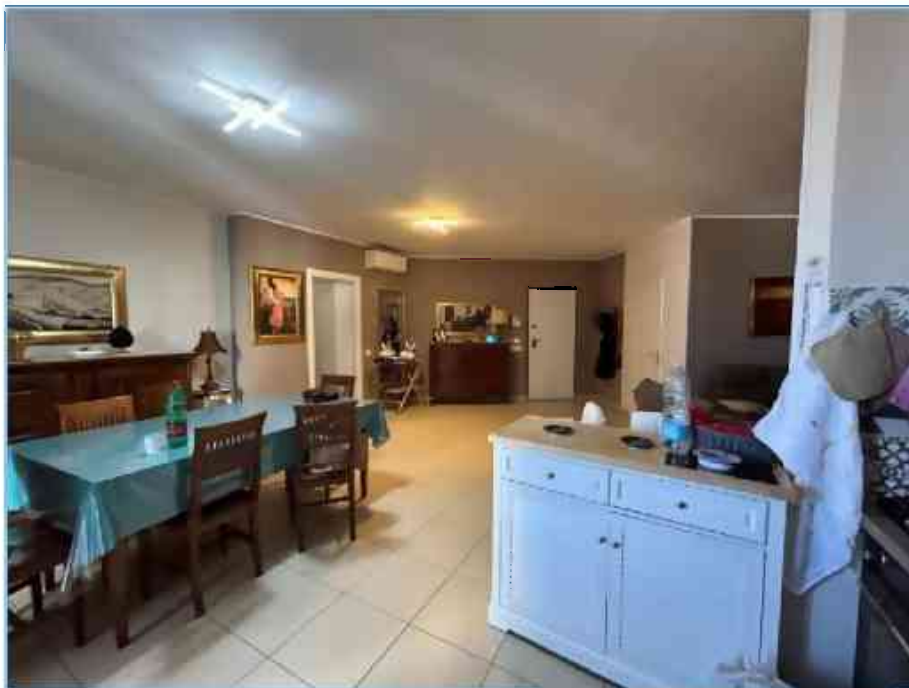
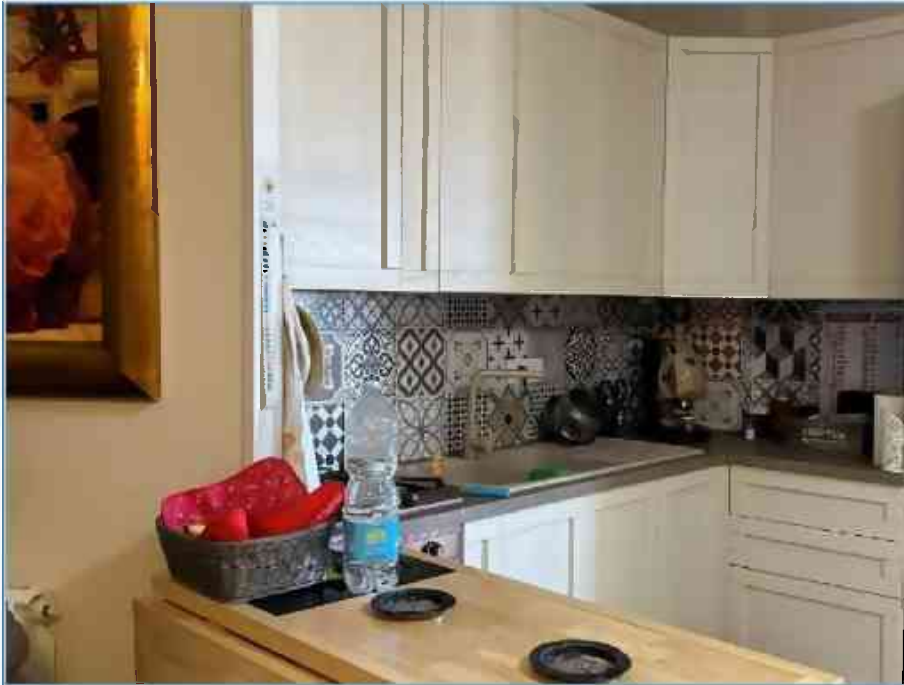
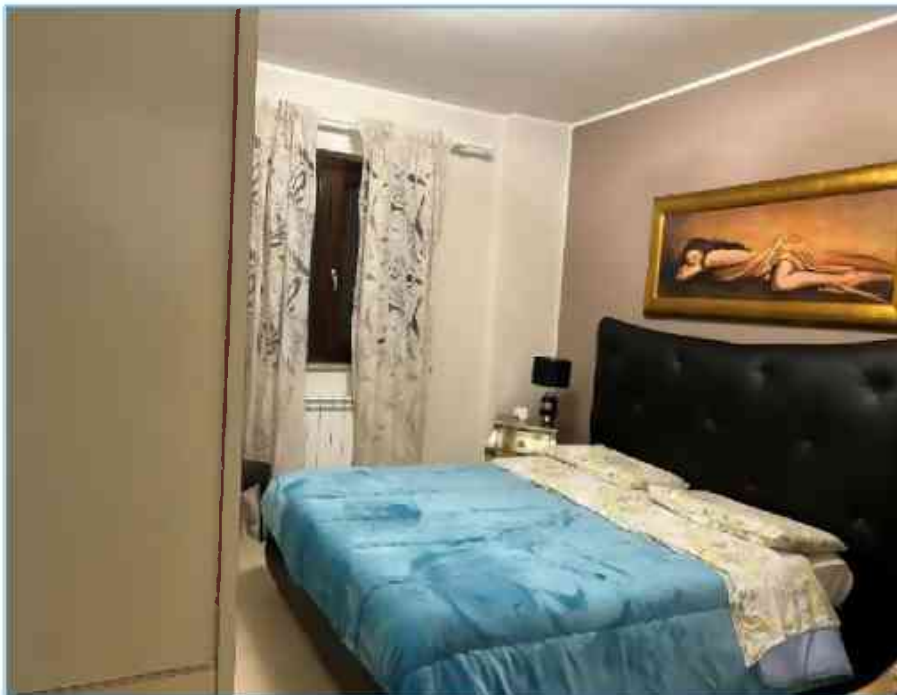
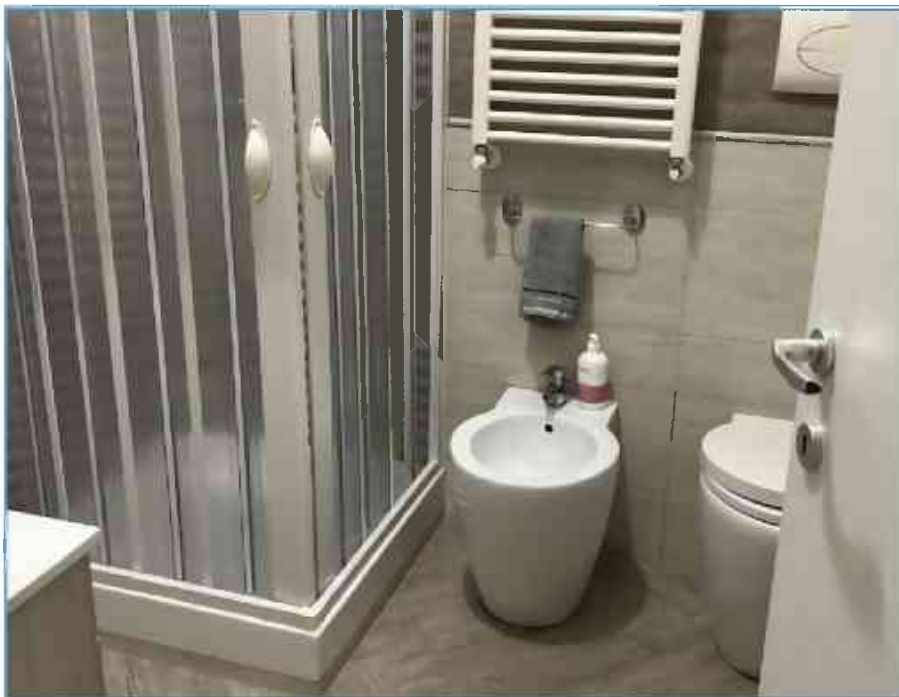
Gli ambienti principali sono definiti con pavimentazione in ceramica/gres di colore chiaro e pareti intonacate e tinteggiate, tranne la parete della zona cottura del soggiorno, che è parzialmente rivestita con piastrelle in ceramica con motivo ornamentale.

I servizi igienici, dotati dei sanitari di rito ed entrambi di doccia, invece, sono rifiniti nel pavimento e parzialmente nelle pareti con piastrelle in ceramica/gres.

Gli infissi esterni sono costituiti prevalentemente da telaio in legno e vetro camera e sono corredati di persiane anch'esse in legno, le porte interne sono di qualità corrente verniciate di colore bianco.

Le condizioni di manutenzione ed uso dell'edificio e dell'appartamento sono complessivamente buone, fatta eccezione per gli infissi esterni che necessitano di un intervento di manutenzione.

Inoltre si detraggono i costi forfettariamente stimati pari a 4.000,00 euro, per effettuare un intervento di manutenzione straordinaria negli infissi esterni.
