**TRIBUNALE CIVILE DI SIRACUSA**  
**CONSULENZA TECNICA D'UFFICIO**  
**ILL.MO GIUDICE DOTT. SSA CONCITA CULTRERA**

**Oggetto: Perizia integrativa, a seguito dei danni causati da incendio, alla Procedura Esecutiva immobiliare n.144/2021 R.G. Es**

# DOCUMENTAZIONE FOTOGRAFICA

PLANIMETRIA STATO DEI LUOGHI Foglio 19 P.IIa 1084 sub.13

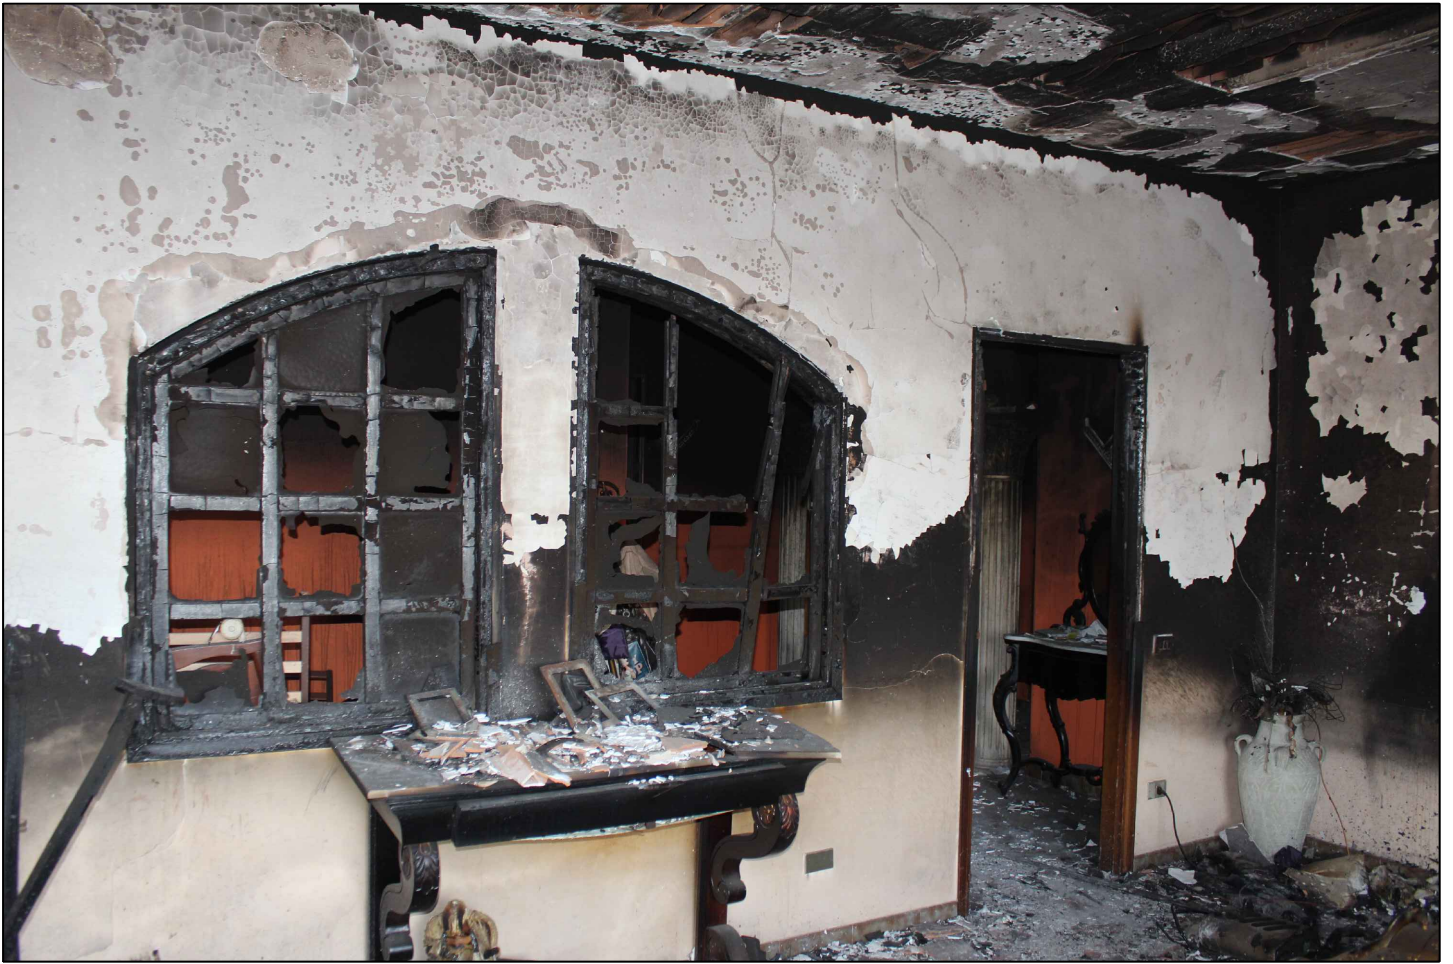
N.5 Soggiorno

All'arrivo sul posto il personale ha constatato la presenza di un incendio i cui effetti, fiamme e fumo, hanno interessato i locali del suddetto appartamento creando danni strutturali nei solai e crolli di pignatte all'ingresso e nei vani cucina e salone. Il personale intervenuto ha provveduto allo spegnimento dei focolai e alla messa in sicurezza dell'edificio con la disalimentazione dell'impianto elettrico e idrico. Si sono rilevati danneggiamenti nei serramenti e nelle verande. È stato interdetto, per motivi di sicurezza, l'accesso all'appartamento con l'apposizione di nastro segnaletico nella porta di ingresso. Inoltre, dalla verifica visiva dei prospetti dell'edificio, si sono rilevati distacchi di calcinacci, intonaci e copriferrì, in corrispondenza dei balconi.
