TRIBUNALE DI MILANO

PROCEDURA DI ESECUZIONE IMMOBILIARE N.R.G.: 602/2023

Unità immobiliare ubicata nel comune di MILANO (MI) Via Ludovico il Moro n. 135

**RELAZIONE DI STIMA IMMOBILIARE - LOTTO UNICO -
APPARTAMENTO
VIA LUDOVICO IL MORO 135 MILANO**

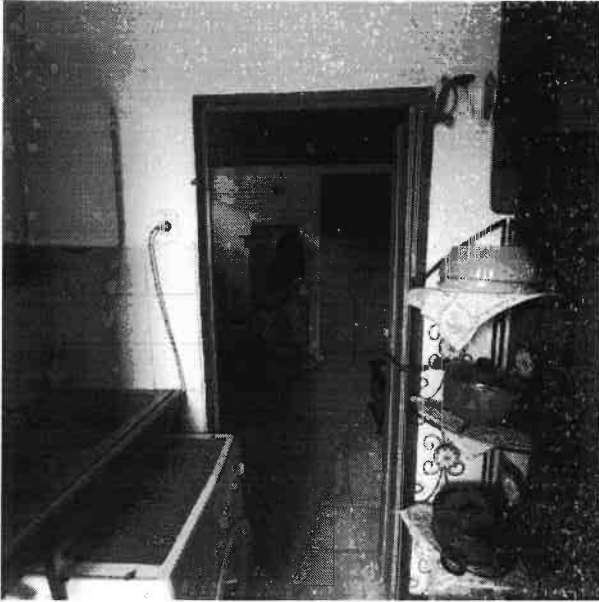
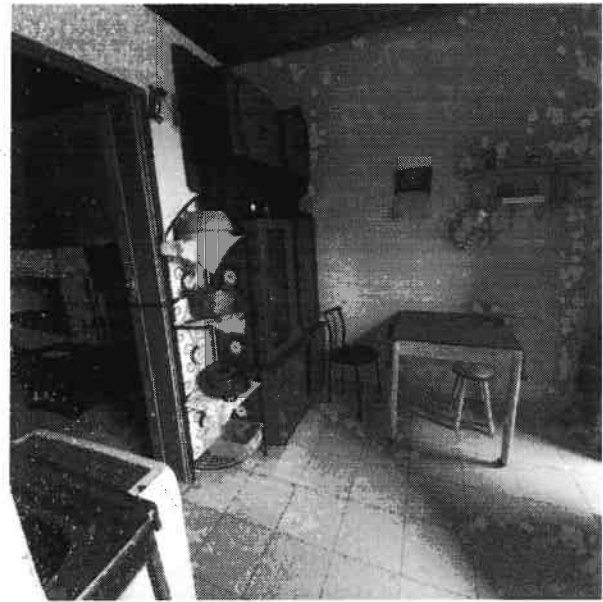
Questa muratura realizzata a divisione del locale unico principale forma così due locali ambedue non autorizzabili. Il primo locale finestrato ad uso soggiorno cucina è sotto le misure minime previste dal regolamento edilizio del comune di Milano per essere utilizzato, il secondo locale realizzato è anch'esso non autorizzabile sia per le sue dimensioni come camera è inoltre sprovvisto dell'illuminazione ed aerazione richieste dai vigenti regolamenti. Tali locali sono dunque incompatibili con l'attuale loro utilizzo e l'appartamento è sprovvisto del previsto locale principale, che può ricomprendere anche l'angolo cottura, di almeno 14 mq. Segue fotografia di quanto abusivamente realizzato

Tramezzatura interna a realizzazione di due vani

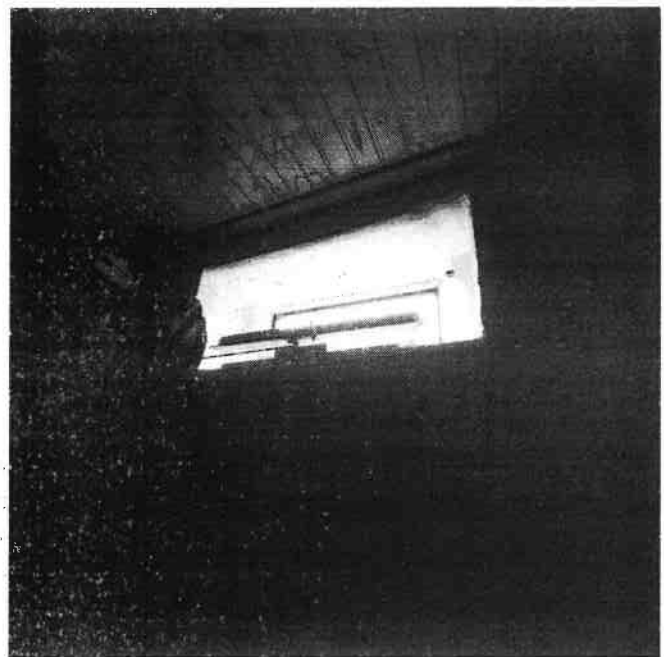
Si rileva inoltre che sono state realizzate due aperture nella muratura perimetrale del fabbricato in corrispondenza del bagno e del locale camera ed inseriti dei serramenti in alluminio e vetro. Tali serramenti realizzati in quota hanno le dimensioni rispettivamente di cm 40x60 circa per il locale bagno e di 40x90 cm circa nel locale camera. Le due finestre danno sul giardino di altra proprietà. Da comunicazione dell'amministrazione dello stabile - amministrato dallo stesso professionista negli ultimi 20 anni - non risulta nessuna richiesta di autorizzazione per la realizzazione di queste aperture sulla facciata (facciata cieca condominiale sul confine di altra proprietà). Il serramento nel locale camera non soddisfa neanche i requisiti minimi di illuminazione/areazione del locale realizzato.

Apertura finestre su facciata locale camera

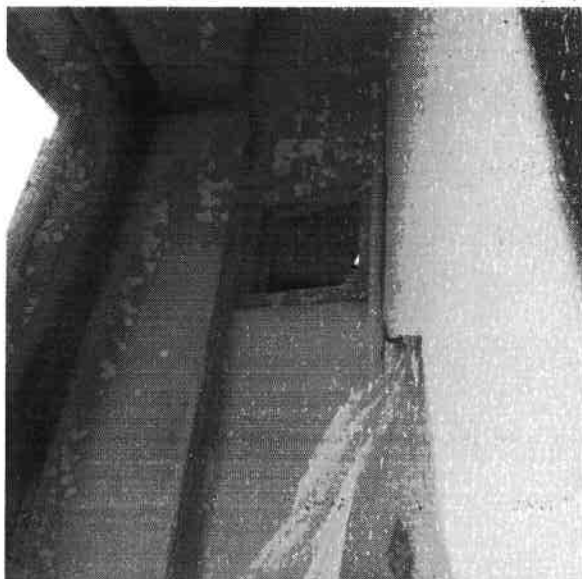
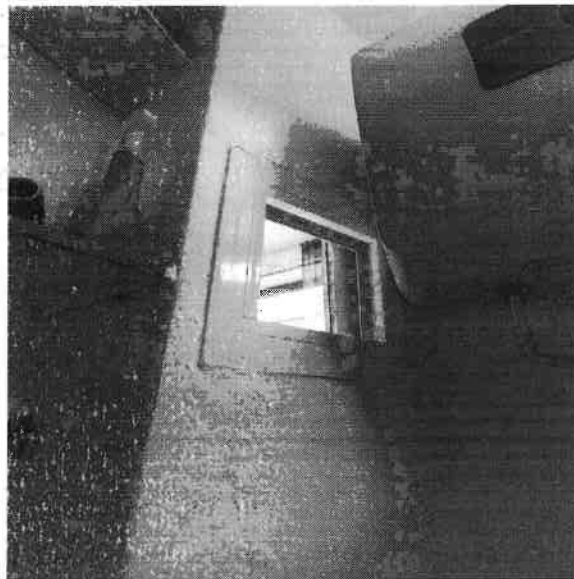
Finestreile fissa interna all'appartamento sopra vano servizio igienico

Nell'appartamento sono presenti anche due finestrelle fisse realizzate nelle pareti del bagno su locali interni, una nel locale wc con affaccio sul locale ingresso di cm 30x30, l'altra 30x70 circa sul locale ad uso camera da letto, che se come appare sono fisse possono essere mantenute essendo solo un passaggio di luce

Tali trasformazioni (ad esclusione dell'ultima descritta) **non possono essere autorizzate** sia per il regolamento edilizio del comune sia per il regolamento d'igiene. Tali trasformazioni non sono sanabili e vanno rimosse, così come va ripristinata lo stato della facciata condominiale chiudendo le opere realizzate senza permesso.

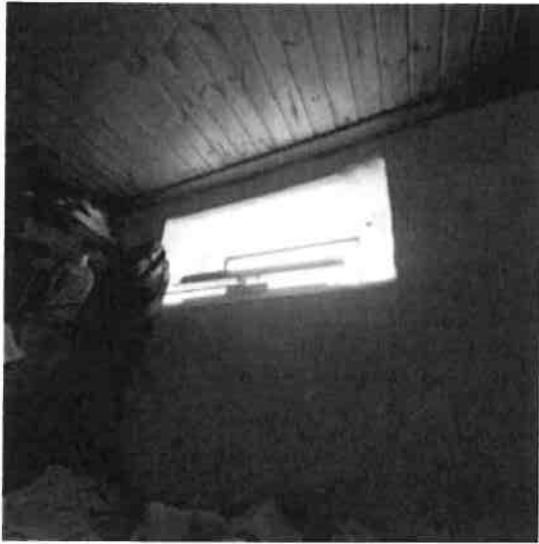
Varie: Egr. Amministratore nel mio sopralluogo del 16/09/2024 nell'appartamento oggetto di esecuzione immobiliare che sono state aperte delle finestrelle sulla parete perimetrale avrei bisogno di sapere se c'è stata qualche consenso a quest'apertura da parte del condominio allego fotografie.
