TRIBUNALE DI CATANIA
SESTA SEZIONE CIVILE – ESECUZIONI IMMOBILIARI

n° 858/2016 R.G.Es.

**Unità immobiliari ubicate in Catania (CT)
via Milo civ. 28 e via Palermo civ. 254**

Consulenza Tecnica d'ufficio

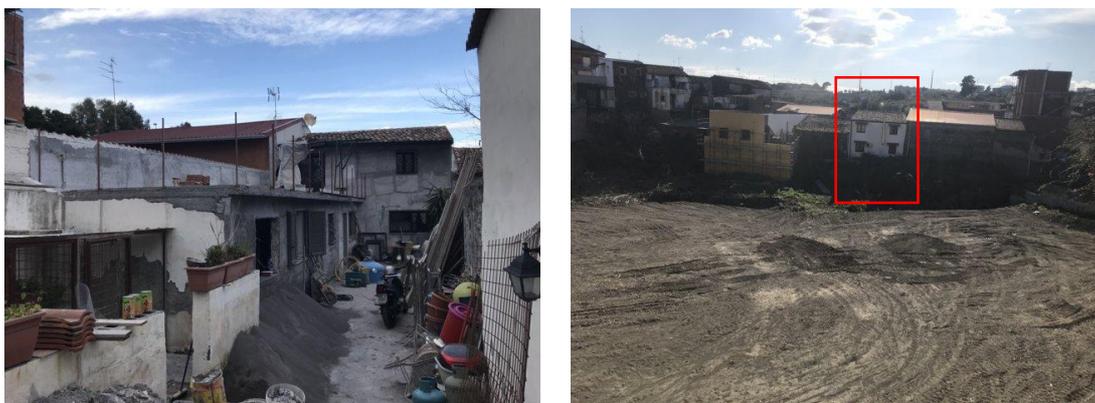
Fabbricato in via Palermo visto dalla corte di pertinenza e dalla via Bartolomeo Grazioli

Tale nuova configurazione è stata ottenuta da recenti lavori edili ad opere del D.E., ed in parte ancora in corso di esecuzione (per la porzione ad un solo livello), che secondo quanto dichiarato dallo stesso D.E. sono stati eseguiti in totale assenza di provvedimenti autorizzativi (urbanistici, paesaggistici e del Genio Civile).

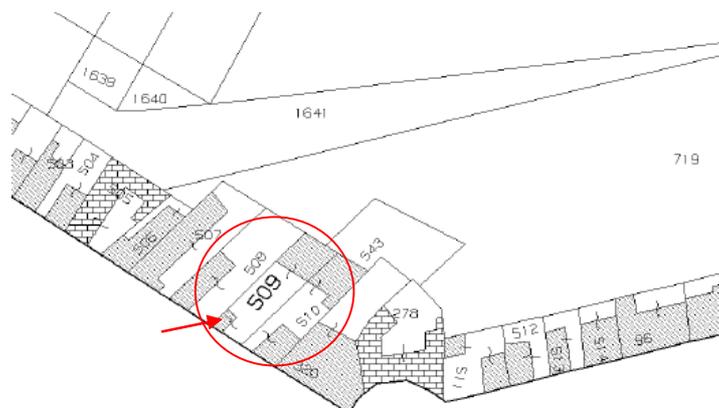
Dettaglio estratto di mappa e del fabbricato a est oggi demolito

Tale manufatto non risulta più esistente essendo stato demolito, sempre sulla scorta delle informazioni assunte in fase di sopralluogo, per far posto a dei recinti al cui interno sono ospitati i cani dello stesso D.E.

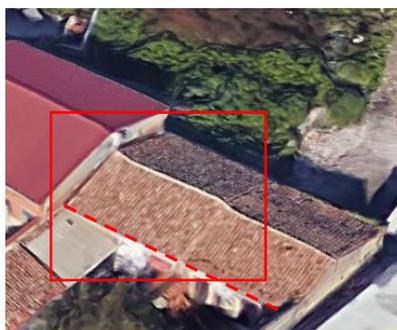
Le originarie case terrane (subb.1 e 2) presentavano quindi copertura a tetto a due falde, probabilmente con altezza di gronda ed al colmo uguale a quella dell'adiacente fabbricato a destra, proprietà di altra ditta, come desumibile dall'immagine satellitare seguente.

Originaria copertura a tetto dei subb.1 e 2 in quota con quella dell'adiacente fabbricato di altra ditta

Se ne deduce che l'attuale porzione di fabbricato ad ovest è stata ottenuta dall'unificazione delle originarie case terrane subb.1 e 2, mediante la demolizione del setto murario comune e conseguente sopraelevazione. E' stato quindi realizzato il piano primo mediante costruzione di un solaio, che da informazioni assunte in loco, presenta struttura in acciaio ed è sorretto dai muri perimetrali oltre che da tre pilastri, sempre in acciaio, disposti in linea lungo la direttrice dell'originario setto che delimitava le due case terrane.

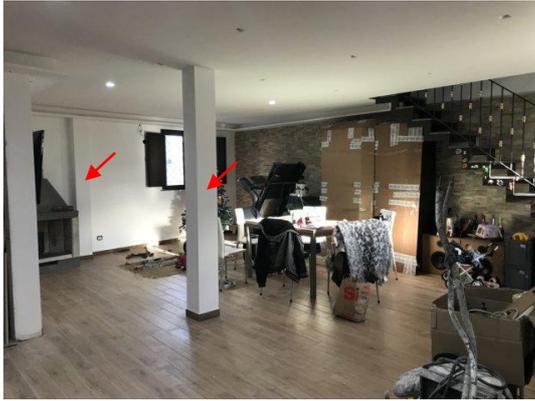
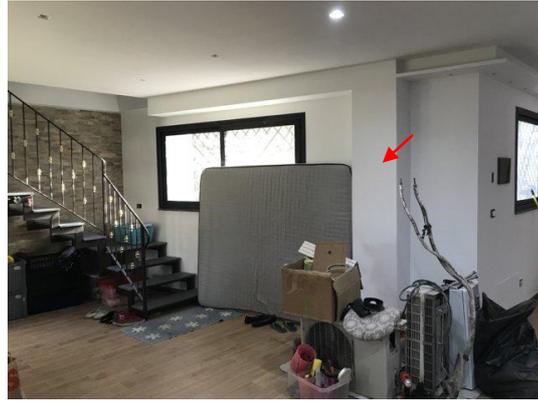
Vista dell'intradosso del solaio del piano primo e della pi lastratura di sostegno

Per la realizzazione del piano primo si è quindi determinata una consistente sopraelevazione della copertura come visibile dalle immagine seguenti.

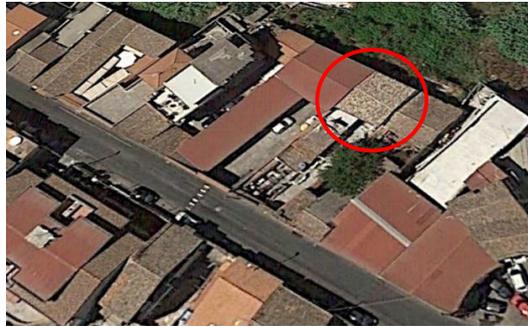
Vista satellitare al 09/2017 in cui si evince la sopraelevazione del fabbricato in origine costituito dai subb. 1 e 2

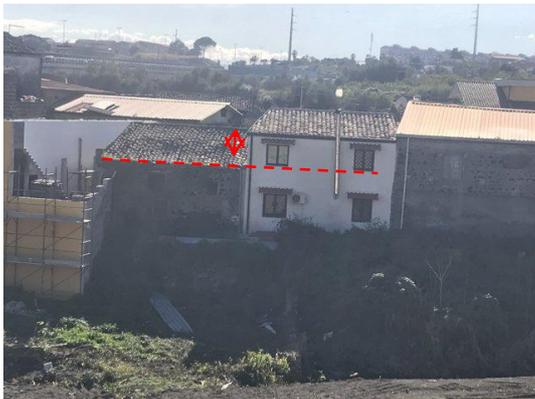
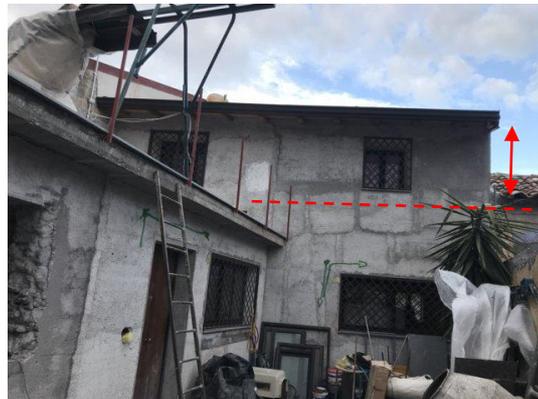
Vista della sopraelevazione rispetto al fabbricato adiacente di altra ditta

Tale sopraelevazione sulla base di ricerca condotta attraverso immagini satellitari è stata probabilmente realizzata dopo il 31/07/2016.

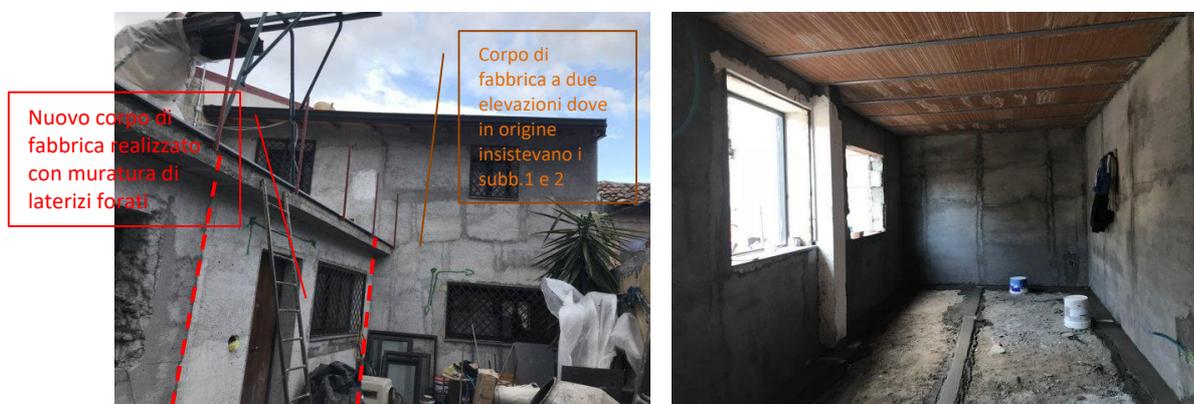
In conseguenza dei lavori edili avviati dal D.E. è stata demolita la copertura a tetto di tale manufatto, realizzato un nuovo corpo di fabbrica di collegamento con la porzione a ovest a due piani, con struttura realizzata in blocchi di laterizio forato, e realizzata una nuova copertura di tipo piana, per tutta la stecca che si è venuta e generare. Tale copertura risulta costituita da putrelle metalliche e tavelloni con sovrastante massetto in cls. La parte estradossale di tale copertura è oggi un terrazzo, con lavori ancora in corso di esecuzione, accessibile dal piano primo.

A Sx vista delle porzioni oggetto di ampliamento ed a Dx vista del nuovo solaio costituito da lame e tavelloni

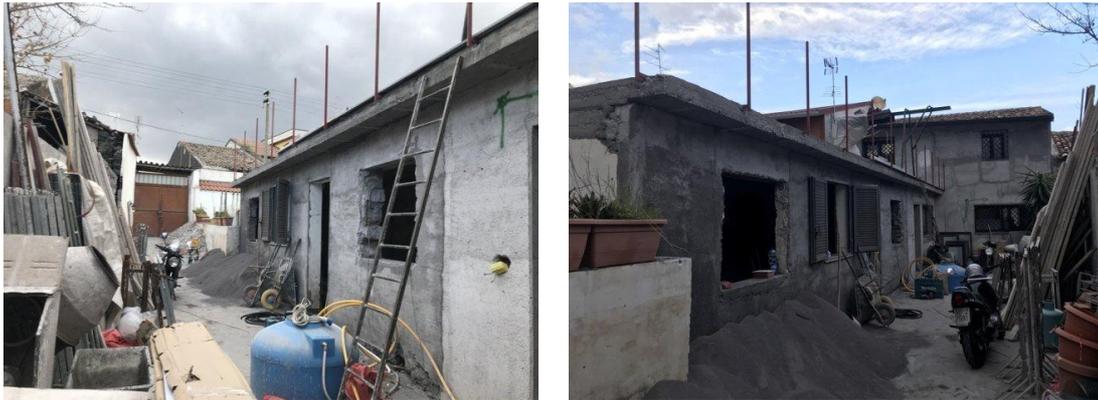
Vista configurazione attuale del fabbricato in via Palermo ex subb.1 e 2

Da ricerche condotte presso l'archivio storico del comune non sono stati reperiti provvedimenti autorizzativi a nome dei proprietari che si sono succeduti nel tempo a partire da quello originario desunto da ricerche catastali. Nessuna altra informazione è stato possibile reperire presso altri uffici del Comune.

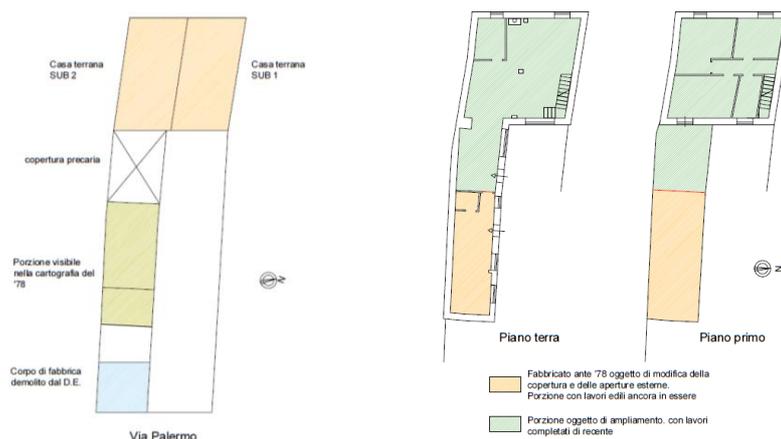
Si riportano di seguito le planimetrie catastali delle originarie case terrane ed un elaborato grafico che rappresenta le superiori ipotesi edificatorie (orientamento come da piani catasto). Si ribadisce come quanto rappresentato nel grafico seguente è da considerarsi come mera ipotesi di edificazione, desunta dai soli dati catastali, dalle informazioni reperite in fase di sopralluogo e dalle immagini satellitari dal 2002 al 2017.

Ipotesi edificatorie

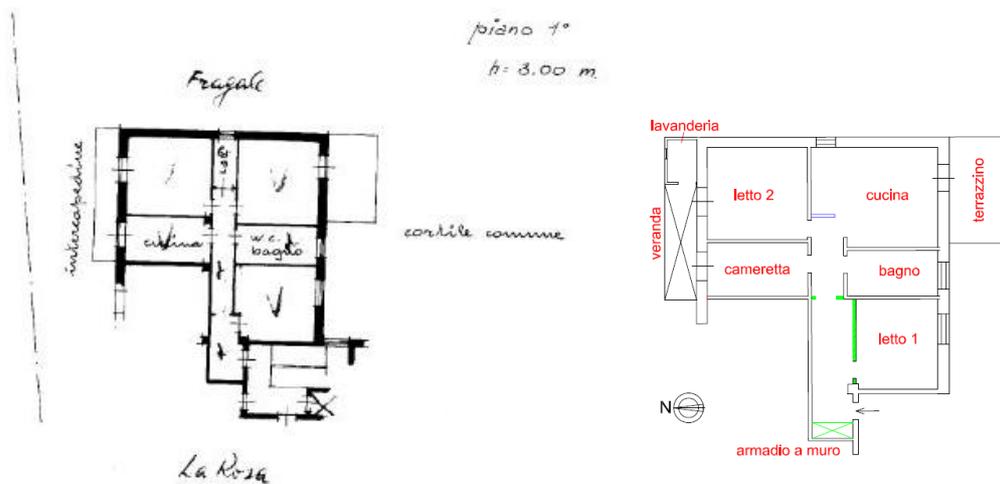
Di seguito si descrivono le difformità riscontrate tra la planimetria catastale e lo stato dei luoghi dei cespiti oggetto della presente perizia.

A SX Planimetria catastale del Fg.13 part.594 sub.31 – A DX schema planimetrico stato dei luoghi

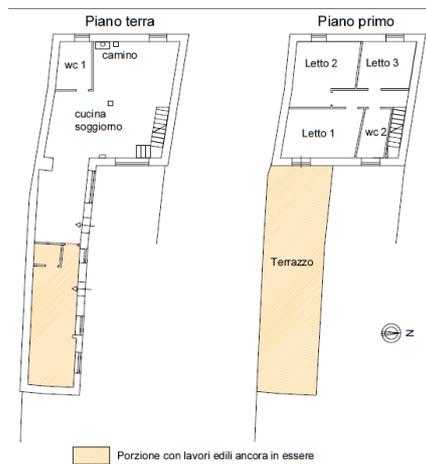
Configurazione attuale unità abitativa in via Palermo

A seguito delle attività edili effettuate e quelle in corso di esecuzione, ad opera del D.E., si è determinato un organismo edilizio totalmente differente da quanto desumibile dalle planimetrie catastali. Dalle originarie unità abitative ad una sola elevazione, identificate catastalmente con due subalterni adiacenti ed indipendenti (subb.1 e 2), è stata ottenuta la porzione attuale a due elevazioni, mantenendo solo parte dei muri perimetrali. Gli interventi edilizi hanno infatti demolito la muratura che in origine delimitava i due subalterni e la quasi totalità del paramento ad est del sub.2 per consentire l'ampliamento, verso est, al corpo di fabbrica al solo piano terra.

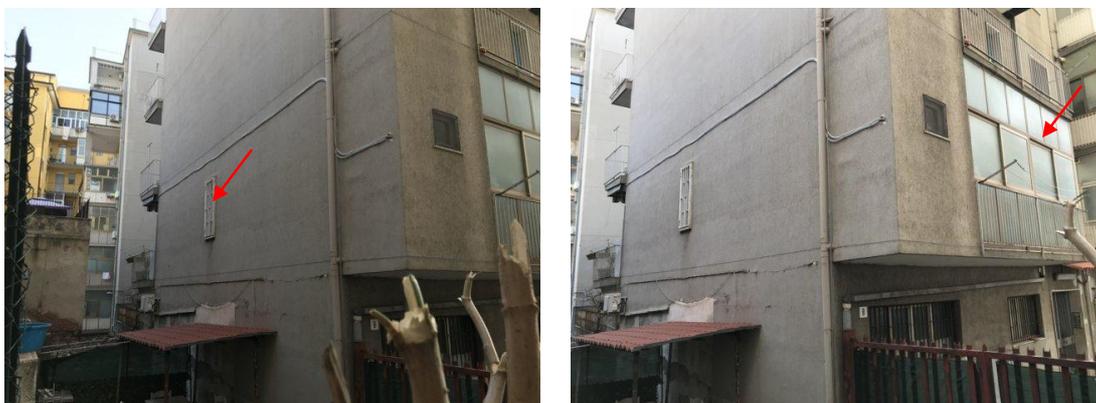
Con riferimento alla finestra sul paramento ad est, se pur riportata nella planimetria catastale dell'appartamento datata 16/12/1968, quindi antecedente l'autorizzazione di abitabilità del 1969, sulla base di quanto citato nell'atto di compravendita del 26/03/1976, che riporta come tale apertura sia stata realizzata dalla venditrice perché prospiciente su sua proprietà e si obbliga il compratore a chiuderla a proprie spese su richiesta venditrice, ai fini cautelati si considerano i costi di messa in pristino dei luoghi valutati approssimativamente, sulla base dei prezzi riportati nel vigente prezzario della Regione Siciliana, in €1.000. Si sottolinea tuttavia come la chiusura di tale finestra ridurrebbe il rapporto aeroilluminato del vano cucina-soggiorno nella configurazione attuale, per cui se non sono lesi i diritti di terzi è auspicabile una sua regolarizzazione, i cui costi possono essere commisurati a quelli previsti per il ripristino dei luoghi (chiusura della finestra).

Da Sx dettaglio della finestrella ad est e della veranda sul balcone a nord

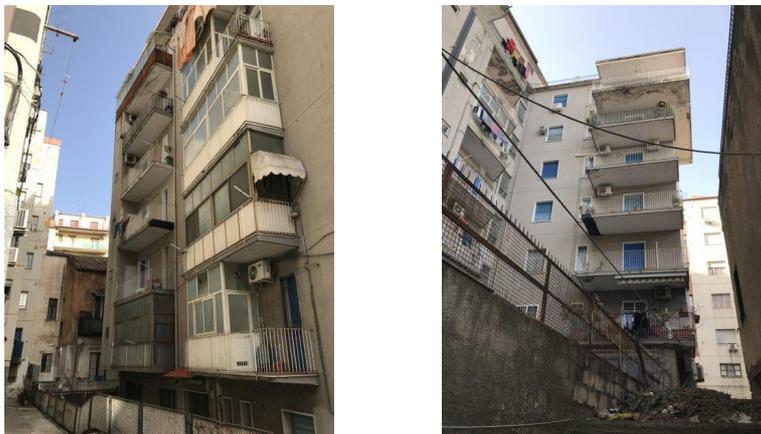
Dettaglio stato di conservazione delle finiture esterne

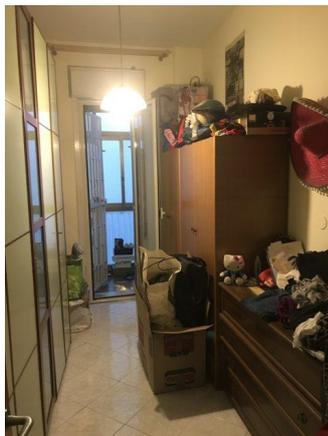
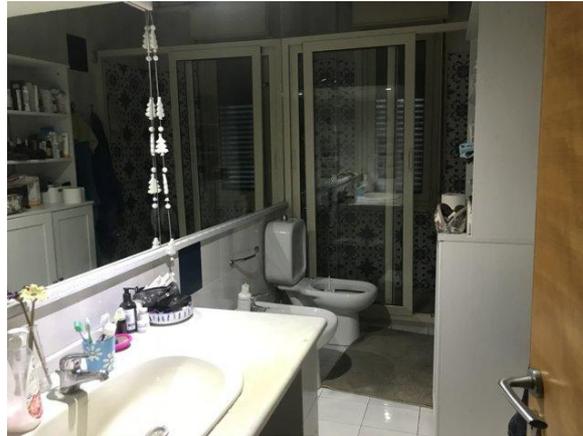
Il wc avente forma rettangolare presenta un gradino in corrispondenza dei servizi e della doccia. Il soffitto risulta ribassato mediante pannelli in cartongesso, con illuminazione incassata, con ulteriore zona ribassata, per motivi architettonici, dove è ubicato il lavabo (l'altezza di tale vano è di circa 2,70 metri per la presenza del controsoffitto e del gradino).

Da Sx vista camerata ed a dx vista del wc

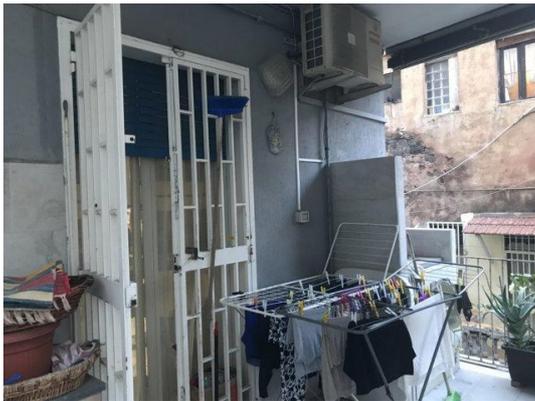
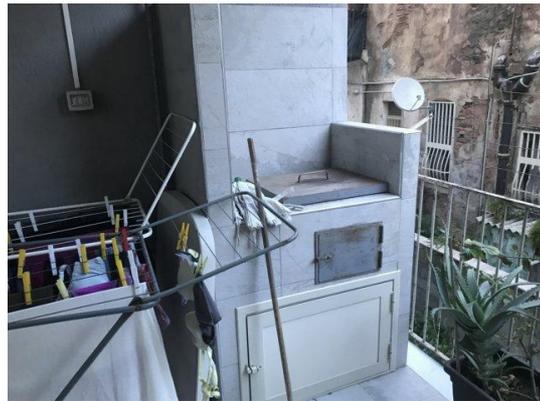
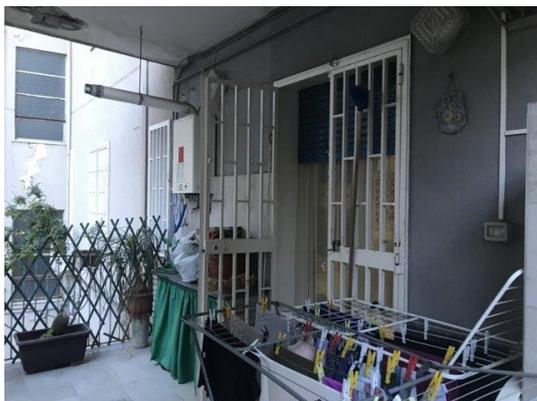
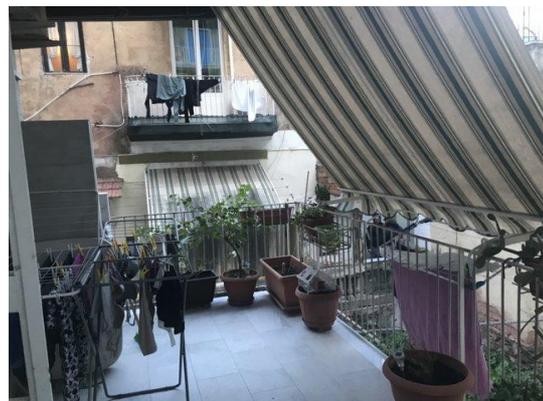
In corrispondenza del terrazzino a sud, con accesso dalla cucina soggiorno, è presenta un angolo cottura mediante realizzazione di un piccolo forno in muratura. Su tale terrazzo è inoltre presenta la caldaia a metano che alimenta l'impianto di riscaldamento ed acqua sanitaria dell'appartamento.

Vista del terrazzino a sud e dell'angolo cottura

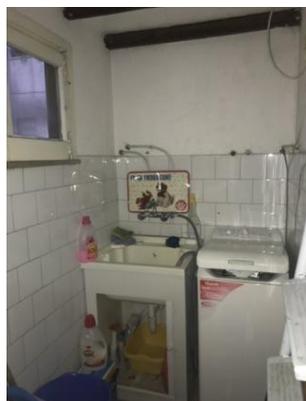
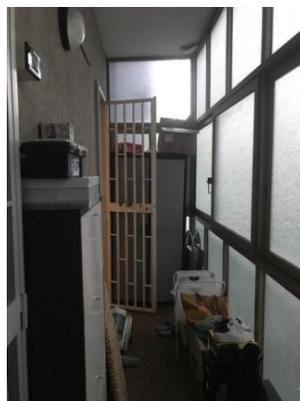
Nella lavanderia esterna, rivestita in maiolica per un'altezza di circa 1,30 metri, posta in corrispondenza del balcone a nord è presente una pila, un elettrodomestico ed un piccolo soppalco.

Vista della lavanderia e della veranda sul balcone a nord

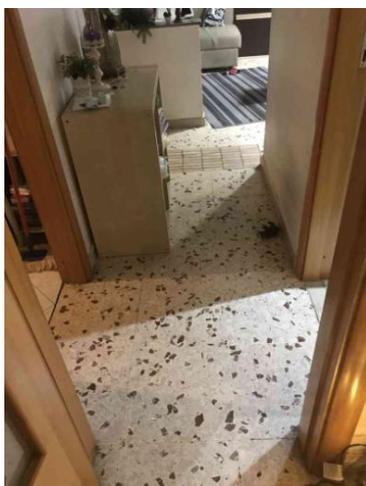
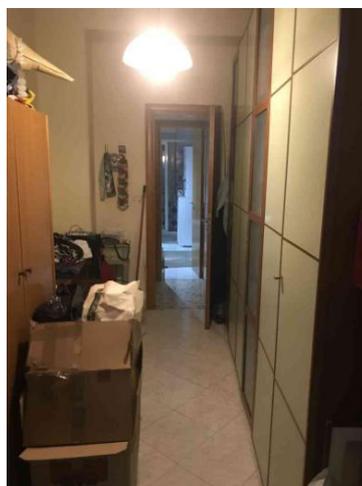
La pavimentazione è realizzata in scagliette di marmo ad eccezione, della cameretta e dei servizi, dove è presente un rivestimento in ceramica (nel pavimento della cucina è presente un inserto in ceramica tra il wc ed i vani a nord).

I servizi e la cucina in corrispondenza della zona cottura presentano rivestimento a parete in maiolica. Si riscontra sempre nella cucina-soggiorno un inserto rivestito in pietra naturale in corrispondenza della parete ad est, ed altro inserto in ceramica a pavimento in corrispondenza dell'ingresso a tale vano.

Particolare pavimentazione

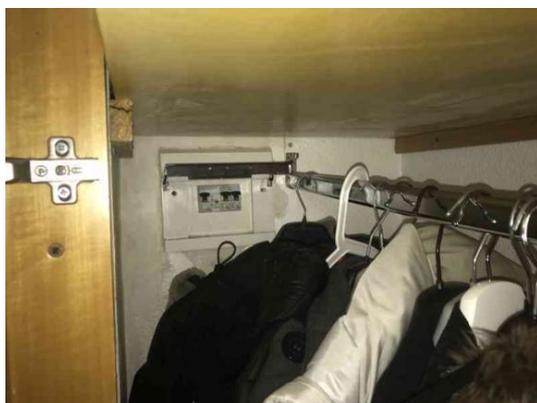
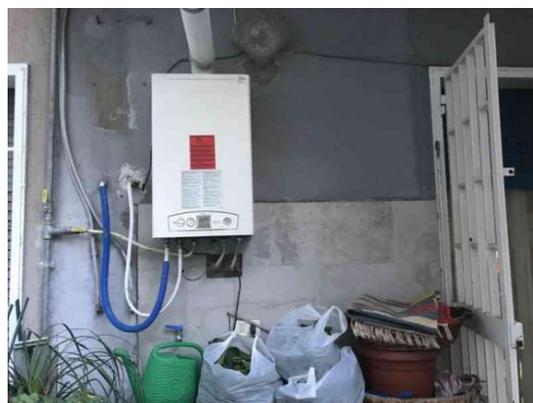
- impianto idrico-sanitario; il bagno è dotato di vaso, bidet, lavabo e doccia. La cucina è dotata di un lavello.
- Nella lavanderia esterna è presente una pilozza e l'attacco per elettrodomestici. Altro punto acqua è presente in corrispondenza del terrazzino.
- Impianto elettrico sottotraccia con quadro elettrico posto all'interno dell'armadio a muro a ridosso dell'ingresso. Non è stata fornita la documentazione che attesti la rispondenza dell'impianto elettrico al D.M.37/08 (ex 46/90) e si prevede quindi un deprezzamento pari a **€1.000,00**.
- Nel balcone lato cucina è presente una di caldaia a metano per il riscaldamento e per la produzione di acqua calda sanitaria per la quale non è stata fornita alcuna documentazione in merito (verifiche periodiche, etc.).

A sx particolare quadro elettrico ed a dx particolare caldaia sul terrazzino a sud

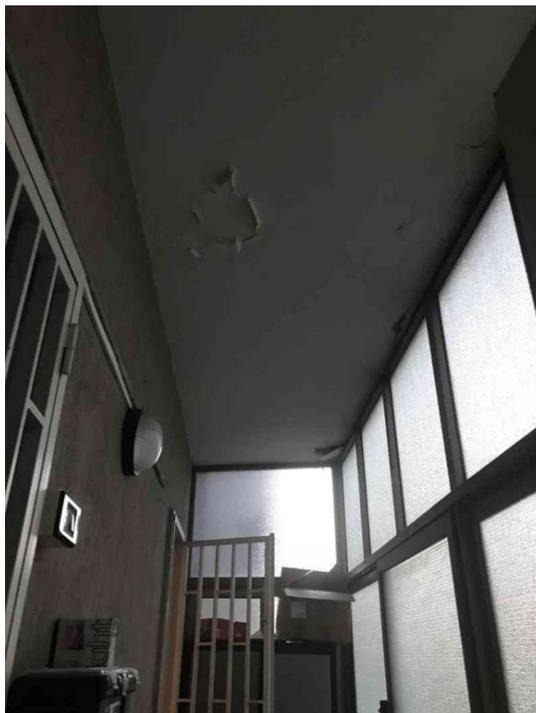
Lo stato di manutenzione e conservazione interno, così pure il livello di finiture riscontrati, è nel complesso "discreto" anche in considerazione del fatto che buona parte delle finiture risalgono all'epoca di realizzazione del fabbricato. Non si riscontrano stati patologici degni di rilievo ad eccezione di tracce di scrostamento della dipintura e degradi degli intonaci in corrispondenza dei soffitti dei ballatoi.

Particolare intonaco scrostato nella veranda

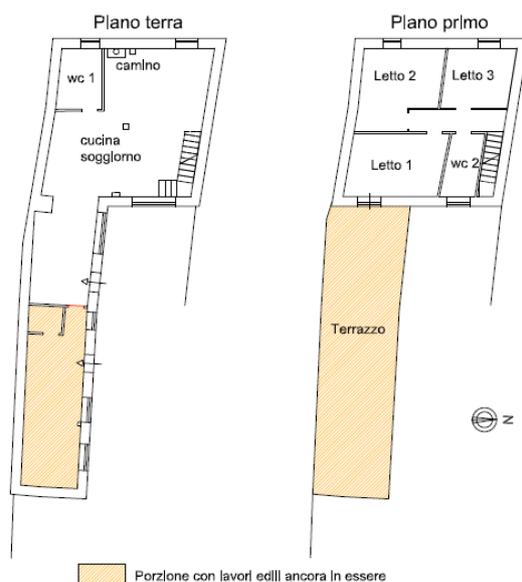
Il fabbricato presenta uno schema planimetrico ad "L", con la porzione più a ovest, sempre riferita all'orientamento catastale, di forma pressappoco quadrata a due piani fuori terra e la restante al solo piano terra.

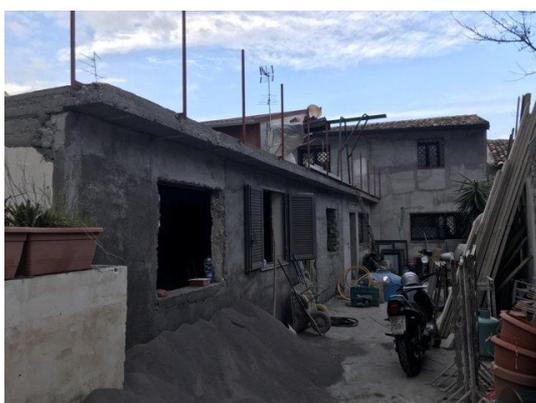
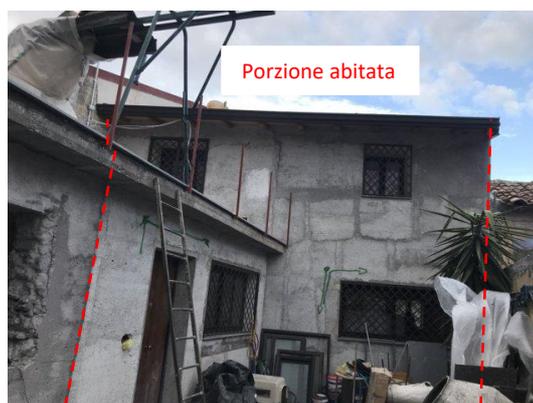
Di tale fabbricato solo l'intera porzione ad ovest, piano terra e primo, e parte di quella al piano terra ad est, come visibile nelle planimetrie precedenti, risulta completata ed abitata, con la restante ancora allo stato rustico, così pure le finiture esterne, oggetto di lavori edili di completamento.

Vista d'insieme dell'unità abitativa ed a dx dettaglio della porzione abitata e rifinita internamente e della porta d'ingresso

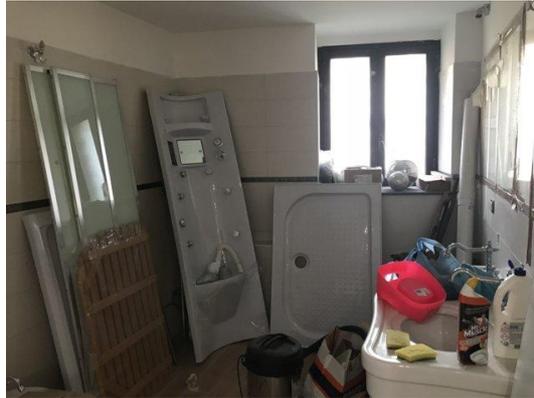
Vista del wc da completare nella posa dei sanitari già in loco

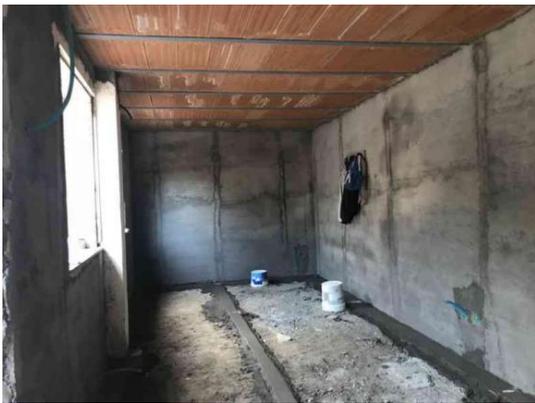
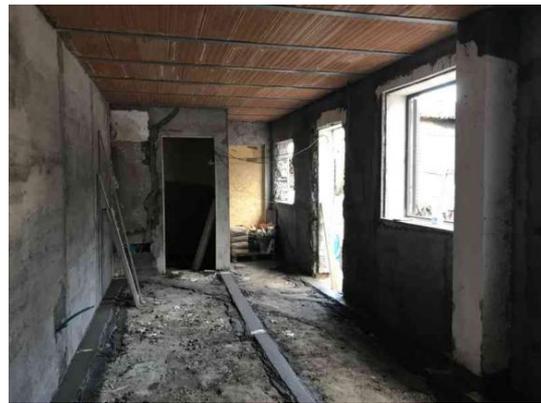
La porzione a rustico è costituita da unico ambiente con servizio e presenta aperture a nord ed ingresso autonomo e risulta collegata alla restante abitazione mediante una porta sul lato ovest (chiusa con un pannello di legno).

Vista della porzione ancora a rustico

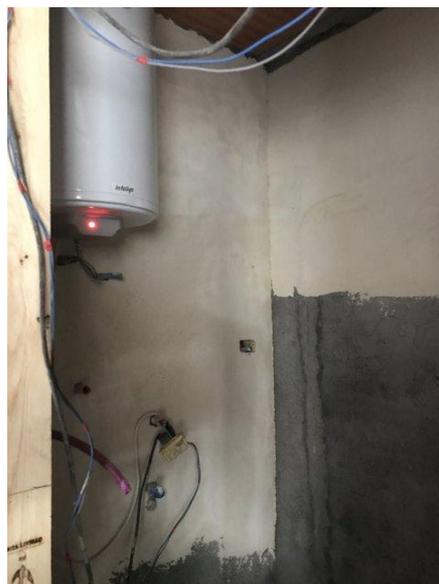
Vista del vano wc nella porzione ancora a rustico

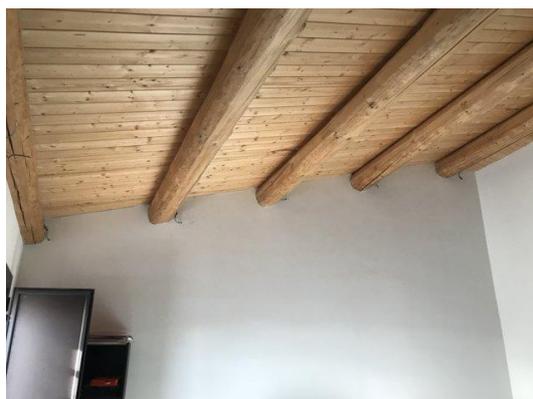
Dettaglio della finitura di copertura al piano primo

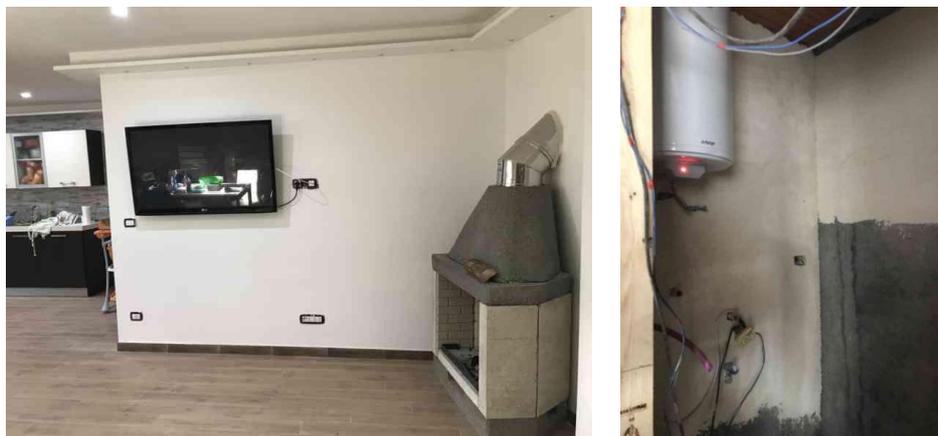
- L'unità abitativa non è dotata di impianto di riscaldamento. L'acqua calda sanitaria è fornita da uno scaldabagno posto in corrispondenza del wc nella porzione ancora a rustico e la climatizzazione invernale è affidata ad un camino posto al piano terra.

A sx particolare camino – A dx scaldabagno elettrico all'interno del wc nella zona a rustico

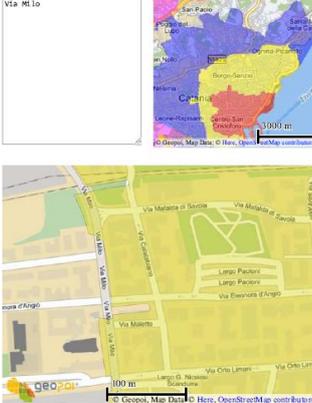
Range OMI Microzona 11

Tipologia	Stato conservativo	Valore Mercato (€/mq)		Superficie (LN)	Valori Locazione (€/mq x mese)		Superficie (LN)
		Min	Max		Min	Max	
Abitazioni civili	Normale	1400	2050	L	4,7	6,9	L
Abitazioni di tipo economico	Normale	1000	1400	L	3,3	4,7	L
Autorimesse	Normale	1000	1500	L	4,2	6,3	L
Box	Normale	1400	2100	L	5,8	8,7	L

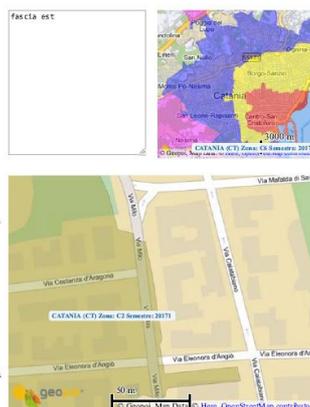
Range OMI Microzona 8

Risultato Interrogazione: Anno 2017 - Semestre I
 Provincia: CATANIA
 Comune: CATANIA
 Frazioni: Semicentrale/Via Cifali, V.le Rapiardi/P. Stadio, Bronte, Lavaggi
 Codice zona: È-Fava, Montessori
 Microzona: 8
 Tipologia prevalente: Abitazioni civili
 Destinazione: Residenziale

Tipologia	Stato conservativo	Valore Mercato (C/mq)		Superficie (L/N)	Valori Locazione (€/mq x mese)		Superficie (L/N)
		Min	Max		Min	Max	
Abitazioni civili	Normale	1250	1850	L.	4,4	6,4	L.
Abitazioni di tipo comparto	Normale	900	1250	L.	3	4,2	L.
Autorimesse	Normale	950	1400	L.	3,9	5,6	L.
Box	Normale	1300	1900	L.	5,2	7,6	L.
