TRIBUNALE DI SASSARI

Perizia dell'Esperto ex art. 568 c.p.c. Geom. Dessole Cosimo, nell'Esecuzione Immobiliare 186/2021 del R.G.E.

- **Bene N° 1** - Fabbricato civile ubicato a Thiesi (SS) - Via Musinu n.7, piano T-1

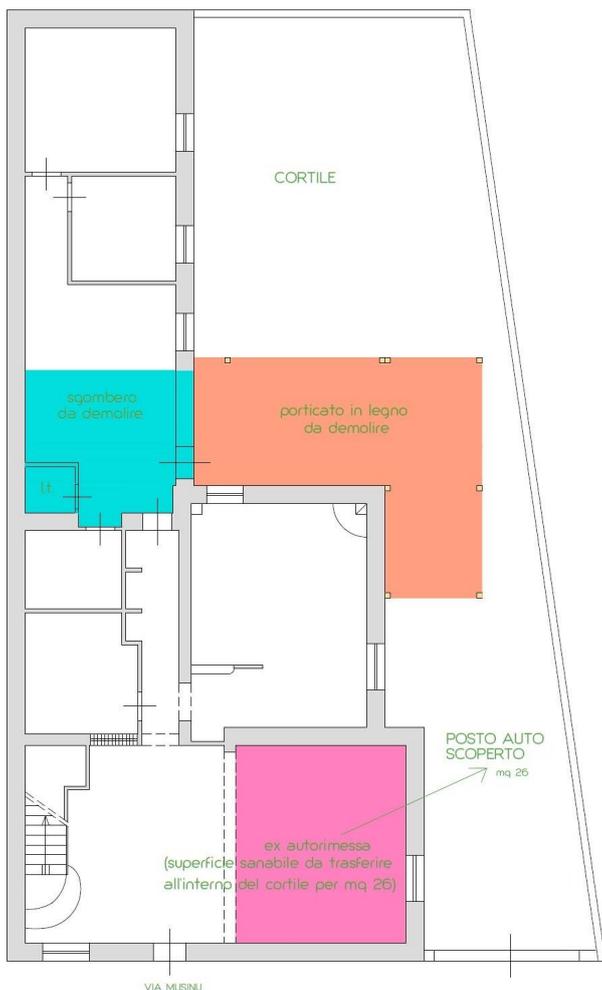
← PLANIMETRIA REDATTA DAL CTU (superfici sanabili e non sanabili)

Le superfici dichiarate sono il risultato di rilievi effettuati nel corso del sopralluogo e da misure acquisite da supporto cartaceo progettuale per quelle risultate inaccessibili e pertanto passibili di piccole variazioni a causa delle approssimazioni matematiche. Inoltre tali superfici non comprendono quelle difformi ritenute non sanabili e dunque non trasferibili e pertanto suscettibili di futura demolizione (porzione di locale sgombero= SU mq 15.12 + locale tecnico mq 1.80 + porticato in legno mq 37,00).

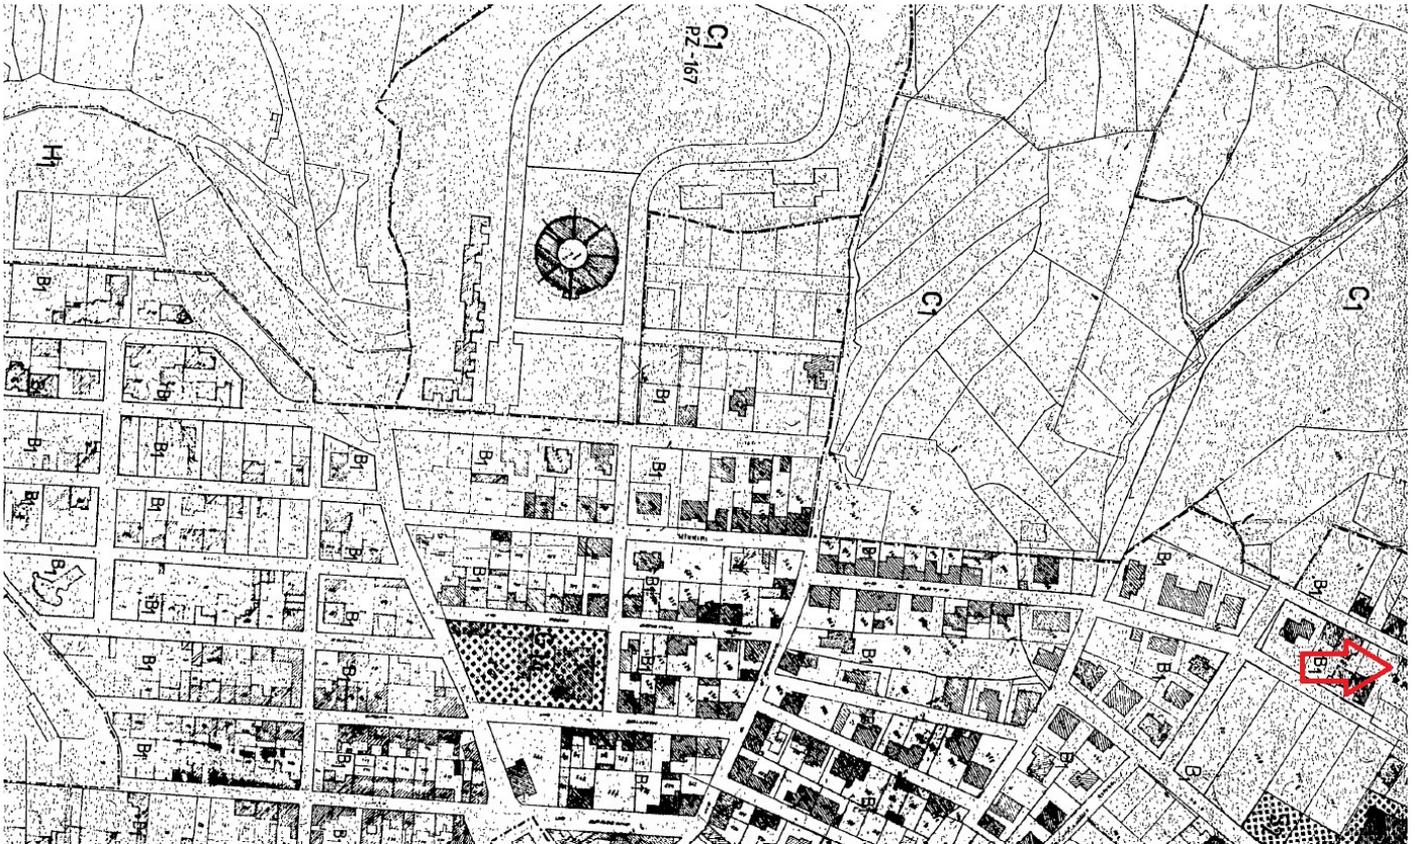
STRALCIO DEL PROGRAMMA DI FABBRICAZIONE

Le previsioni di zona dello strumento urbanistico (Programma di Fabbricazione) in vigore nel Comune di Thiesi, riferite all'immobile oggetto dell'odierna indagine peritale, sono risultate le seguenti: ZONA DI COMPLETAMENTO B1.

- UTILIZZAZIONE DELL'AREA: lotto minimo mq 200
- SUPERFICIE COPERTA MAX: 50% della superficie del lotto
- INDICE DI FABBRICABILITA': 3 mc/mq
- DISTANZA TRA FABBRICATI: ove non costruiti in aderenza osservare una distanza ortogonale di mt 8,00
- NUMERO DI PIANI: è consentita la costruzione di numero due piani fuori terra più attico solo nel caso di licenza diretta
- ALTEZZE: l'altezza massima dei fabbricati, misurata sul marciapiede al limite inferiore della gronda, non deve superare i metri 10,50 all'attivo, ma non potrà superare quella degli edifici preesistenti o circostanti nel caso di licenze dirette.
