TRIBUNALE DI SIRACUSA
II SEZIONE CIVILE
ESECUZIONI IMMOBILIARI
Reg. Esec. Imm. n. 258/2016

**RELAZIONE INTEGRATIVA REDATTA SULLA SCORTA DEI
CHIARIMENTI RICHIESTI DAL PROFESSIONISTA DELEGATO**

Numero di Ruolo Generale: 258/2016

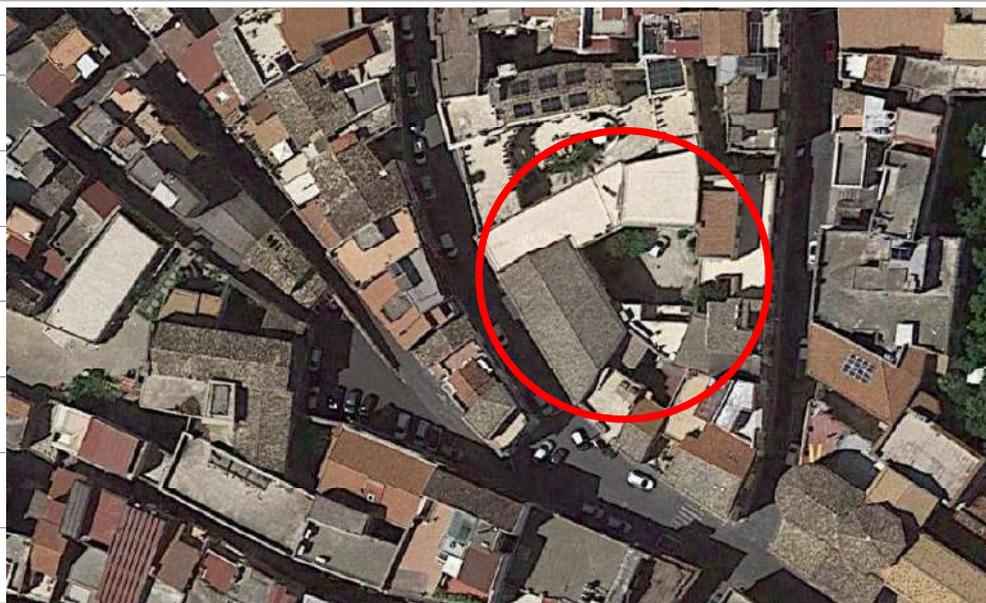
Come rappresentato nell'immagine sottostante, il complesso immobiliare si sviluppa in direzione est-ovest confinando su due lati con la Via Murganzio e la Via Giuseppe Garibaldi, mentre sugli altri due lati confina con proprietà di terzi.

All'interno del plesso è presente un'ampia corte privata accessibile da un sottopasso con ingresso dal civico n. 20 della Via Garibaldi.

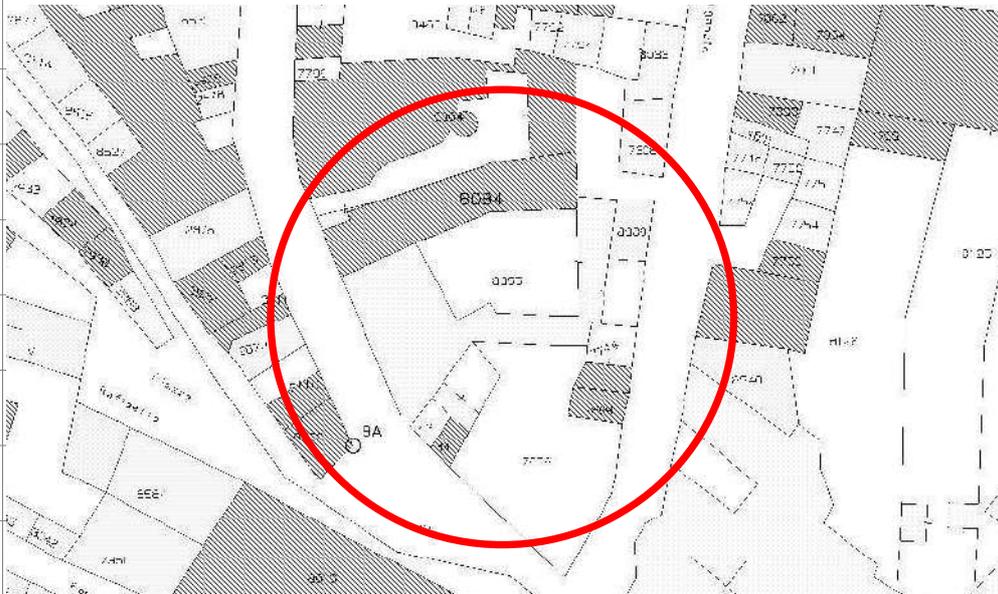
Da un punto di vista catastale, l'immobile ricade nel foglio n. 91 del Comune di Lentini ed è identificato con le p.lle n. 8084 e p.lla n. 8355, precisando che il primo

identificativo individua le porzioni afferenti il c.d. piano nobile dell'edificio, ossia l'originaria residenza dei mentre la p.lla 8355, individua l'altra ala del palazzo nobiliare, inclusa l'area cortiliva interna. Solo il locale bottega, prospiciente sulla Via Murganzio, è identificato con la p.lla 8989.
