**TRIBUNALE ORDINARIO DI CAGLIARI**

**PERIZIA TECNICO-ESTIMATIVA**

**Comune di San Gavino Monreale – Viale Trieste n. 100-102, Piano Terra**

**Esecuzione Immobiliare n. 23/1993**

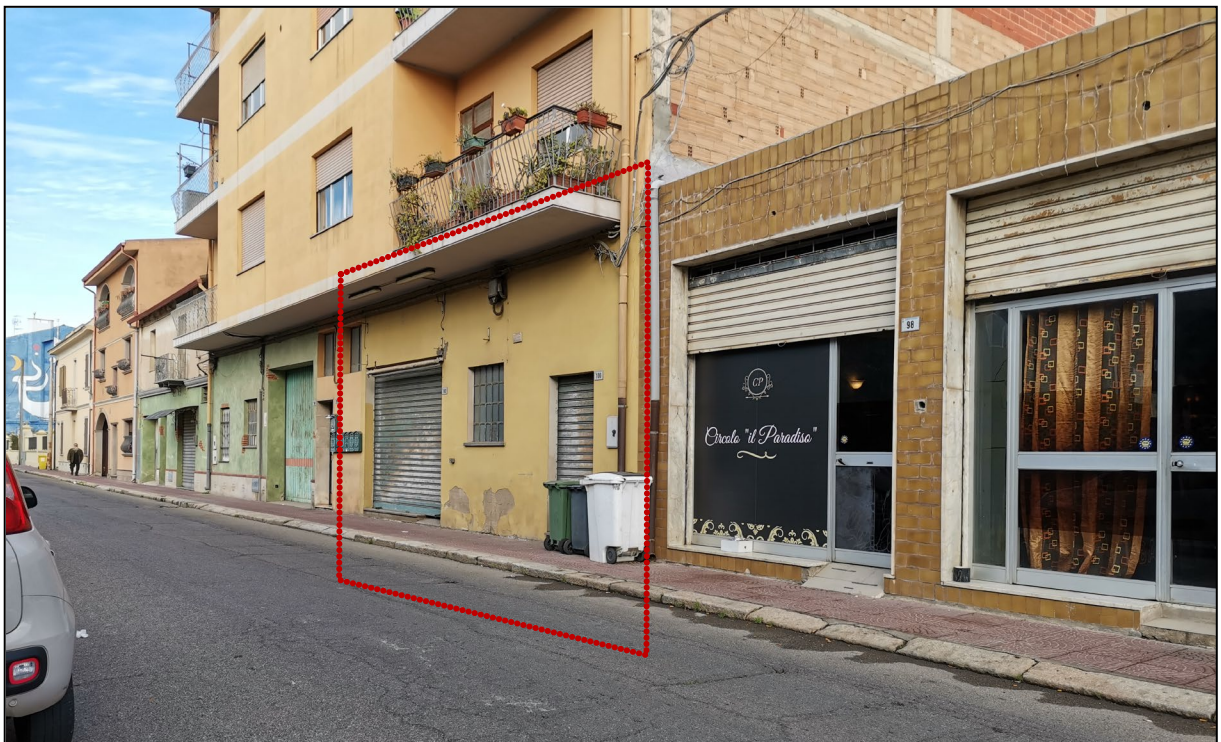
FIGURA 5 - Foto del fabbricato.

Esternamente il fabbricato si presenta in mediocre stato di manutenzione generale per quanto riguarda le rifiniture delle pareti intonacate e tinteggiate. Si evidenziano sul prospetto principale segni di distacco di tinteggiatura e intonaco, in particolare nella parte inferiore. Gli infissi esterni si presentano vetusti e con necessità di manutenzione, in particolare per le finestre.

Internamente l'immobile ad uso commerciale si presenta in discreto stato di manutenzione, risulta infatti essere stato oggetto di manutenzione recente. Le pareti e i soffitti risultano rifinite con intonaco e tinteggiate di colore bianco, con esclusione di porzioni di muratura rivestite da piastrelle ceramiche nella zona dei servizi igienici. Posteriormente le pareti di tamponamento presentano segni evidenti di umidità soprattutto sul W.C. 3 del negozio e in maniera maggiormente evidente nel locale ad uso deposito. Tale problematica è dovuta ad infiltrazioni di acque meteoriche presumibilmente avvenute nelle parti superiori del fabbricato tramite il balcone del piano superiore che risulta delimitato da un parapetto in laterizio non intonacato e non tinteggiato nella parte esterna. Si evidenzia inoltre la presenza di tubazioni a vista sul prospetto esterno sul cortile interno, presumibilmente per il passaggio di acque bianche o nere, la cui tenuta sarebbe da verificare al fine di verificare se presentino perdite che potrebbero concorrere anch'esse alle problematiche di umidità evidenziate al piano terra degli immobili oggetto di pignoramento.

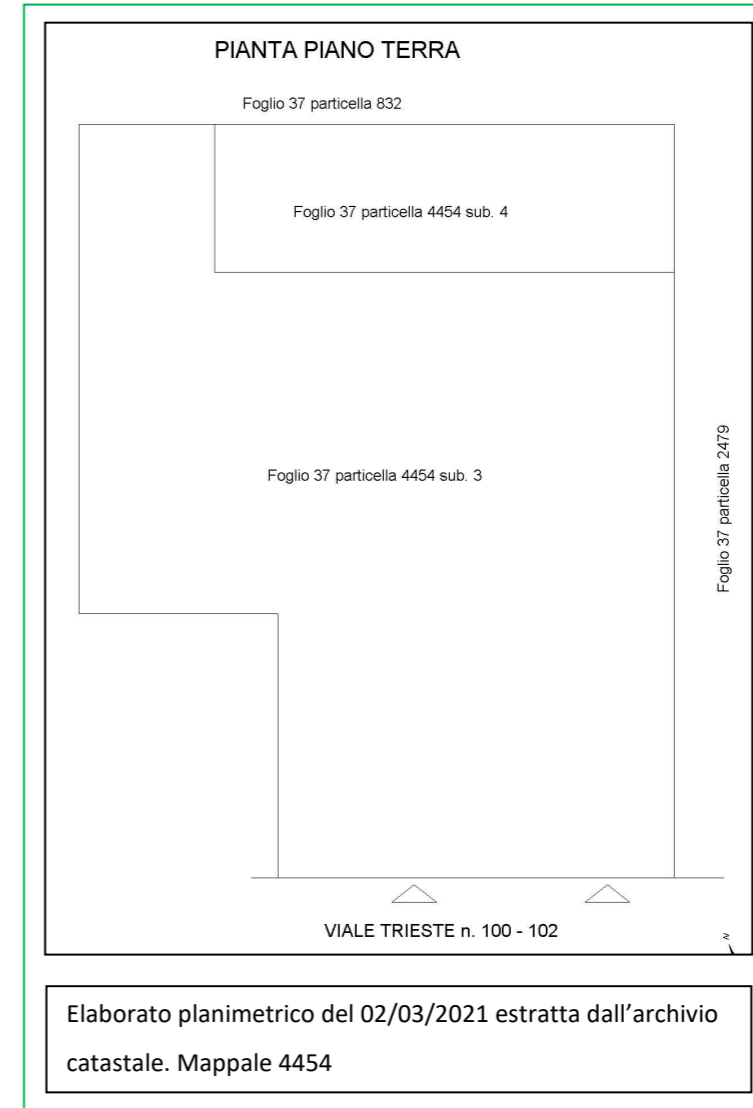
D) Agenzia del territorio – Planimetrie catastali

Al fine di verificare le trasformazioni a livello di configurazione planimetrica del bene oggetto di pignoramento sono state estratte le planimetrie storiche.

La planimetria catastale risulta congruente con quanto rilevato durante il sopralluogo, tenuto conto delle dovute tolleranze edilizie.
