## **TRIBUNALE ORDINARIO di VELLETRI**

**E.I. N. 274/2021**

### **CONSULENZA TECNICA D'UFFICIO DETERMINAZIONE DEL PREZZO A BASE D'ASTA**

#### **LOTTO UNICO**

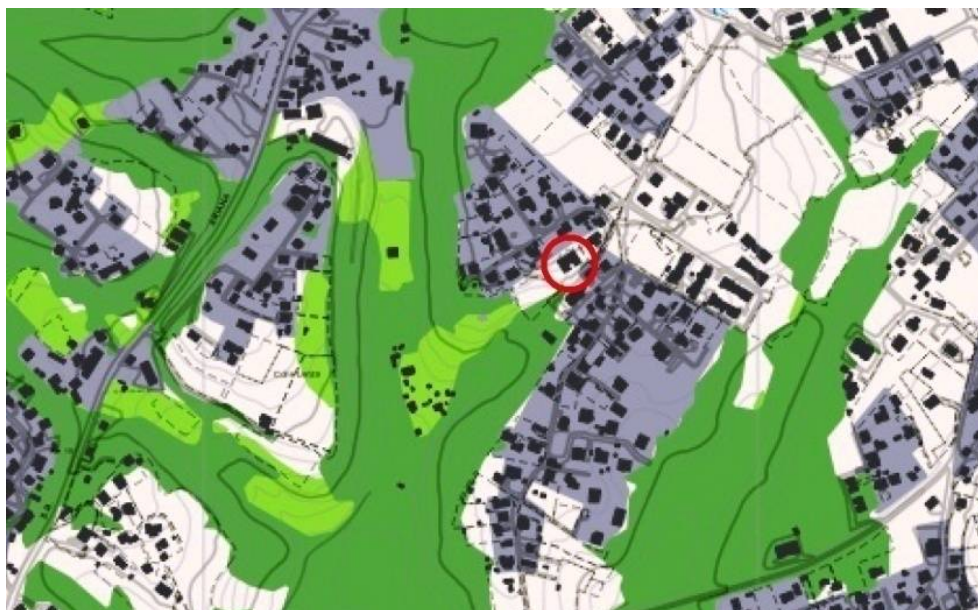
#### **Tav. A**

Sistema del Paesaggio Agrario

Paesaggio Agrario di Rilevante Valore

Paesaggio Agrario di Valore

Paesaggio Agrario di Continuità

**Stralcio della tav. A del PTPR**

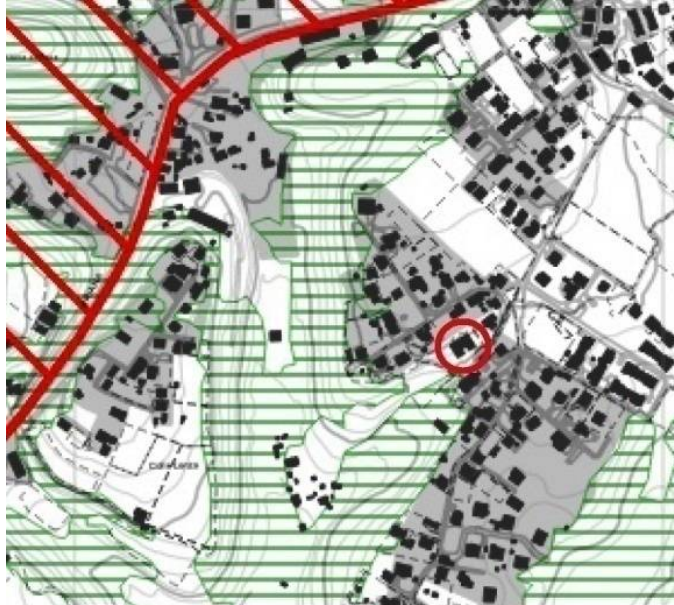
Tav. B:

Beni dichiarati		
CU058_UVI	estetiche tradizionali, bellezze panoramiche	art. 0 P.R.I.A.
ab058_001	di interesse archeologico ab: riferimento alla lettera dell'art. 136 co. 1 D.Lgs. 42/2004 058: codice STAT della provincia 001: numero progressivo	art. 38 NTA

Riconoscimento delle aree tutelate per legge art. 134 co. 1 lett. b) e art. 142 co. 1 D.Lgs. 42/2004		
a058_001	a) protezione delle fasce costiere marittime	art. 34
b058_001	b) protezione delle coste dei laghi	art. 35
c058_001	c) protezione dei fiumi, torrenti, corsi d'acqua	art. 36
d058_001	d) protezione delle montagne sopra quota di 1.200 mt. s.l.m.	art. 37
f058_001	f) protezione dei parchi e delle riserve naturali	art. 38
g058_001	g) protezione delle aree boscate	art. 39 NTA
h058_001	h) disciplina per le aree assegnate alle università agrarie e per le aree gravate da uso civico	art. 40
i058_001	i) protezione delle zone umide	art. 41
m058_001	m) protezione delle aree di interesse archeologico	art. 47
m058_001	m) protezione ambiti di interesse archeologico	art. 42
m058_001	m) protezione punti di interesse archeologico e relativa fascia di rispetto	art. 42
a058_001	a) protezione fasce di interesse archeologico e relativa fascia di rispetto ab: riferimento alla lettera dell'art. 136 co. 1 D.Lgs. 42/2004 058: codice STAT della provincia 001: numero progressivo	art. 42

Individuazione del patrimonio identitario regionale art. 134 co. 1 lett. c) D.Lgs. 42/2004		
taa_001	aree agricole della campagna romana e delle bonifiche agrarie	art. 43
cs_001	insediamenti urbani storici e relativa fascia di rispetto	art. 44
tra_001	borghi dell'architettura rurale	art. 45
trp_001	beni singoli dell'architettura rurale e relativa fascia di rispetto	art. 45
tp_001	beni puntuali testimonianza dei caratteri archeologici e storici e relativa fascia di rispetto	art. 46
tl_001	beni lineari testimonianza dei caratteri archeologici e storici e relativa fascia di rispetto	art. 46 NTA
tc_001	canali delle bonifiche agrarie e relative fasce di rispetto	art. 47
l_001	beni lineari testimonianza dei caratteri geologici, geomorfologici e carsi (grotte) e relativa fascia di rispetto L: sigla delle categorie del bene identitario 001: numero progressivo	art. 48

aree urbanizzate del PTPR
limiti comunali

Stralcio della tav. B del PTPR

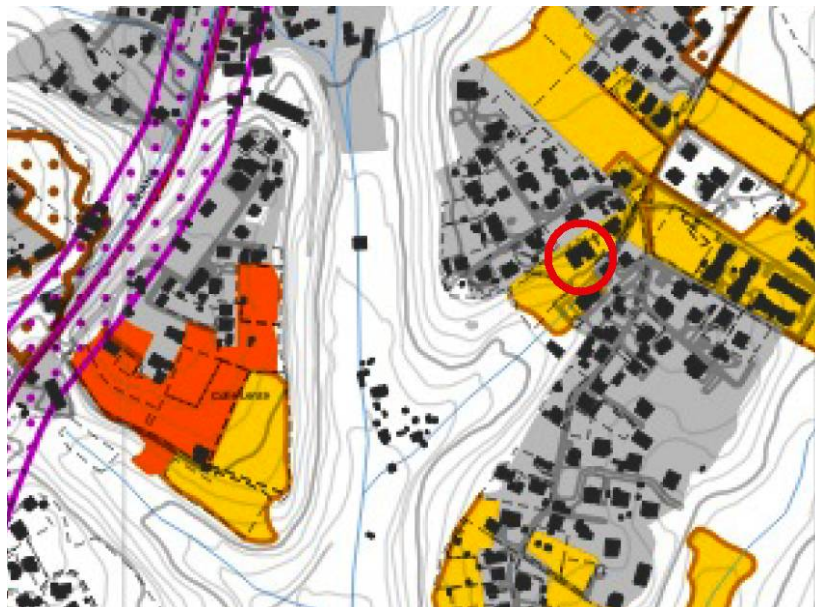
## Tav. C:

Ambiti prioritari per i progetti di conservazione, recupero, riqualificazione, gestione e valorizzazione del paesaggio regionale Art. 143 D.Lgs. 42/2004			
Punti di vista	VITAU	Percorsi panoramici	Artt. 31 bis e 16 L.R. 24/1998
n. 001	ARREAZIONE SPECIALE	Area con fenomeni di frazionamenti e insediamenti diffusi	Art. 31 bis L. R. 24/1998
		Sistema agrario a carattere permanente	Artt. 31 bis e 31 bis.1 L.R. 24/1998
ARREAZIONE PAESAGGISTICA	ARREAZIONE PAESAGGISTICA	Area con fenomeni di frazionamenti e insediamenti diffusi	Artt. 31 bis e 16 L.R. 24/1998
		Discariche, depositi, cave

**Stralcio della tav. C del PTPR**
