TRIBUNALE DI TEMPIO PAUSANIA

SEZIONE FALLIMENTARE

Num/Anno: 12/2010

RELAZIONE DI PERIZIA

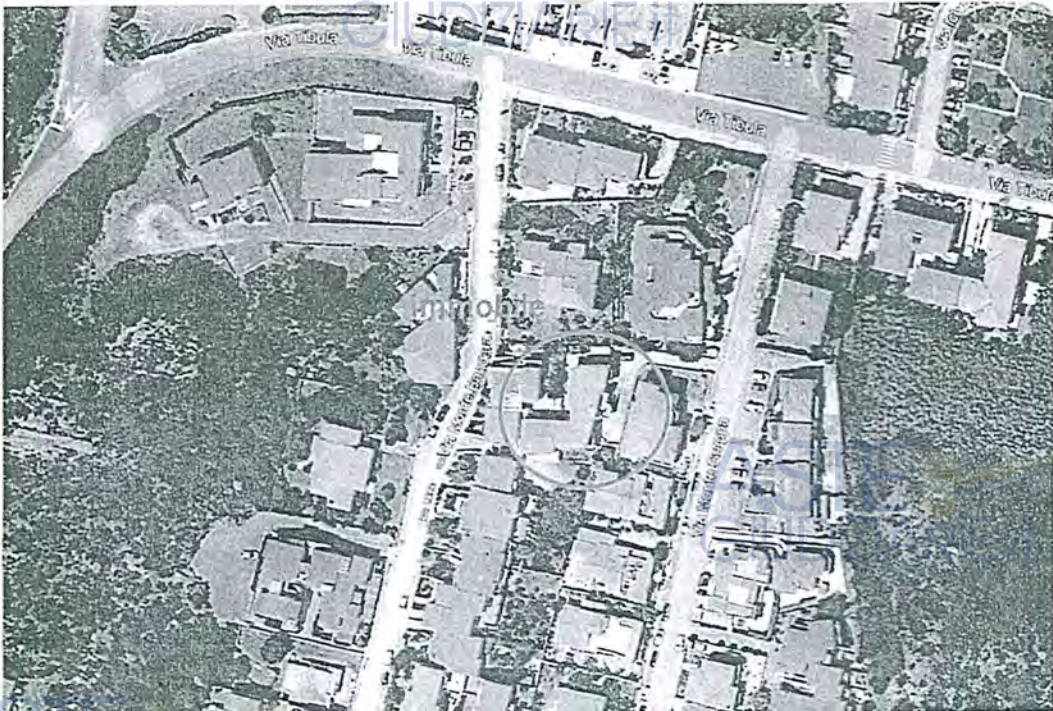
Foto 2 – Immoblie interessato

Gli immobili in perizia, sono ubicati in un fabbricato su più livelli, nel quale sono presenti varie proprietà e sono localizzati nel comune di S. Teresa di Gallura in provincia di Sassari, come dalle foto successive (foto 1,2,3,4,5,6)

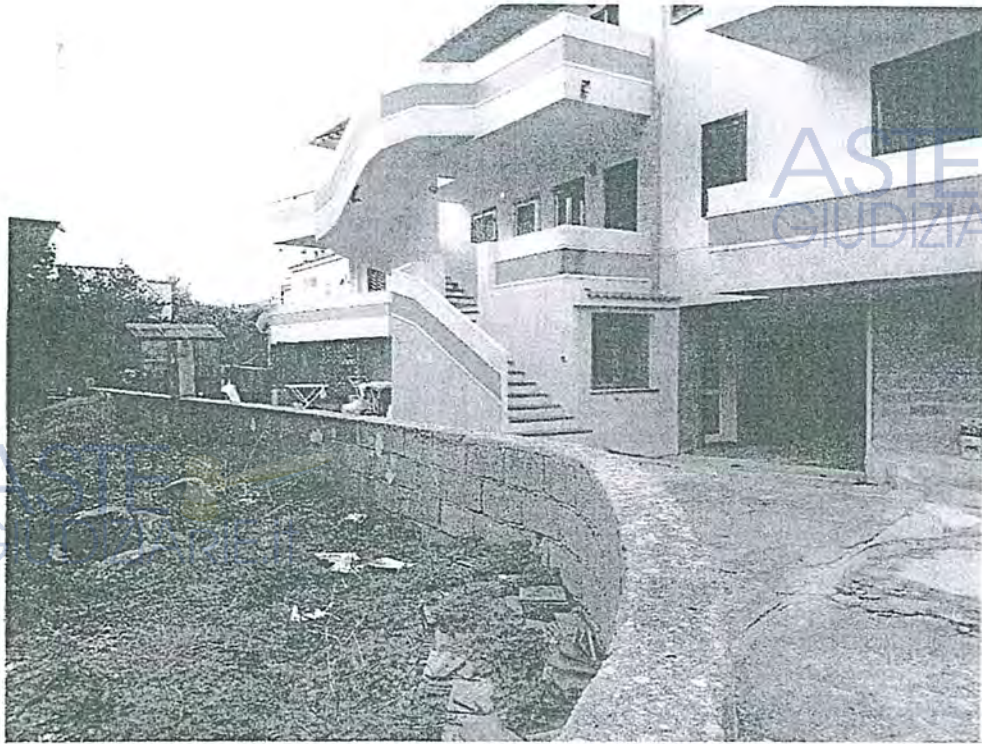
Foto 16 – cortile interno

L'esterno dell'edificio si presentava in uno stato discreto (foto 14, 15, 16, 17).

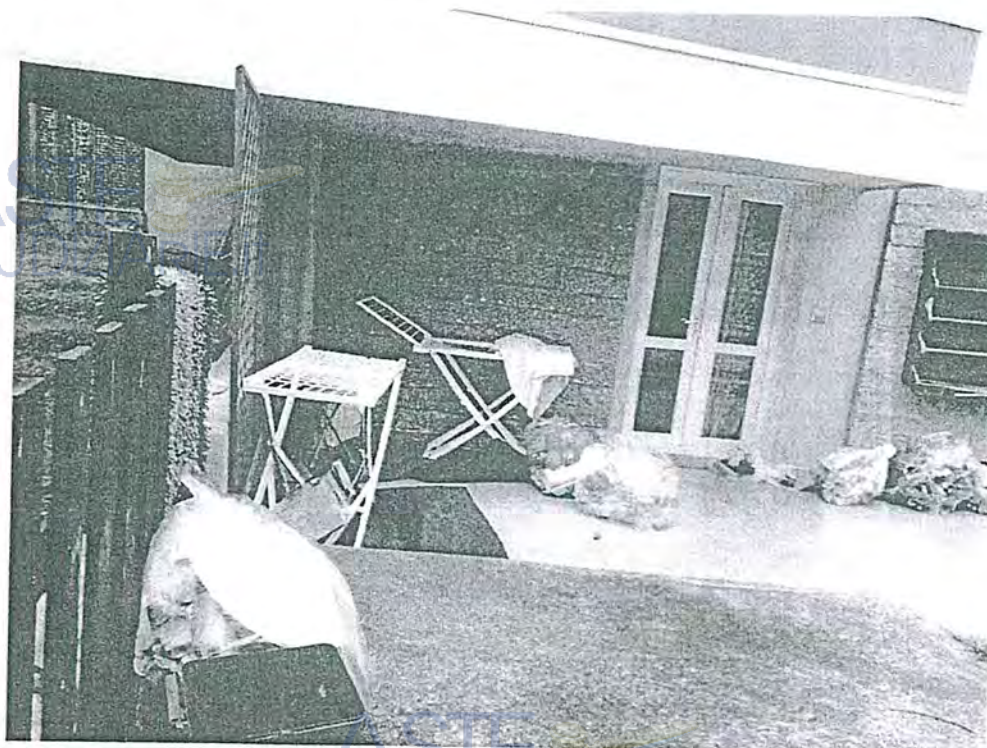
Foto 18 – cortile sub 9

Dai sopralluoghi è emerso che gli immobili al sub. 9 e sub. 10, progettualmente e catastalmente adibiti a magazzino, risultano essere stati unificati e trasformati in abitazione, come risulta dalle foto successive (foto 18, 19, 20, 21, 22, 23, 24). E' presente nella parte del sub. 9 un ampio vano adibito a cucina pranzo con servizio igienico, mentre nella parte del sub. 10 è stata ricavata una camera da letto.

Inoltre, rispondendo al primo quesito, sulla conformità rispetto agli atti, il sottoscritto ha verificato che il **sub. 9** e **sub. 10**, sono attualmente utilizzati a fini residenziali, seppure non idonei, ed è presente un vuoto sanitario trasformato in cavedio accessibile, mentre il **sub. 13**, descritto catastalmente come cortile al piano terra, è invece localizzato al piano primo ed ha un locale seminterrato non presente negli atti. Questi aspetti saranno comunque approfonditi nel seguito della perizia, sia per quanto riguarda la conformità catastale che quella urbanistica.

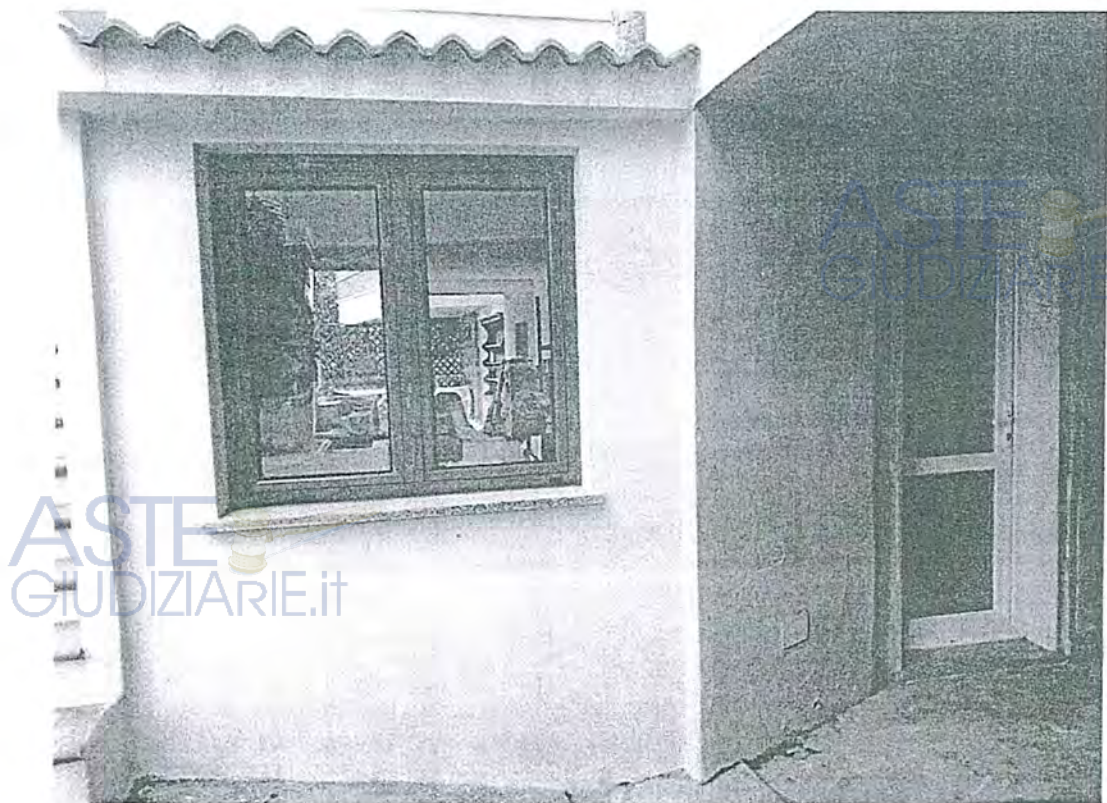
Per quanto riguarda il sub. 10, come detto in precedenza, è stato annesso al sub. 9 (foto 25, 26, 27, 28).

Foto 26 – esterno sub. 10 (porta di accesso)

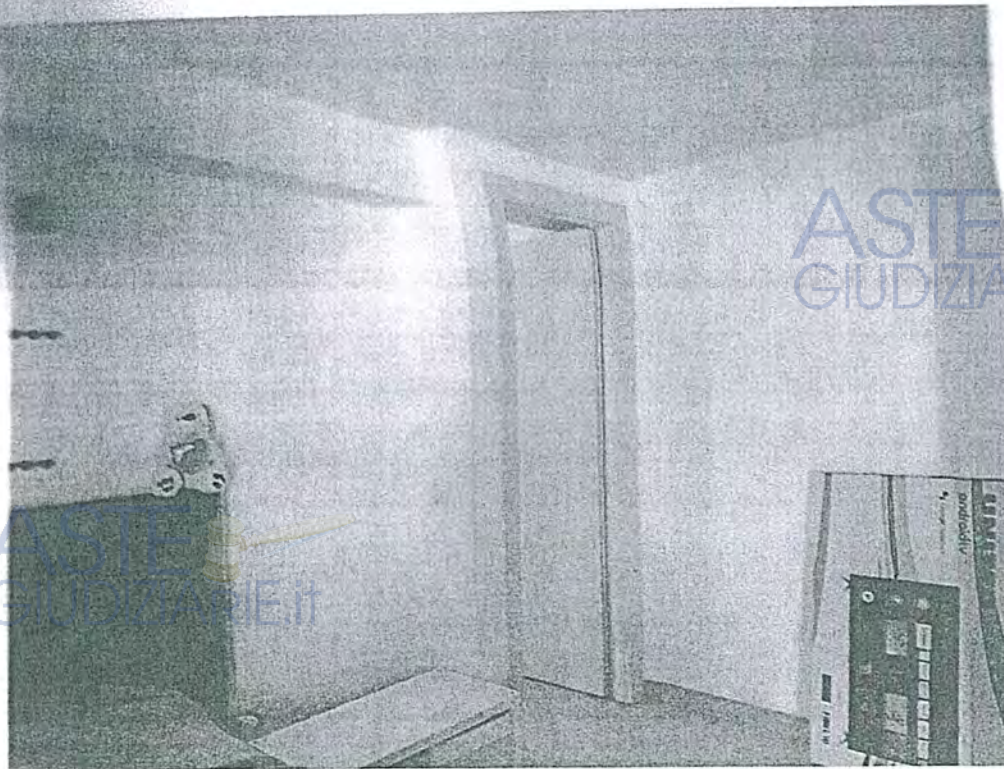
Foto 28 – interno sub. 10 (porta verso il sub 9)

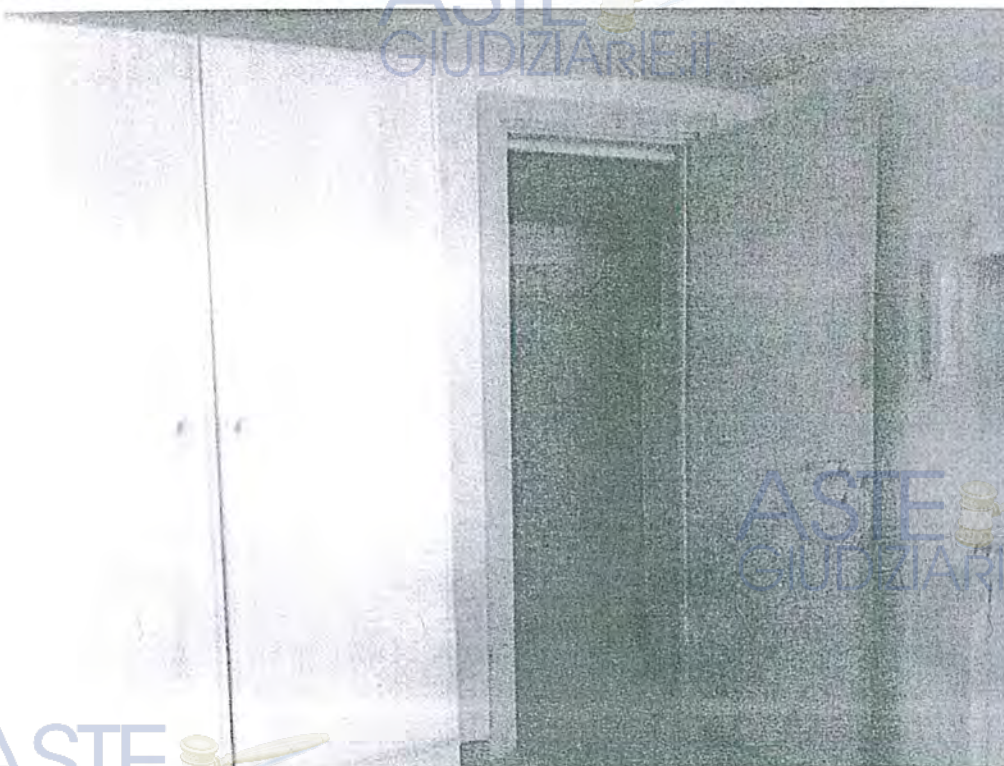
Foto 29 – interno sub. 10 (porta verso il cavedio)

Dal subalterno 10 si accede ad un cavedio, (foto n. 29, 30, 31) sicuramente un vuoto sanitario reso accessibile, abbastanza stretto (1,30 m ed un breve tratto 2,1 m), all'interno del quale sono stati ricavati alcuni ambienti non certamente adeguati a tale funzione (un bagno, un disimpegno ed un vano letto), con un'unica finestra verso il cortile retrostante. Il cavedio è collocato sotto il cortile posto al piano primo.

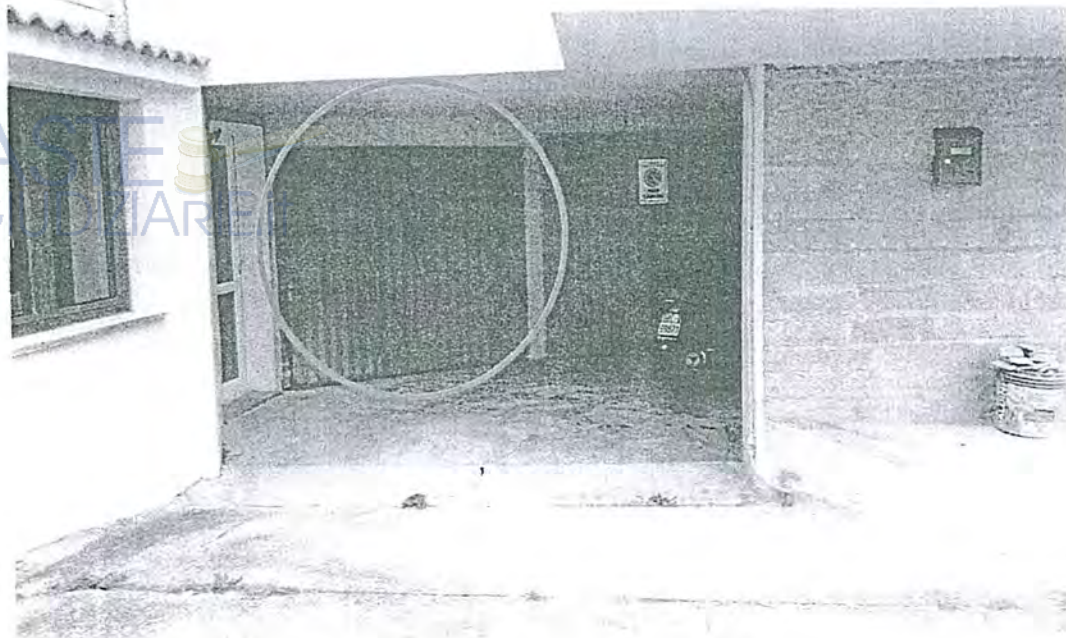
Foto 32 – serranda accesso sub. 11

Non è stato possibile accedere ai subalterni 11 e 12, ma sia dalla visione degli accessi esterni, dall'altezza del solaio (circa 2,1 m) e dalla precedente relazione peritale del geom. Pecorella, i due locali risultano essere dei garage, (foto 32, 33).

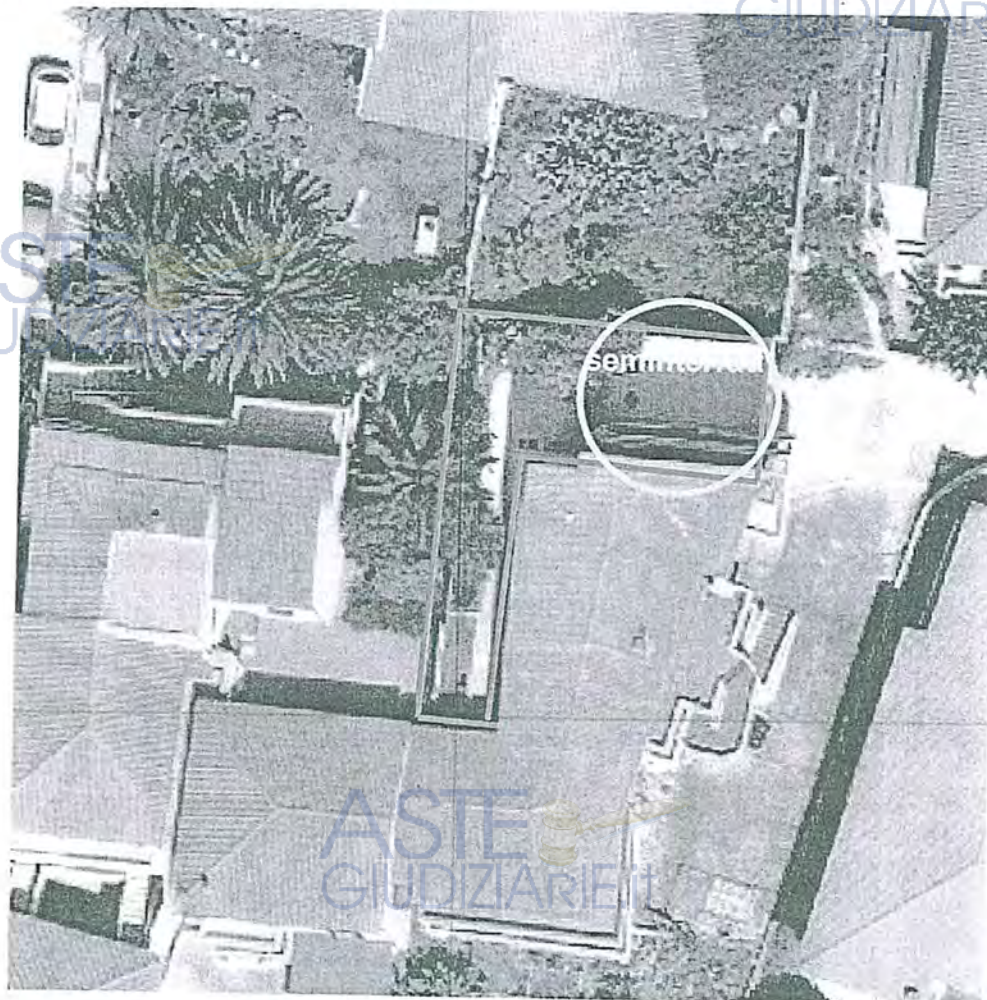
Foto 34 ——— confini sub. 13

Come si evince anche dalla veduta aerea (foto 34, 35) risulta che il **sub. 13**, catastalmente classato come cortile al piano terra, risulta essere un terrazzo posto al primo piano a cui si accede sia da un locale posto al piano terra (foto 36) sia dall'appartamento posto al piano primo (foto 37).

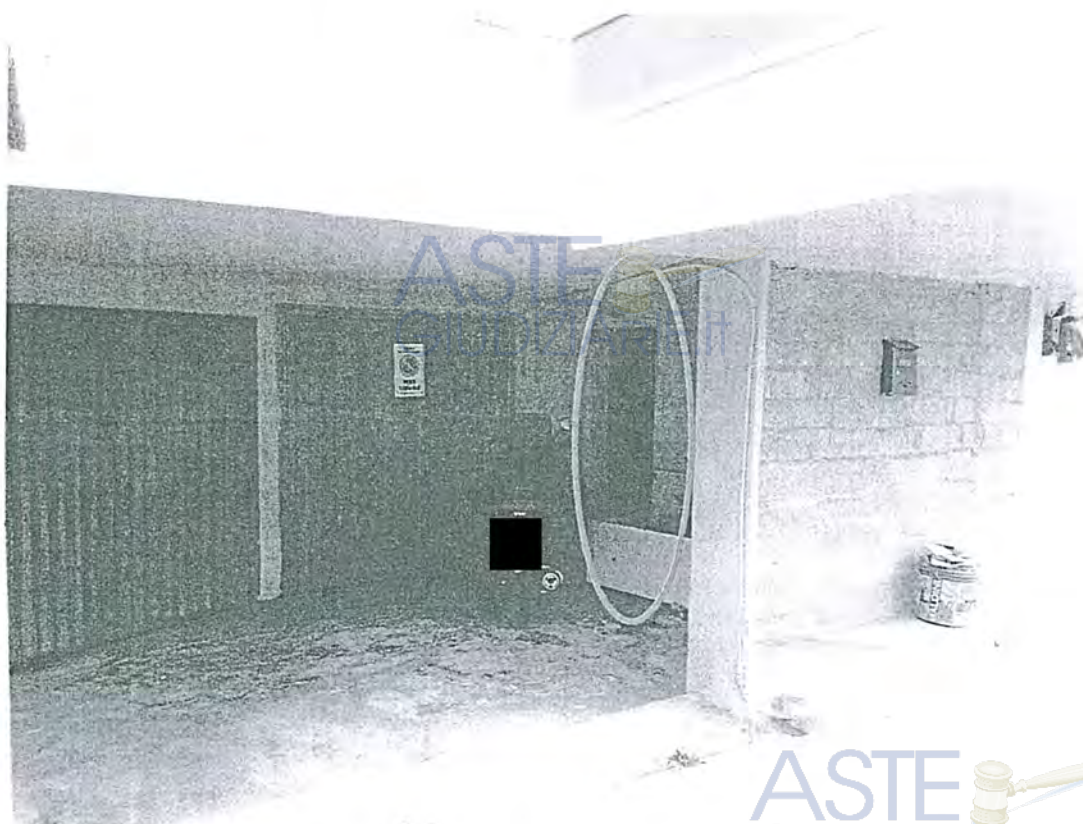
Foto 36 – porta di accesso al sub. 13

Gli immobili assegnati al fallimento [REDACTED] risultano accatastati e sono presenti le planimetrie relative ad ogni immobile **(all. 3)** e le relative visure **(all. 4)**. Occorre effettuare alcune variazioni relativamente ai subalterni n. 9 e n.10, per una eventuale unificazione, e la correzione al sub. 13 che è localizzato al piano primo e non al seminterrato; inoltre occorre inserire nel sub. 13 il locale seminterrato adibito a magazzino al piano terra e correggere il terrazzino posto al piano primo ed annesso al sub. 4.

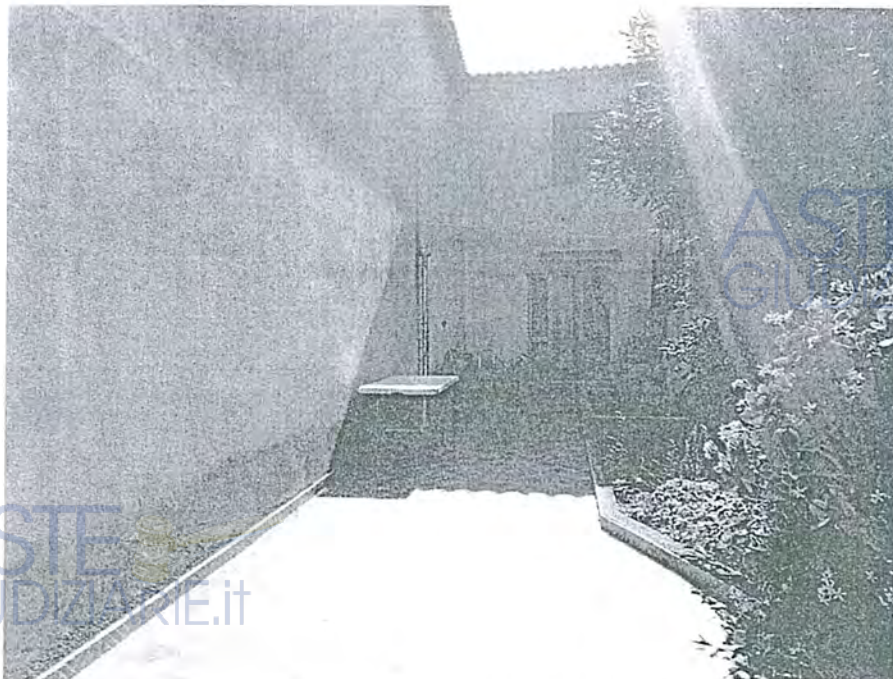
Foto 38 – cortile sub. 13

Non è stato possibile accedere al locale seminterrato, comunque descritto nella perizia del geom. _____ mentre è stato possibile accedere al cortile che si presenta pavimentato (foto 38, 39). Si evidenzia sia la presa luce del cavedio al piano seminterrato (foto 40) sia la scala di accesso dal locale seminterrato del sub. 13 al cortile (foto 41).

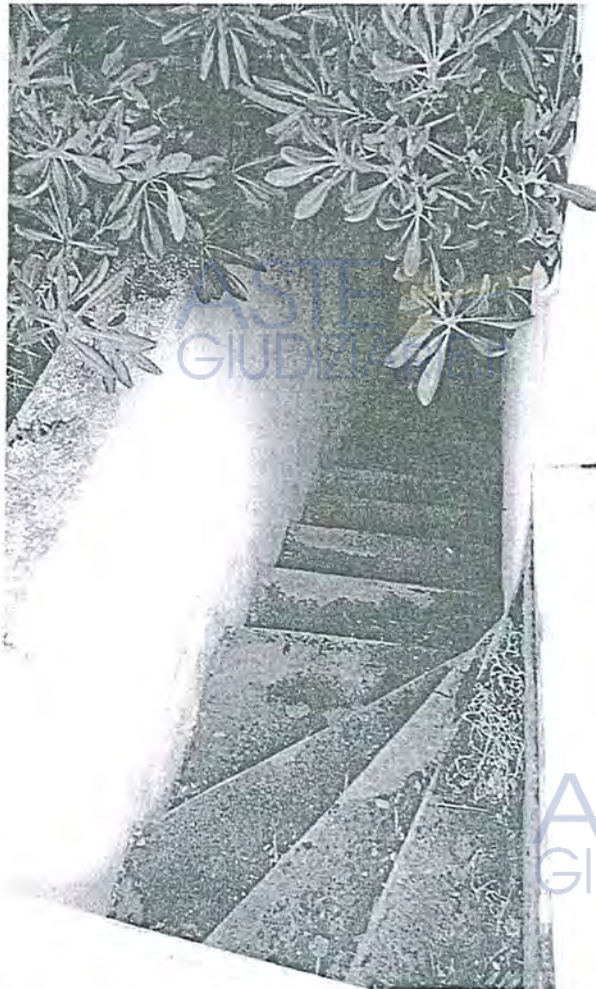
Foto 41 – scale accesso al seminterrato del sub. 13

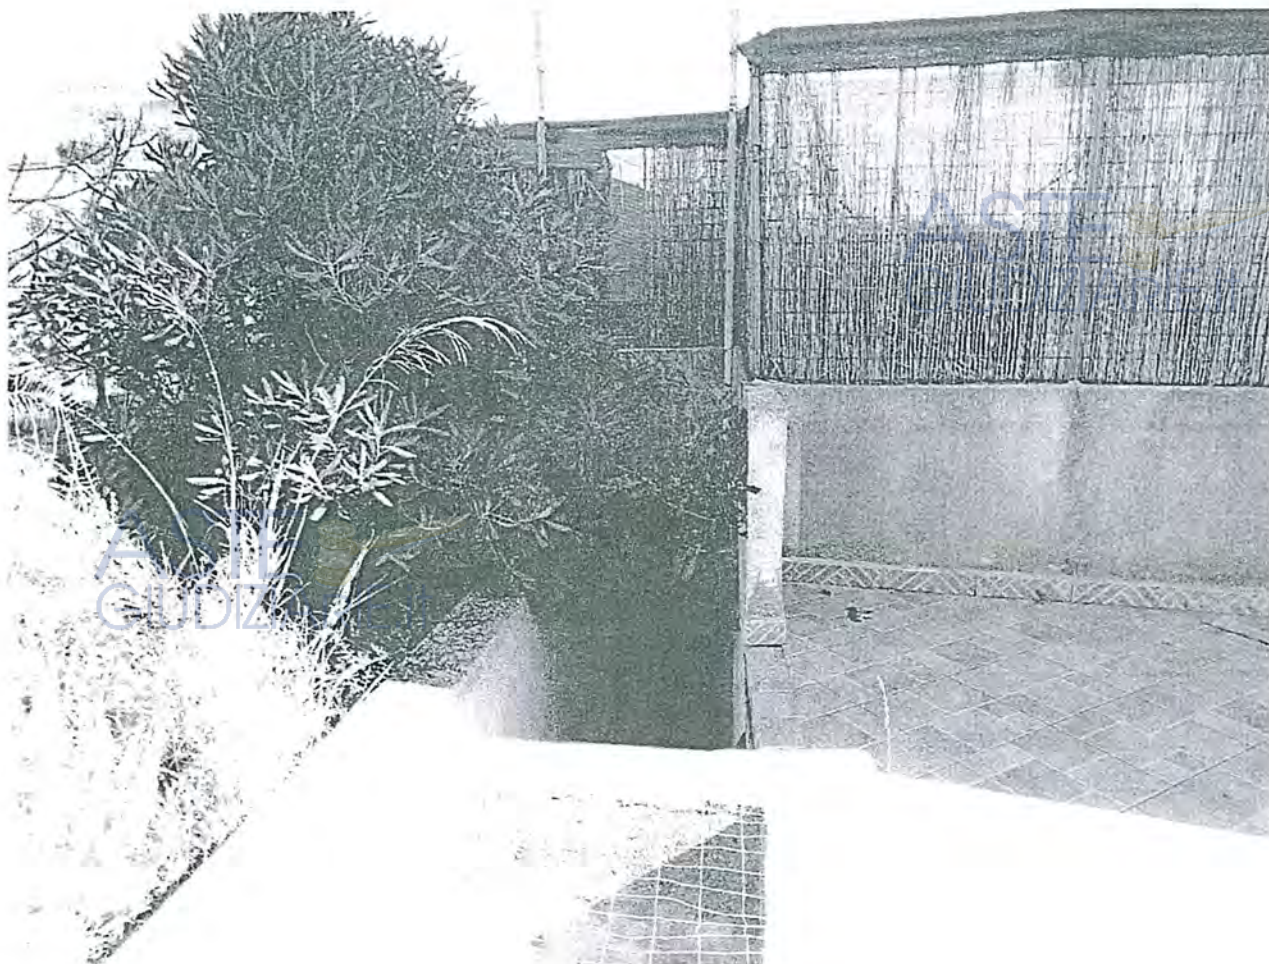
Foto 42 – cortile sub. 13 parte e parte sub. 13 chiuso

Non è stato inoltre possibile accedere alla parte di cortile posta sopra il locale seminterrato, che si presenta chiuso con incanniccato e muro (foto 42) e accorpato catastalmente al sub. 4 (all. 3 e all. 4) mentre la restante parte del cortile non è annessa catastalmente al sub. 3 come si potrebbe ipotizzare (all. 3).
