# TRIBUNALE ORDINARIO - TORINO

### 656/2021

## CONSULENZA ESTIMATIVA GIUDIZIARIA

**appartamento** a RIVALTA DI TORINO Via Prabernasca 17, della superficie commerciale di **172,90** mq per la quota di:

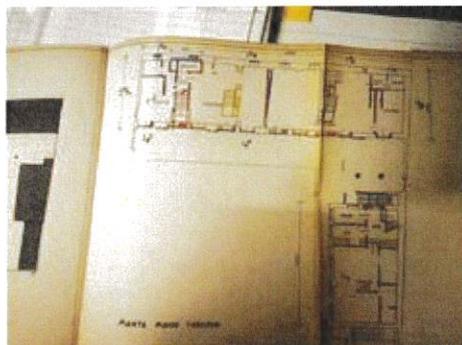
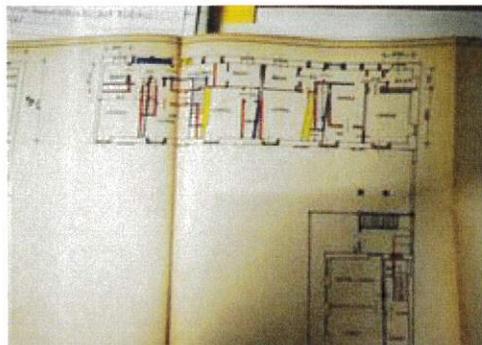
Tavola allegata alla CE 638/1995

L'immobile risulta **conforme**.

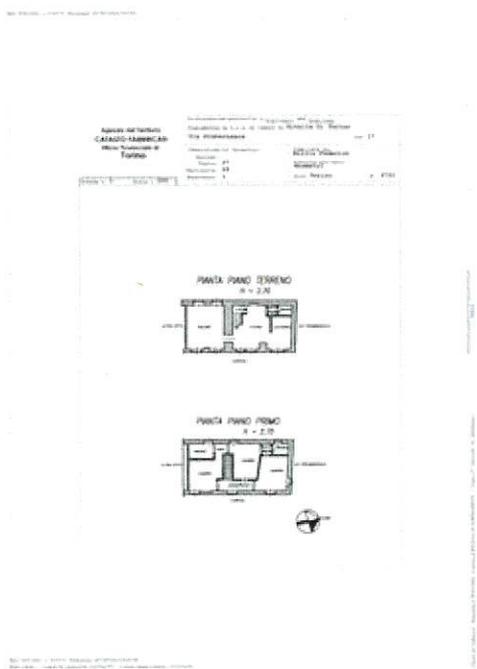
Planimetria catastale in atti

L'immobile risulta **conforme**.

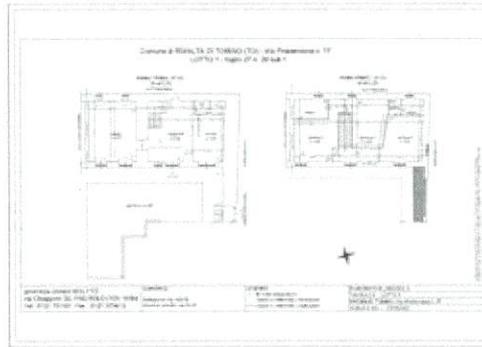
Tavola 2/4 LOTTO 1

descrizione	consistenza		indice		commerciale
ABITAZIONE	169,19	x	100 %	=	169,19
Giardino privato ad uso esclusivo (non frazionato)	74,25	x	5 %	=	3,71
<b>Totale:</b>	<b>243,44</b>				<b>172,90</b>

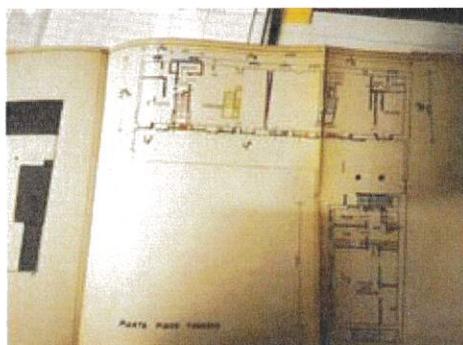
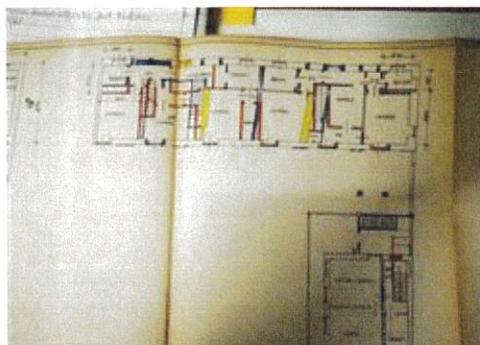
Tavola allegata alla CE 638/1995

Sono state rilevate le seguenti difformità: Si fa presente che, preliminarmente alla presentazione di eventuali pratiche, è comunque sempre consigliabile per l'aggiudicatario approfondire con l'Ufficio Tecnico del Comune di RIVALTA DI TORINO l'iter burocratico da seguire anche in previsione di eventuali modifiche alla legislazione vigente. Sarà comunque a carico dell'aggiudicatario ogni eventuale opera, onere ed adempimento amministrativo richiesto dal Comune di RIVALTA DI TORINO e non specificato nella presente relazione. Lotto 2: rispetto alla Concessione edilizia 36/92 avente per oggetto il riattamento e trasformazione di edificio di civile abitazione a 2 piani f.t. trifamigliare (interessante l'intero compendio con esclusione della tettoia), si osserva come sussistano delle leggere difformità dimensionali nei locali oltre ad un muro trasversale interno nel soggiorno del Lotto due, indicato in progetto come demolizione ma eseguito solo parzialmente – residuano due mazzette laterali – vedasi tavola 3/4. (normativa di riferimento: Dpr 380/2001 (T.U.E.)) L'immobile risulta **conforme**.

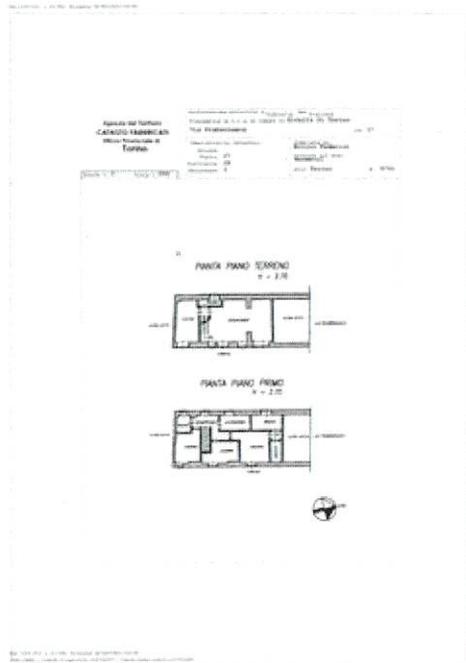
Planimetria catastale in atti

L'immobile risulta **conforme**.

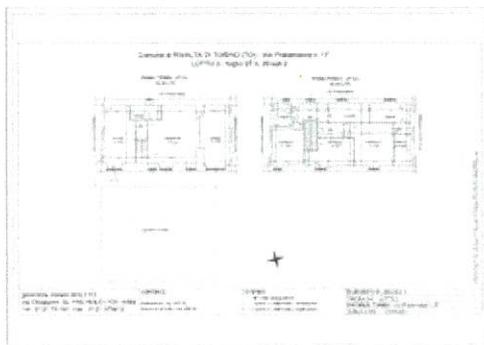
Tavola 3/4 LOTTO 2

esclusivo (non frazionato)	108,16	x	5 %	=	5,41
<b>Totale:</b>	<b>255,31</b>				<b>152,56</b>

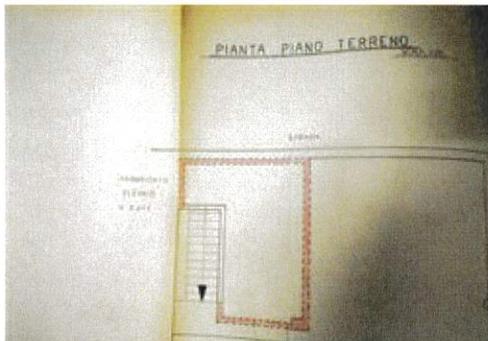
Elaborato allegato al Pdc 17/2000

Questa situazione è riferita solamente a Teattoia (magazzino/rimessa)

Tempi necessari per la regolarizzazione: 90

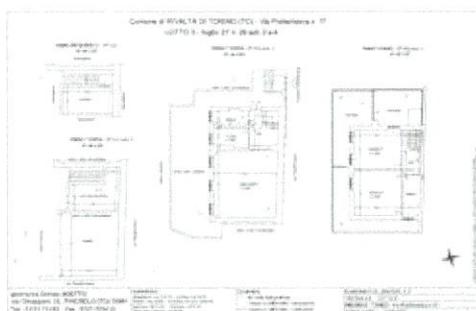
Tavola 1/3 LOTTO 3 COMPLETO

descrizione	consistenza		indice	commerciale	
Tettoia aperta - superficie netta	28,94	x	100 %	=	28,94
Centrale termica	16,59	x	50 %	=	8,30
Cantina	10,07	x	25 %	=	2,52
<b>Totale:</b>	<b>55,60</b>				<b>39,75</b>
