TRIBUNALE DI NAPOLI

V Sezione Civile Espropriazioni

Relazione di consulenza tecnica d'ufficio alla procedura n. 452/2021 – Relazione di consulenza tecnica d'ufficio alla procedura n. 452/2021 – Relazione di consulenza tecnica d'ufficio alla procedura n. 452/2021 – Relazione di consulenza tecnica d'ufficio alla procedura n. 452/2021 – Relazione di consulenza tecnica d'ufficio alla procedura n. 452/2021 – Relazione del consulenza tecnica d'ufficio alla procedura n. 452/2021 – Relazione del consulenza d'ufficio alla procedura n. 452/2021 – Relazione del consulenza
Guardascione Francesco

LOTTO UNICO: appartamento sito in Bacoli (Na), viale Carlo Vanvitelli n. 42, edificio B. scala B, piano rialzato - Catasto Fabbricati: F. 23, p.lla 122, sub 10.

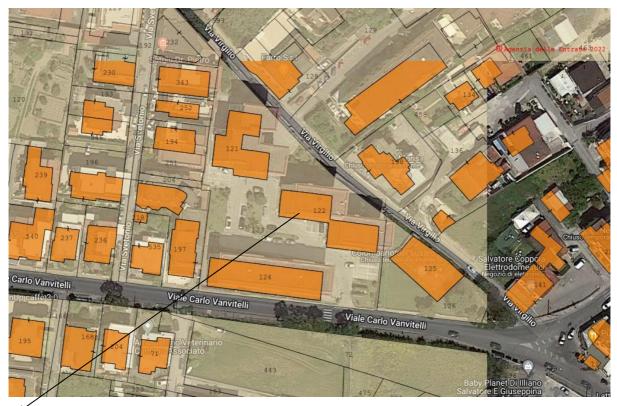
C.T. Foglio 23, p.lla 122 che identifica il fabbricato di cui è parte il cespite "de quo".

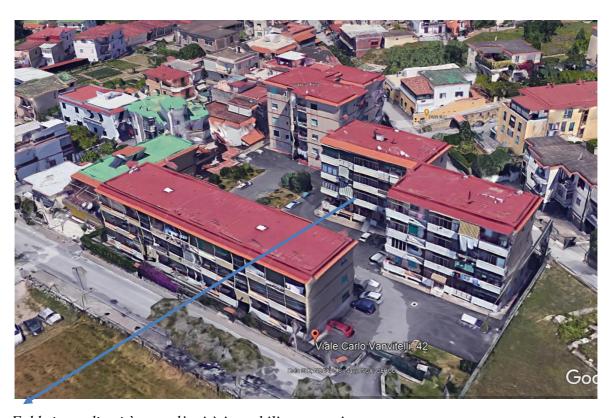
Fabbricato di cui è parte l'unità immobiliare staggita

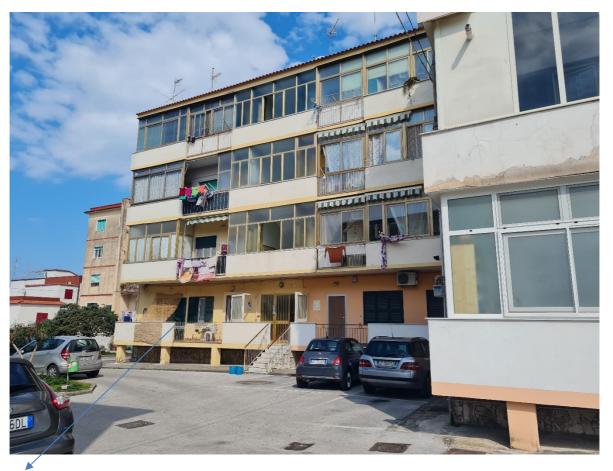
immobile subastato.

comune, interno al Parco. Tale area comune ai tre fabbricati del Parco è utilizzata, in parte, anche come area di sosta delle autovetture.

Il Parco è servito da accesso pedonale e carrabile.

Il passetto esterno, attraverso cui si accede all'immobile, è detenuto in uso esclusivo dal debitore esecutato. Sebbene nella grafica catastale manchi la freccia, ad indicarne la proprietà esclusiva, dal calcolo della superficie esterna, riportato nella corrispondente visura catastale, e, considerato che esso serve esclusivamente l'unità pignorata, si deduce e si ritiene che esso possa ritenersi *pertinenza esclusiva* dell'immobile "de quo".

L'appartamento si compone di ingresso-living con angolo cottura, disimpegno, due camere da letto e due bagni. E' parte integrante dell'immobile anche il passetto comune, come suindicato. Il bagno wc2 è in parte soppalcato.

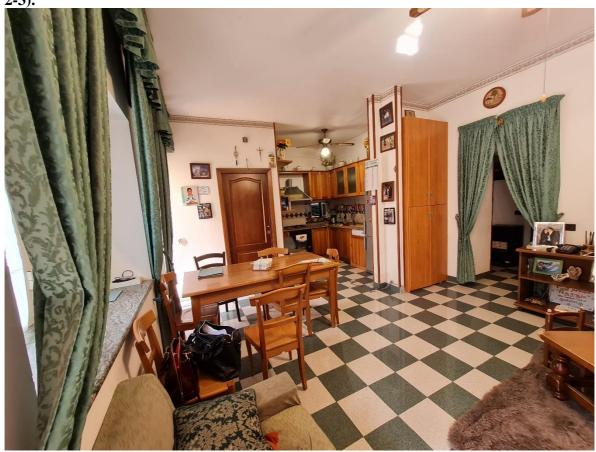
L'altezza interna dell'alloggio è pari a metri lineari 3.02, nel bagno (wc2), al di sotto del soppalco, l'altezza interna è di ml. 2.09, nel retro dello stesso m.l. 2.95 e m.l. 2.90.

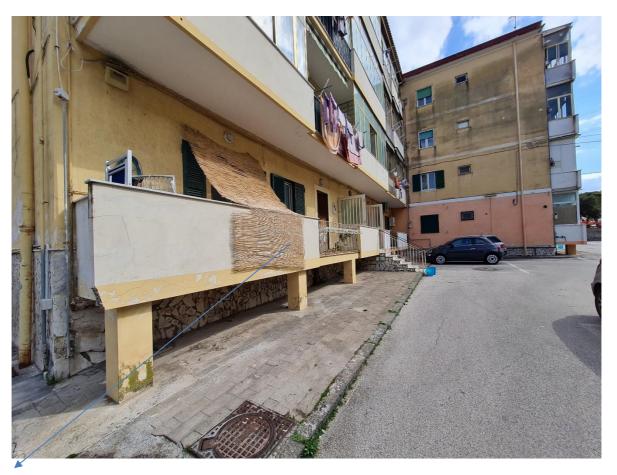
Passetto esterno
