TRIBUNALE ORDINARIO DI FOGGIA

PROCEDURA ESECUTIVA N. 149/2016 R.E.

RELAZIONE DI CONSULENZA TECNICA D'UFFICIO

- Comune di Cerignola (FG) 71042, Viale Maria Santissima Ausiliatrice, 82;
Catasto Fabbricati: Foglio n. 162 Particella n. 944 Sub. 7-8-10-11;

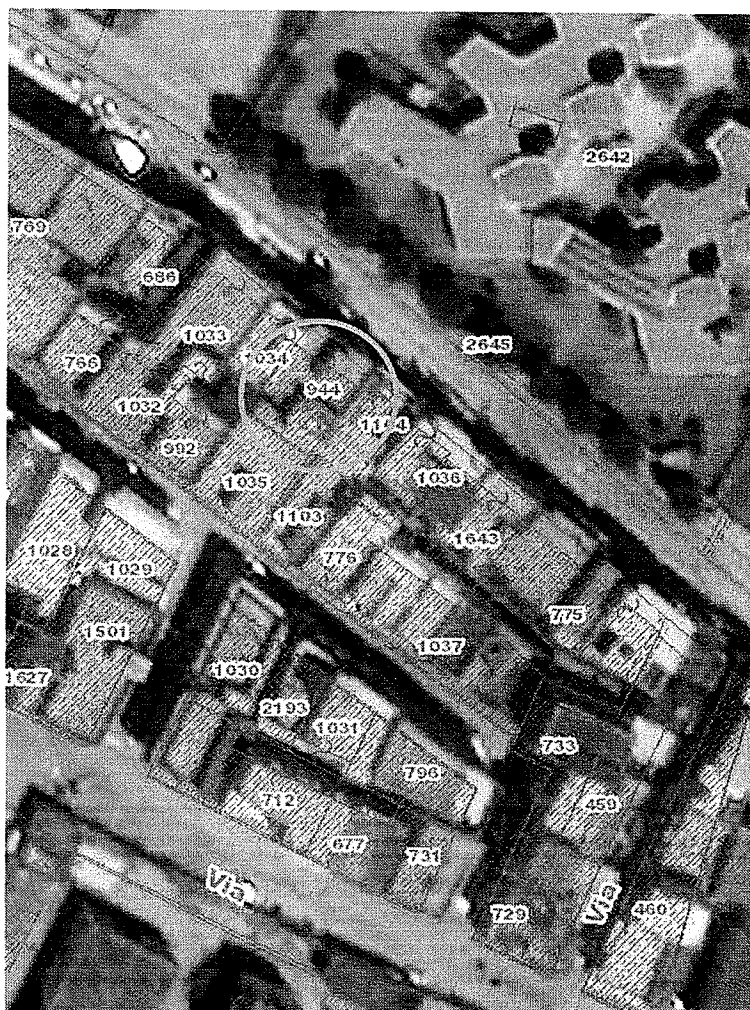
Di seguito, si riproduce uno stralcio della sovrapposizione dell’ortofoto, estratto dal sito “sportellotelematico.provincia.foggia.it/gfmaplet/”, sulla mappa catastale al foglio 162 p.IIa 944 il cui elaborato in scala è riportato in allegato n. 4

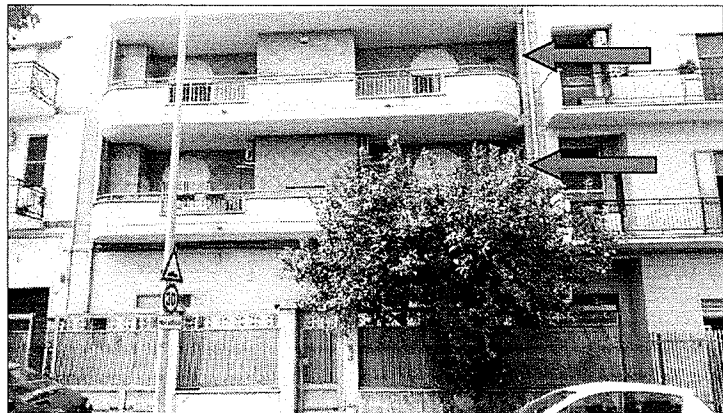
E' presente un vano scala a doppia rampa (individuato in catasto con il sub. 6-B.C.N.C.), rivestita in pietra locale di particolare pregio intonacata e

tinteggiata a civile, che disimpegna i vari livelli sino al piano attico adibito a terrazzo praticabile di pertinenza dei due vani tecnici (catastalmente individuati come deposito C/2 con i subb. 10 e 11).
