TRIBUNALE DI SANTA MARIA CAPUA VETERE

N°76/20 R.G.E.

APPARTAMENTO AL PRIMO PIANO

PIAZZETTA ANNIBALE RANUCCI N°19 - SPARANISE (CE)

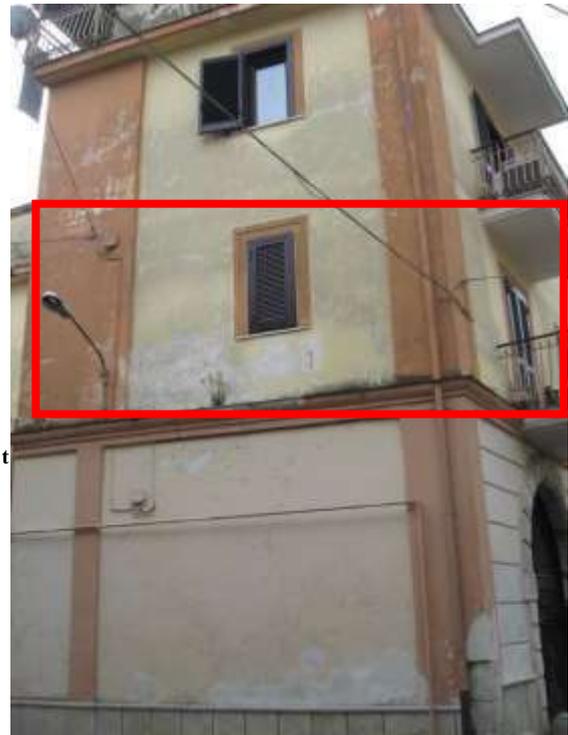
Figura 7 facciata est del fabbricato in cui è situato l'appartamento

Inoltre, l'edificio è a posto all'interno di un terreno con un vano scala comune accessibile tramite un androne ed un cortile comune; inoltre, tale fabbricato non è dotato di ascensore ed ha una struttura portante in muratura con solai in ferro e laterizio.
