TRIBUNALE DI TEMPIO PAUSANIA

ELABORATO PERITALE

PROCEDURA ESECUTIVA: R.G.E. n. [REDACTED]

L'esperto
Dott. Ing. Arch. Giovanni Pinna

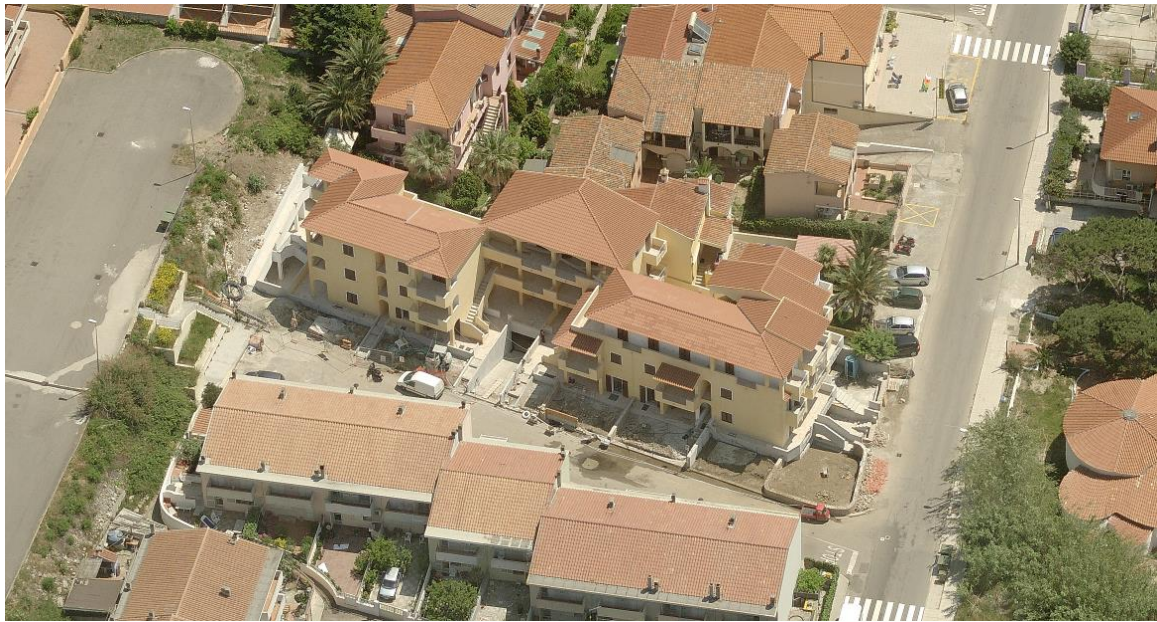
Figura 3 – Vista area del fabbricato che ospita i bani immobiliari oggetto di procedura esecutiva

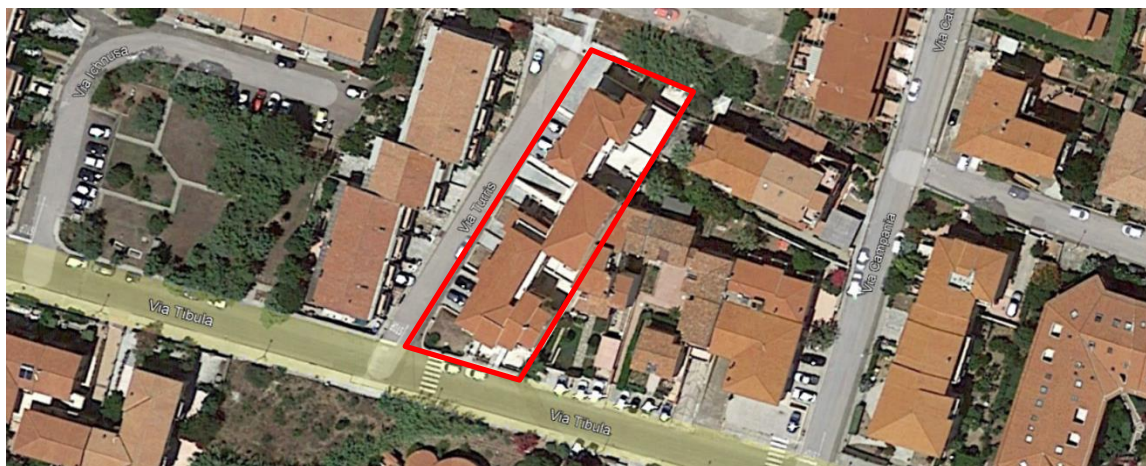
Suddetto fabbricato può essere schematizzato come costituito da quattro corpi di fabbrica, separati ma connessi da strutture di collegamento verticale ed orizzontale, ubicati uno a Nord, uno al centro verso Est, uno al centro verso Ovest e uno verso Sud

L'intero fabbricato si presenta in ottime condizioni di conservazione e di manutenzione, risultando di fatti pari al nuovo e necessitando esclusivamente di lievi interventi di ordinaria manutenzione.

Figura 5 – Ubicazione – Santa Tresa di Gallura - il perimetro rosso segnala l'ingombro planimetrico del compendio nel quale sono allocati i beni immobiliari oggetto di procedura esecutiva
